2013年4月にAダムで発生したアイスジャムによる取水障害

Water intake disorder with the ice jam which occurred at A Dam in April, 2013

(独) 土木研究所寒地土木研究所
 北見工業大学社会環境工学科
 (独) 土木研究所寒地土木研究所
 国土交通省北海道開発局札幌開発建設部

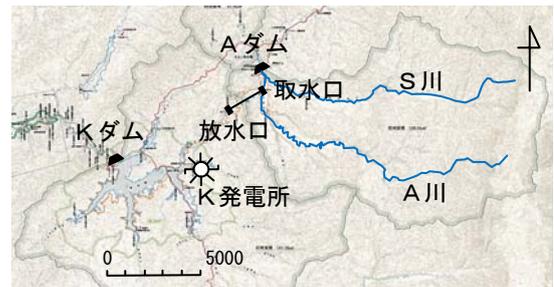
図-1 Aダム流域図(縮尺1:50,000)

A川のAダム(流域面積126km²、総貯水容量1598千m³)は、北海道開発局が管理する昭和32年(1957年)に完成したダムである(図-1)。

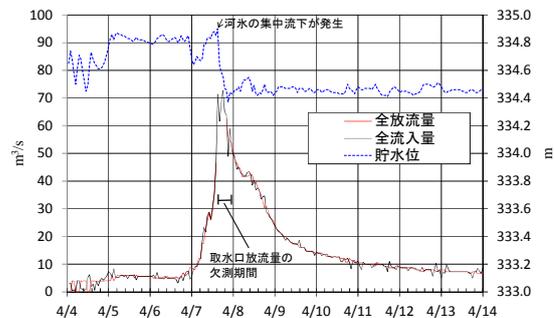
図-2 Aダムの観測水位、流入量、放流量
 流入量と貯水位は氷の影響を含む。

図-2にダムの流況を示す。この雪解けと雨の影響により、Aダムでは7日から8日までの48時間降水量は35ミリとなり、7日0時に5.38m³/sであった流入量が7日8時には最大取水量である18.0m³/sに達したため、Kダムに導水するための取水口(ダム堤体から1.2km上流左岸側に位置。以下、取水口)のゲートを閉じ、クレストゲートから流入量と同量の放流を開始した。7日15時には流入量が71.46m³/sとなりピークに達した。ちょうどその頃、ダム管理所では取水口のゲートの監視カメラが水没したため、取水口の天端(E.L.335.80m)で除塵作業を行っていた作業員に連絡をとったところ、15時頃上流から「ドンドン」と物がぶつかる音がするので作業を中断して高台で待避していた2~3分の間にいきなり氷が押し寄せたということだった。写真-1に河水の集中流下時の取水口付近の状況を示す。アイスジャムとは解氷期に河水が下流へと流れ、滞留、閉塞する現象である。11時38分に撮影された画像では河道は結氷し、その上に雪が堆積している状況が確認できる。一方わずか4時間後の15時15分に撮影された画像では河水の集中流下が発生し氷板が河道を埋め尽くし、取水口は閉塞した。また、除塵作業に使われていた緑色の小型のバックホウが水没している状況が確認できる。4月26日にAダムで行った取水口周辺の河水の痕跡調査によれば堆積した河水は厚さ1.2mでE.L.336.93mの高さまで上昇していた事がわかっている。2013年は多雪年であり、春先の天候が不安定な状況で今回の事象は発生した。後日の現地調査によって取水口手前の浮き栈橋の損傷、浮き栈橋に据え付けられた監視カメラの破壊が確認された。

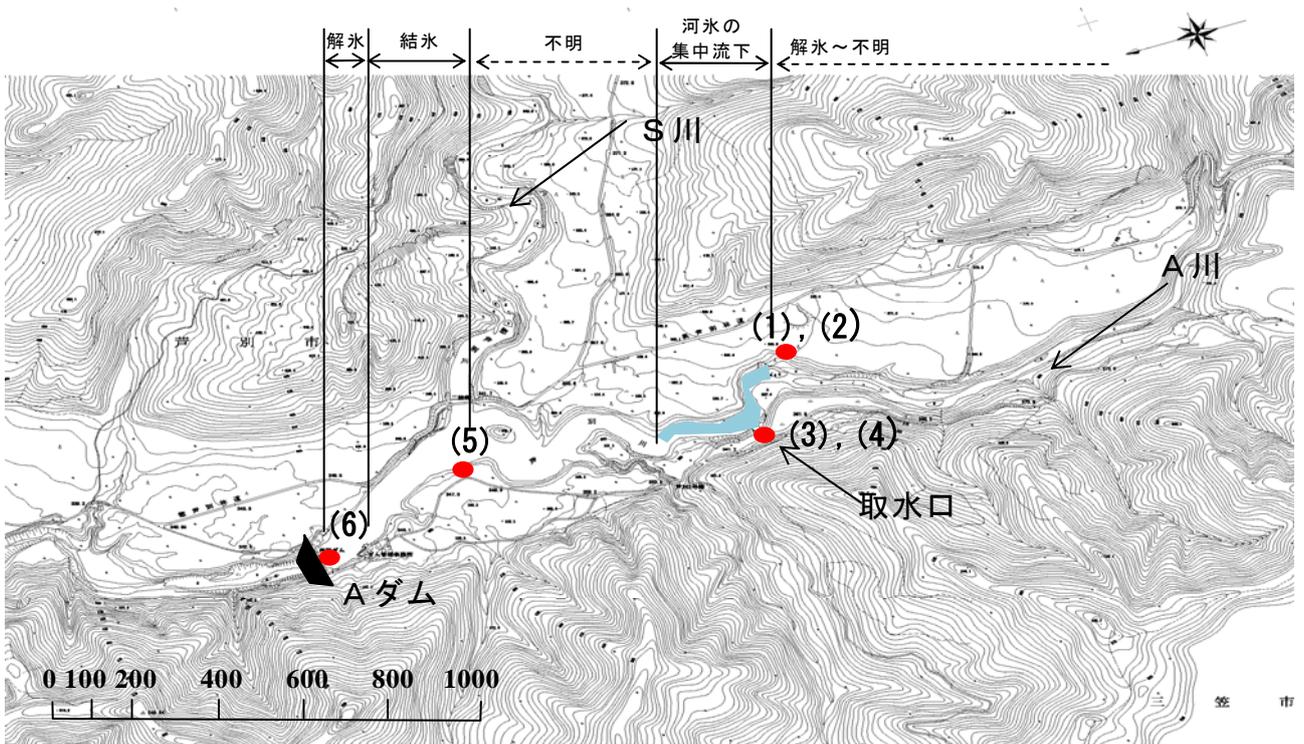
図-3 Aダム貯水池平面図 (縮尺 1:5000)

河水の集中流下時の結氷状況。図中の数字は写真-2の番号を示す。

図-3 ならびに写真-2 に河水の集中流下時の貯水池

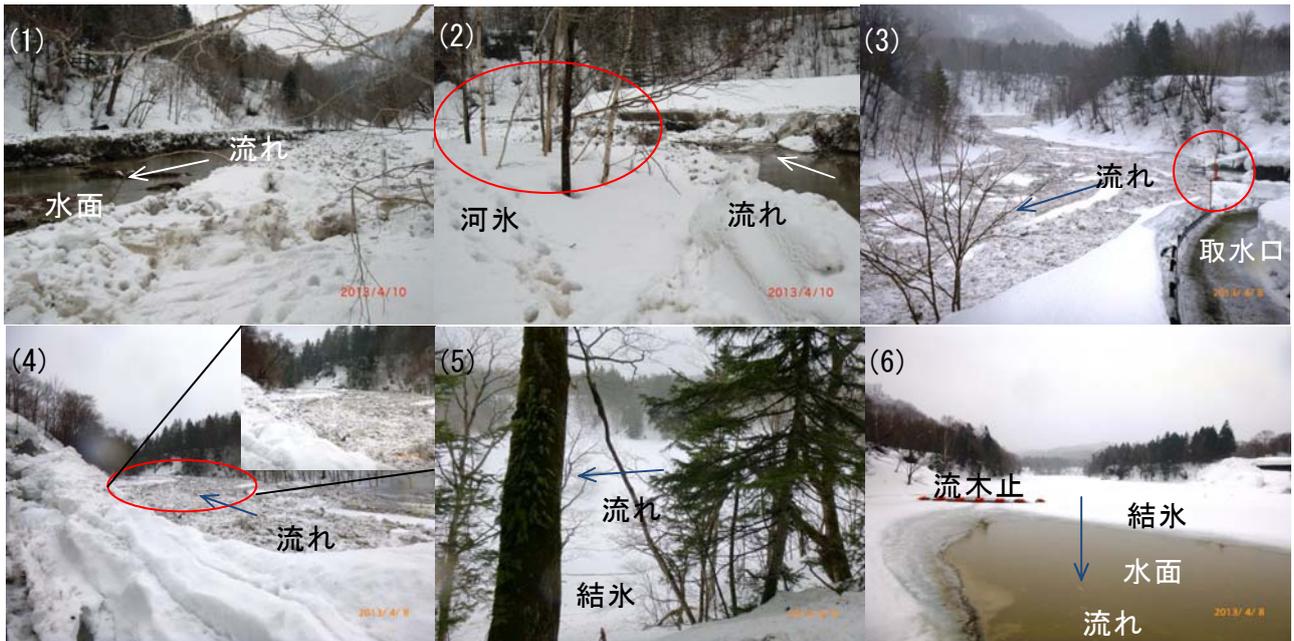
写真-2 河水の集中流下時の貯水池の様子

2013年4月8日から4月10日Kダム管理支所撮影、(1)取水口より上流100m(上流方向)、(2)取水口より上流100m(下流方向)、(3)取水口付近(上流方向)、(4)取水口付近(下流方向)、(5)S川合流点(対岸から撮影)、(6)ダムサイト(上流方向)

の状況を示す。取水口上流 100m 付近(1)(2)では上流方向は解氷していた。一方下流方向は河水が堆積していた。取水口付近(3)(4)では上下流とも河水が堆積している状況であった。さらに下流のS川合流地点の対岸(5)では河水が破壊されずに結氷していた。ダムサイト(6)付近は解氷しており、流木止から上流は結氷している状況であった。これらの画像から推察すると河水の堆積範囲は上流方向には取水口上流 100m まで、下流方向は少なくとも取水口下流 200m までは確認できる。したがって、集中流下した河水の先端部については、取水口下流 200m からS川合流点までの区間に存在している可能性がある。

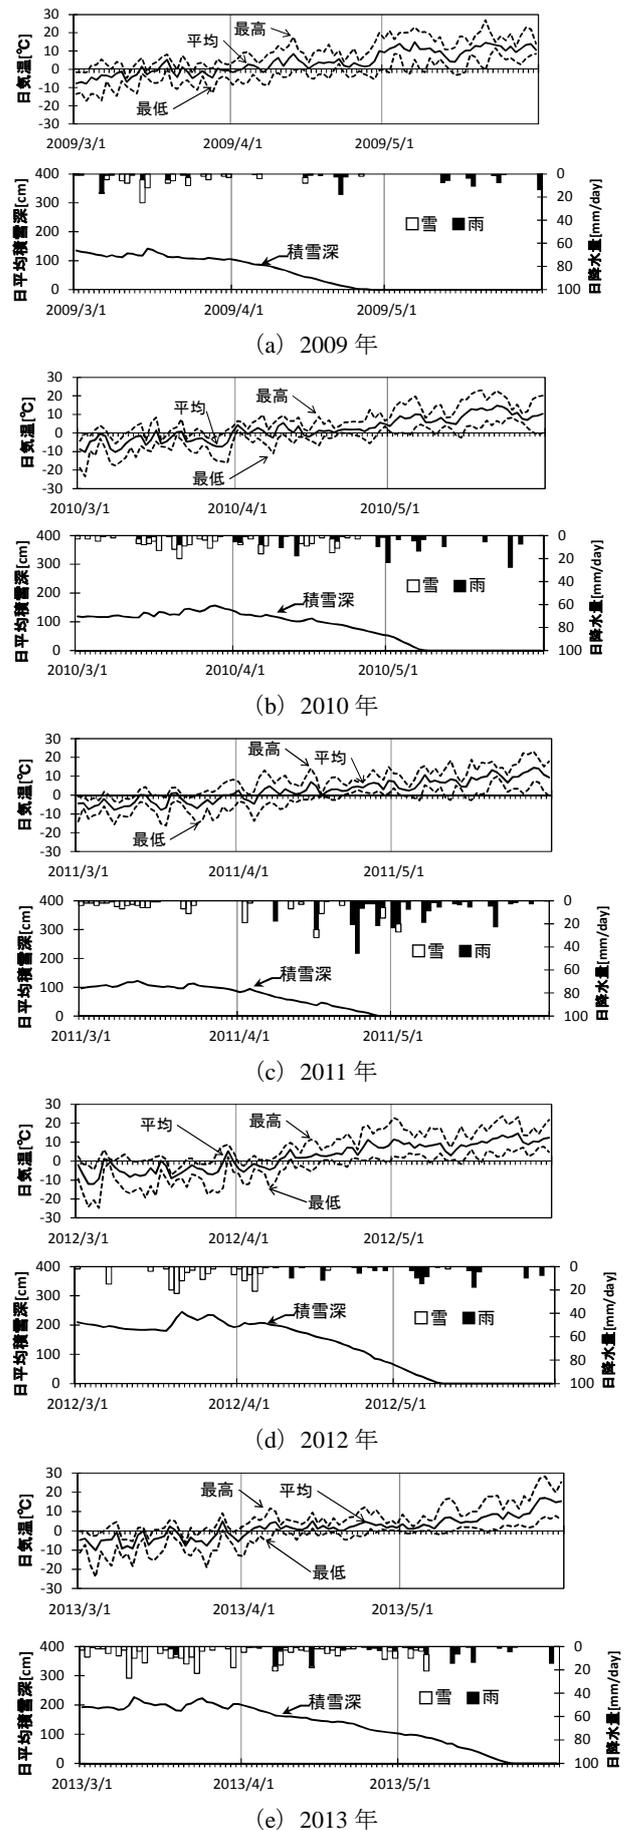
図-4 Aダム地点の日気温、日降水量、積雪深

Aダムではダム管理に資する目的で気象観測を行っている。ここでは、河氷の集中流下の引き金となった要因を気温、降水量、積雪深の2009年から2013年までの5ヶ年の傾向から分析した。吉川ら²⁾は北海道北東部の寒冷地に位置する渚滑川のアイスジャムに関する現地観測において、河氷の流下の始まりは、気温の上昇により融雪が促されて融雪水が河川へと供給され流量が急激に増加したためと推察している。図-4は2009年から2013年までの5年間の3月1日から5月31日までの日平均、最高、最低気温、日降水量(雨雪別)、積雪深の推移を示したものである。観測値は1日を1時から24時までとしたものである。ここで、降水量の雨雪判別として1時間毎の観測気温 T (°C) を基に近藤ら³⁾に従い、 $T > 1.8^{\circ}\text{C}$ の場合を雨、 $T \leq 1.8^{\circ}\text{C}$ の場合を雪とした。なお、Aダム地点の平均風速は 1m/s 程度なので降水量計の補足率は無視した。河氷が集中流下した4月上旬においてプラスの気温に着目すると2009年、2010年、2011年、2013年は高く、2012年は低い。降水量は2009年が雨、雪ともに少なく、2012年はほとんどが雪と判別された。2013年は積雪が多い期間にほぼ毎日継続して雨が降っていたのが特徴的である。積雪深は2009年から2011年にかけて少なく、2012年、2013年は多かった。2009年から2013年の5年間で見ると、2013年の4月上旬は積雪深が多い状況でプラスの気温が続いていた。また2010年、2013年の4月一ヶ月間の日平均気温はほぼ 5°C を下回る低い気温であり、河道内に氷が存在しやすい状況が続いていたといえる。写真-3は河氷の集中流下の発生した翌日である4月8日から4月11日までの取水口周辺の河道の状況である。写真から4月10日までは河氷が河道に存在しているが、11日には消失していた。河氷の集中流下が発生した4月7日の平均気温は 4.6°C と高めであったのに対し、4月8日で 1°C 、9日で 2.5°C 、10日で 1.5°C 、11日で 0.7°C であったことから、この間集中流下した河氷による閉塞が継続していたといえる。

河氷に供給される積雪量が多かったこと。春先の急激な気温変化が挙げられる。2013年4月上旬の気温は11ヶ年で比較すると高く推移しており、このことが水温の変化に影響を及ぼし、河氷の融解を急激に促進した。また、4月初旬の集中的な降雨も解氷の促進と流量の増加を促し、氷板を破壊して河氷の集中流下を発生させた要因と考えられる。

さらに、河氷の集中流下後に低い気温が続いていることから、流下した河氷がすぐに融解されずに滞留し続け、およそ4日後に解氷に至ったと推察される。

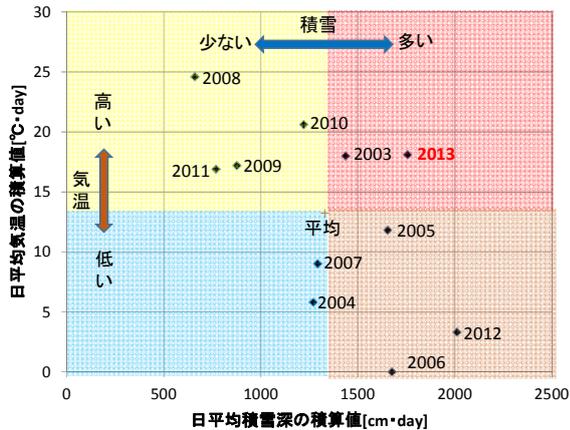
図-5 2003年から2013年までの気温と積雪深の関係 (4月1日から10日までの値)

たことが報告されている²⁾。この現象は融雪期の前に起きており、アイスジャム発生前の河道は結氷し、河道内には多くの河氷が存在していた。すなわち、河氷の供給源となる積雪が多く存在する状況でプラスの気温が続いていたこととなる。そこで、2003年から2013年までの11ヶ年における4月上旬(4月1日から4月10日)の気温と積雪深の関係について検討した。図-5は横軸に日平均積雪深の積算値(cm・day)、縦軸にプラスの日平均気温の積算値(°C・day)で示した。図から2013年は11ヶ年平均と比べて気温が高く、積雪が多い。一方、2008年は2013年より気温は高いが積雪は少ない。2012年は2013年より積雪は多いが気温は低かった。

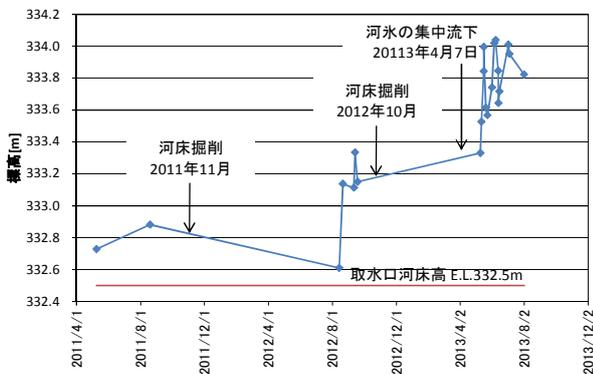
図-6 取水口前面の河床高経年変化図

取水口前面の河床高の変化を図-6に示す。取水口の標高はE.L.332.5mである。ダムでは取水口の維持管理のため、年1回取水口から上流側で河道掘削を行っているが、図から取水口前面の河床高は上昇傾向にあることがわかる。平成24年8月と平成25年5月を比較すると70cm程度上昇していることがわかる。吉川ら⁴⁾は天塩川の現地観測から河川結氷と河道特性との定性的な関係として、蛇行部などで緩勾配となる区間では流速が遅いため、上流から流下する河氷が滞留および閉塞しやすいとしている。河氷の供給源となった取水口上流域は川幅が広く、取水口周辺は川幅が狭く緩勾配であることから、河氷の滞留、閉塞した要因の一つと推察された。

取水口周辺は近年河床高が上昇傾向にあり、水深が浅くなっており、河氷が滞留、閉塞しやすい条件下であったことが示唆された。
