# 凍害危険度 3～5 地域の橋台における凍害発生形態

The Frost Damage Generating Forms in the Abutments of  
Degrees of Frost Damage Risk in 3-5 Areas

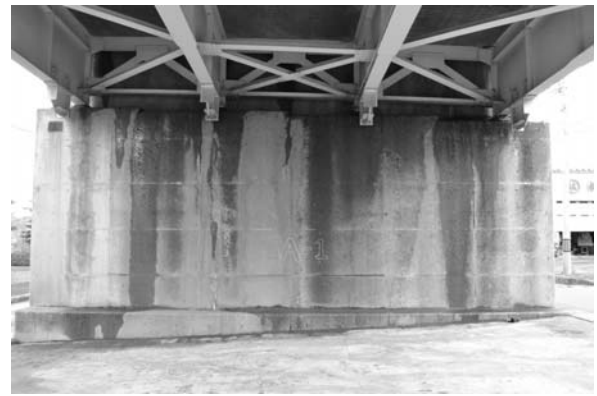
次に、スケーリング目視評価点の部位別特徴について調べた。図-7に橋台正面と橋台側面の目視評価点平均値の関係を示す。図には全橋梁の結果をプロットし、 $y=x$ 線を加えた。全橋梁の橋台に占める、側面よりも正面の方がスケーリングの目視評価点が大きかった橋台の割合(以下、正面割合と記す)は、凍害危険度5で58%、凍害危険度4で58%、凍害危険度3で76%、全体の割合で62%を示した。また、目視評価点の最大値が3点以上の橋台においては正面割合が高い傾向が顕著に示された。写真-1および写真-2に調査した橋台の一例を示す。橋台の正面は橋座面から流下する水の影響を全面的に受けているのに対し、橋台の側面は全面ではなく橋座面近傍の水みに当たる部分が集中的に影響を受けていることがわかる。正面割合が高かった要因の一つとして、正面の方が、伸縮装置からの漏水に起因して橋座面に滞留した水が広く掛かりやすいことが考えられる。橋台コンクリートは、水の影響を受けやすい箇所(正面部は全面、側面部は橋座面近傍からその下部)からの劣化進行が大きいと考えられ、特に凍結防止剤散布地域においては、これらの部分において重点的に劣化予防対策を講ずる必要があるといえる。

写真-1 橋台正面部劣化状況の一例

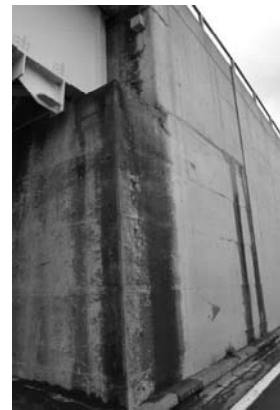
写真-2 橋台側面部劣化状況の一例
