# 室内曝露したアスファルト混合物を下層に用いた 2層型アスファルト混合物のわだち掘れ性状について

On Characterization of rutting of two-layer asphalt mixture using indoor-exposed asphalt mixture as lower layer

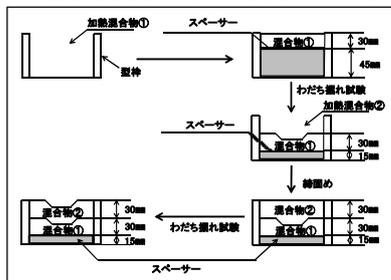
図-1. 供試体作製手順

実験には、細粒度ギャップアスファルト混合物(13F)を使用し、材料は粗骨材、細骨材、粗砂、細砂、フィラー、ストレートアスファルト 80-100(密度 1.035g/m<sup>3</sup>, T<sub>R&B</sub>46.0°C)、アスファルト量は 6.8%である。1層の供試体寸法は長さ 300×幅 150×厚さ 30mm である。2層型では長さとは幅は変わらず厚さ 60mm となる。供試体は締め固め温度を 160°Cとし、振動締め固め機により締め固める。供試体作製方法の流れを図-1に示す。

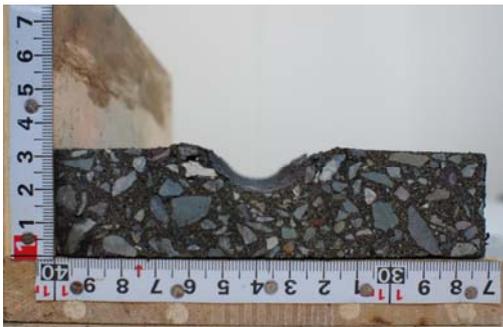
写真-5 新材断面 (わだち掘れ作製後)

写真-5 にわだち掘れ作製後の新材の断面を示す。わだち掘れ作製後の新材では、アスファルト混合物は放射状に広がるように移動し、わだち掘れが生じていることがわかる。わだち掘れの影響が最も大きいのは、走行位置の直下付近であり 10.0mm~12.0mm 程度の圧密が生じている。また、わだち掘れ部分の底部付近では 1.0mm~1.2mm 程度水平に骨材が流動している。わだち掘れ作製により、わだち掘れ両端では 1.0~2.0mm 程度の隆起が確認された。

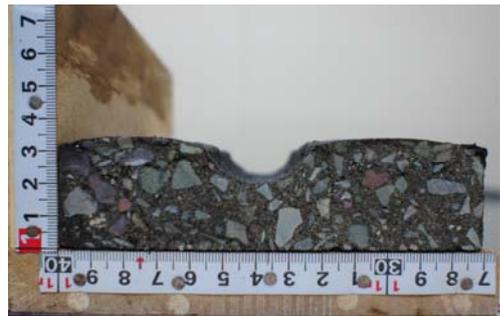
写真-6 曝露供試体断面 (わだち掘れ作製後)

写真-6 にわだち掘れ作製後の曝露供試体の断面を示す。曝露供試体の内部の挙動は、新材と同様のものを示していた。また、わだち掘れ作製後には表面にひび割れが生じていたが、内部には確認されなかった。これは、紫外線劣化によるアスファルト混合物の硬化が、供試体表面にしか生じていないためだと考えられる。よって、供試体内部には室内曝露の影響はなかったため、新材と室内曝露の内部の挙動は同様のものとなったのだと考えられる。

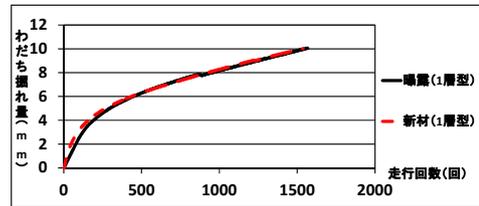
図-2 1層型のわだち掘れ量と走行回数の関係

図-2 に 1 層型の曝露供試体と新材のわだち掘れ量と走行回数の関係を示す。曝露供試体では、わだち掘れ作製により供試体表面にひび割れが発生した。しかし、図-2 より、曝露供試体、新材ともにわだち掘れ量 10mm に要する走行回数に大きな差がないことが分かる。この結果より、室内曝露による酸化や紫外線劣化は供試体表面付近に限定されるためわだち掘れの進行に影響を与えないと考えられる。

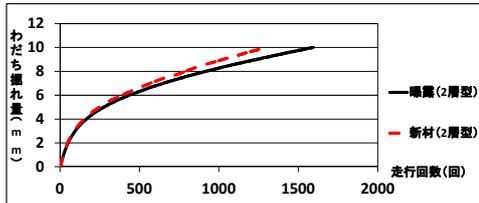
図-3 2層型のわだち掘れ量と走行回数の関係

図-3 に 2 層型の曝露供試体と新材のわだち掘れ量と走行回数の結果を示す。図-3 より、両者にわだち掘れ量 10mm に要する走行回数に大きな差がないことが分かる。この結果より、下層に供試体表面が酸化や紫外線による劣化が表面に生じている場合でも、オーバーレイ後のアスファルト混合物には影響がないと考えられる。そのため、表面の酸化や紫外線劣化による舗装表面の硬化により発生する軽度なひび割れの生じている場合に薄層オーバーレイを行うことは、舗装の修繕として有効であると考えられる。
