災害廃棄物の仮置場における廃棄物のガス成分・温度調査

Survey on risk of fire at temporal disaster waste storage sites

室蘭工業大学大学院 ○ (学生員) 加我浩行 (Hiroyuki Kaga)  
室蘭工業大学大学院 (正会員) 吉田英樹 (Hideki Yoshida)

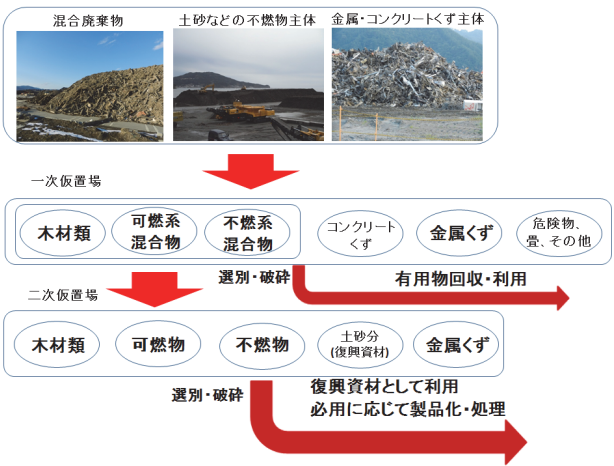
図-2 災害廃棄物の処理フロー

調査を行った岩手県では、発生した災害廃棄物を一次仮置場にて粗選別を実施。その後、二次仮置場に集め処理受入先の基準に準じた分別作業を実施する。その岩手県での災害廃棄物の処理の流れを図-2 に示す。

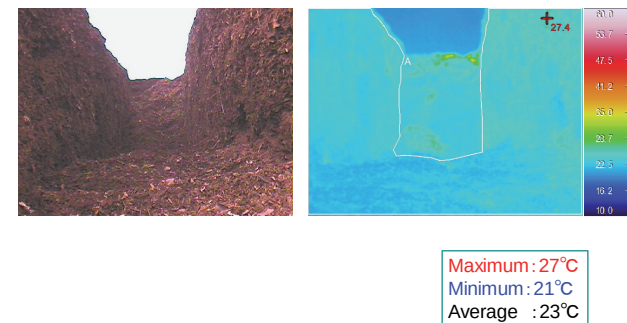
図-5 E-1 地点サーモグラフィ画像（掘削直後）

図-6 E-1 地点サーモグラフィ画像（掘削 18 時間後）

堆積した木材チップ内部の温度を下げるために、現場では重機を使ってトレンチ状に掘削して埋め戻す作業を繰り返し行っている。2013 年 2 月に仮置き場 E で調査した時点での対策の効果を図-5, 6 に示した。掘削作業より、52℃から 27℃まで表面温度が低下しているおり、廃棄物層内部の温度低下に一定の効果があることが確認できた。
