実横断歩道橋の3次元固有振動特性同定と損傷位置検出の検討

3-dimensional modal properties and damage locating in pedestrian bridge

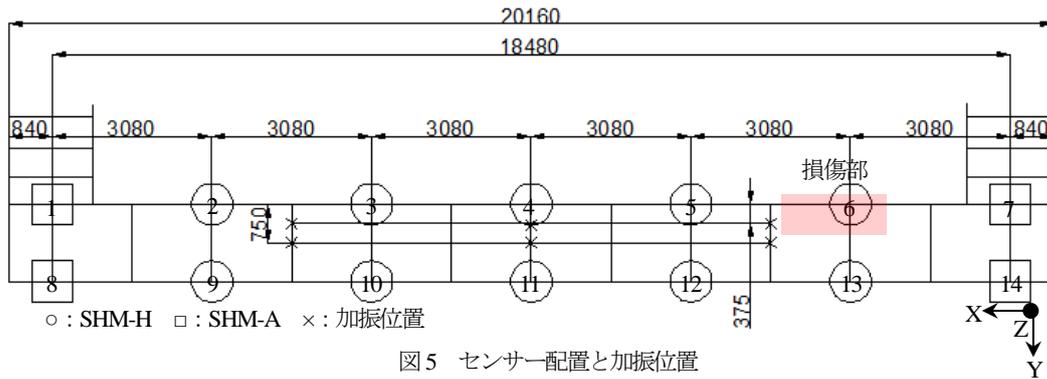
図5 センサー配置と加振位置

図5にセンサーの配置と加振位置を示す。支間に z 軸方向の感度が高い SHM-H、橋脚上に SHM-A を配置した。各測点にて3軸方向の加速度を測定する。センサーは鋼板に両面テープで固定し、床版上に設置した。

加振方法は人力加振であり、人間1人が跳躍し、着地時に発生する減衰自由振動を測定した。測定時のセンサーのサンプリング周波数は 280Hz、1 サンプル当りの測定時間は 60 秒間である。加振位置は複数のモードを励起させるために計 6 か所で行った。加振は測定開始から 5 秒後に 1 回、35 秒後に 1 回の計 2 回行った。これは跳躍加振による減衰自由振動が 30 秒で十分に減衰することから、測定効率の向上を目的に行った。データ取得後は 30 秒毎に分割してデータ処理を行った。

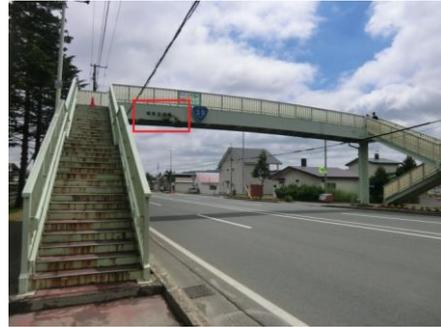
図3 対象橋梁

対象橋梁は図3に示す北海道北見市内に位置する横断歩道橋(橋長 20.16m, 支間長 18.48m, 幅員 1.5m)である。本橋は図4a)に示すように片側の主桁に亀裂および変形を生じていた。この損傷は車両の衝突により生じたものと推測されるが詳細については不明である。損傷の程度は主桁下フランジから亀裂が 200mm 程度、変形が最大 160mm 程度である。補修方法は損傷した部分を切り取り、同形の部材を溶接する方法で行われ、図4b)に示す状態に補修された。

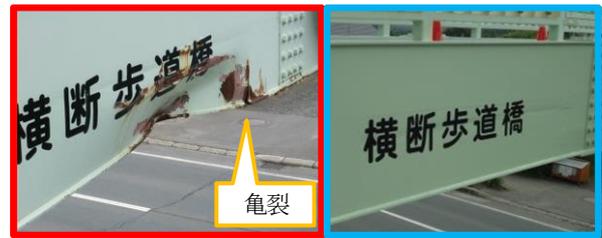
図4 補修前後の状態

a) 損傷時 b) 補修後

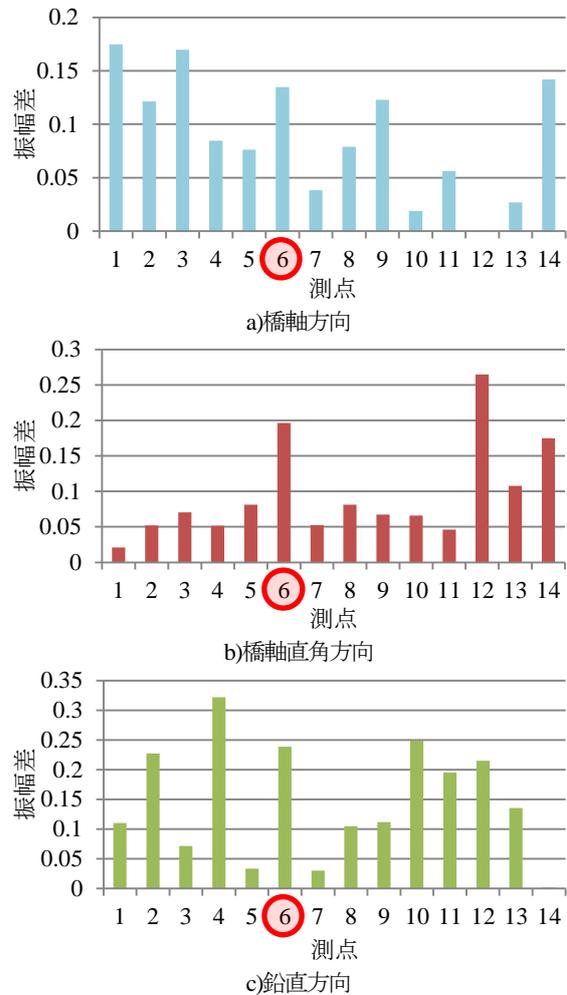
図6 各軸のモード振幅の差

差分によるモード振幅の算出結果を方向毎に整理して図6a)~c)に示す。縦軸が振幅差、横軸が測点であり、丸印が損傷付近の測点を示す。

橋軸方向では、振幅差の最大値が比較的小さい。特に振幅差が現れた測点は1, 3, 6, 9, 14である。損傷付近である測点6に差が現れたが最も大きく変化した測点は橋脚上の測点1であり、損傷位置の特定は困難である。

橋軸直角方向では、損傷付近である測点6と前章でモード形状の変化が見られた測点12で大きく差が現れた。橋軸直角方向に卓越したモードは3次モードのみであるが、多くのモードが鉛直方向と橋軸直角方向に振幅を有するため、損傷位置の特定において重要な着目点になると考えられる。

鉛直方向では、測点2, 4, 6, 10において振幅差が大きい。最も振幅差が大きい測点は損傷した主桁の支間中央であり、損傷の影響が最も現れやすいと思われる測点である。このように、損傷の影響が損傷付近以外に現れる場合、損傷位置の特定は困難となる。

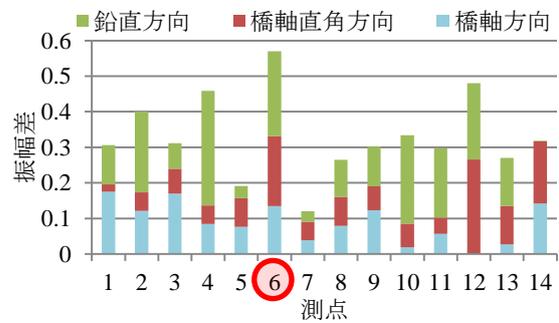
図7 3軸の振幅差の合計

3軸の振幅差を各測点で合計した結果を図7に示す。方向毎の振幅差では損傷付近の測点6は最大にならなかったが、3軸を足し合わせることで測点6が最大となった。測点4, 12も振幅差が大きく、正確な損傷位置の特定には至らないが、3次元での振動特性同定により構造全体のモード形状の変化を捉えることができたと考えられる。今回の結果は卓越するモードが多い鉛直方向と同程度の値で橋軸直角方向のモード振幅の変化が確認できた。これは本橋の損傷が橋軸直角方向に大きく影響を与えていることが考えられる。

以上のことから、3次元の固有振動特性同定によるモード振幅の変化から損傷付近の測点を捉えることができ、損傷位置検出は可能であると考えられる。
