斜面表層崩壊対策に関する力学的土嚢設置の効果評価

Effect and evaluation on mechanical setting of sandbags for measures to slope outer layer collapse

(株)砂子組	正会員	井元 俊介 (Syusuke Imoto)
(株)砂子組	正会員	山元 康弘 (Yasuhiro Yamamoto)
(株)砂子組	非会員	妹尾 正之 (Masayuki Seo)
(株)砂子組	正会員	金子 弘幸 (Hiyoyuki Kaneko)
(株)砂子組	正会員	田尻 太郎 (Taro Tajiri)

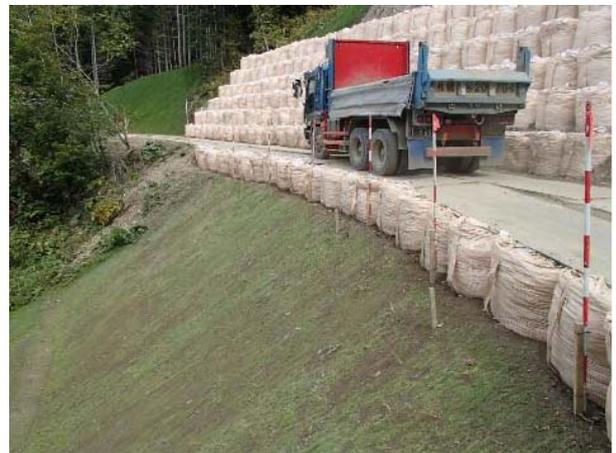
図-1 ダンプトラック走行中の林道

図-1 および 2 に、表層崩壊を起こした林道取付工事中の現場を示す。崩壊箇所は尾根に囲まれた傾斜 30~40°の斜面で、被災箇所の中にやや不明瞭な沢地形が分布する(表流水は不明)。

崩壊面の土質は泥岩が主体の砂岩泥岩で、スレーキング風化しており、節理等の構造は読み取れなかった。
 図-1の林道下側の斜面は、1:1.5の勾配を持つ成形された盛土と考えられる。

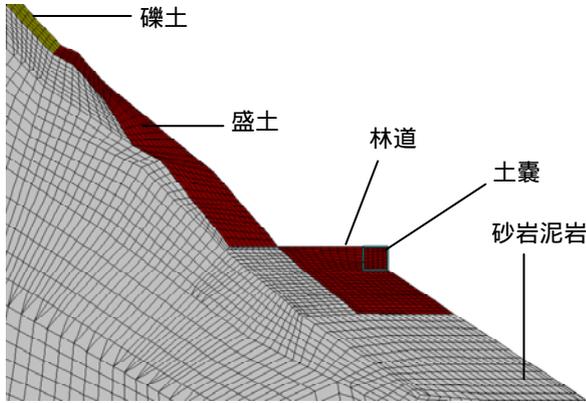
(a) 崩壊前の当初斜面

図-3に解析モデルを示す。図-3-(a)の林道上部の盛土斜面は、既往工事図面を用いた。林道を支持する盛土部分は、図-1に示した地質踏査結果より想定したものである。同図-(b)の崩壊後の斜面は、崩壊後に実施した測量結果に基づいている。表-1に岩盤物性値を示す。

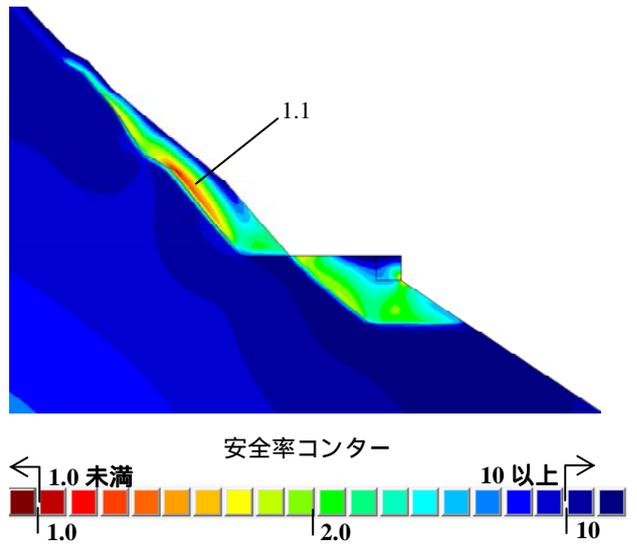
(a) 当初斜面乾燥時の安全率

ステップ解析を行うために、初期状態として崩壊前の当初斜面を想定する。当初斜面の乾燥時と湿潤時の安全率を図-4-(a), (c)に示す。(b)に示した地下水位は地質踏査からの推定で、重量は表-1の湿潤重量を使用した。

乾燥状態で当初斜面は、基盤岩と盛土の境界部で安全率が低いものの、崩壊には至らないと考えられる。なお安全率は、引張破壊しないものとして計算した。湿潤状態で境界部の安全率は1を下回り、安全率の低下部が繋

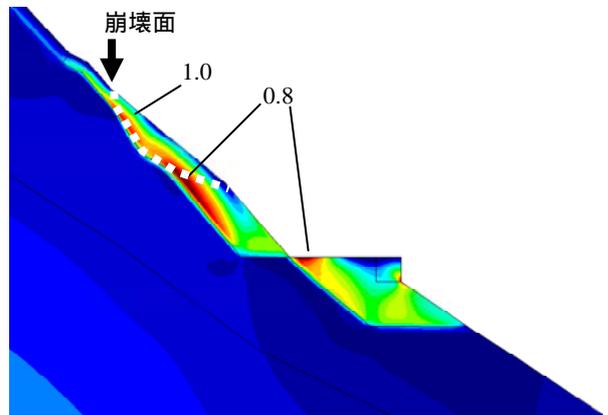
(c) 当初斜面湿潤時の安全率

がる形で崩壊面が形成され、表層崩壊に至った可能性がある。想定できる崩壊面で盛土を切り取ると図-5-(a)となり、崩壊後に実施された測量結果とほぼ一致する。

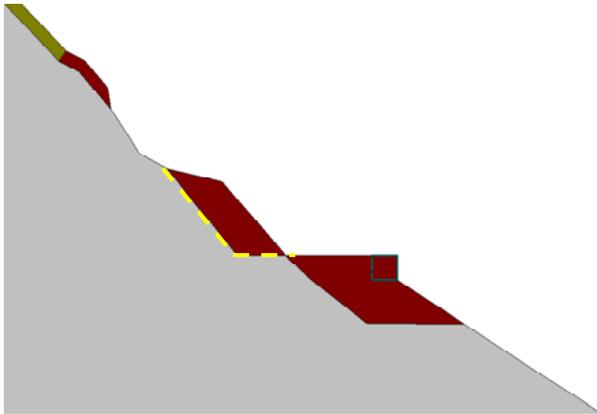
(a) 崩壊後の斜面

(a)は災害要因の除去と土嚢設置のため、点線まで盛土は廃土される。その状態での安全率を、同図-(b)に示す(乾燥状態)。表層崩壊と災害要因の除去により、崩壊後の斜面は安定していたと考えられる。

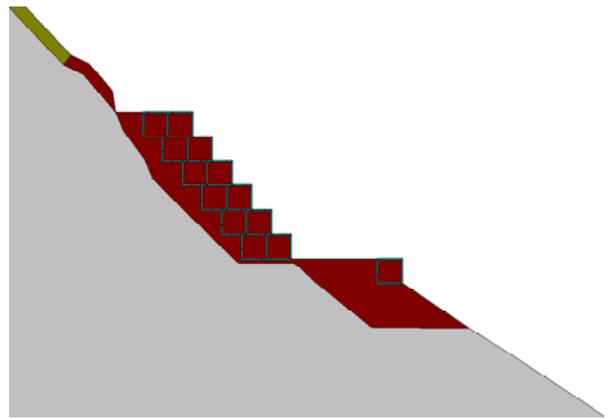
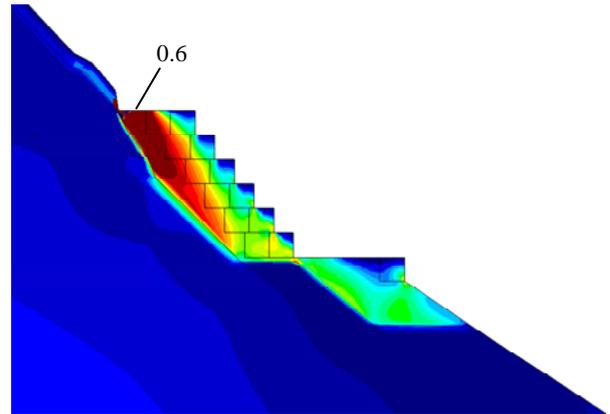
(a) 土嚢設置後乾燥状態

図-5-(b)に、土嚢および裏込め土を設置した状態での安全率を、図-6に示す。

土嚢設置後の乾燥状態で、土嚢の裏込め土はほとんど自立していないと考えられる。湿潤状態で、その傾向はさらに顕著になり、裏込め土が自立しない影響は土嚢内部の充填土に及び、特に多段積み最下段の土嚢への影響が大きい。湿潤状態では土嚢の充填土も大半が自立しないことから、多段積み維持される理由は、土嚢袋による拘束効果によるところが大きいと推測される。

さらにダンプトラックの走行による輪荷重を、3.5 m幅×40 kNとして与えると、法尻の地耐力も大きく低下している可能性がある事がわかる。

法尻の地耐力の低下などの影響により、大きな負担を受ける多段積み土嚢最下段の根足を失った場合、自立していない裏込め土および土嚢群が、地耐力の低下した林道に、上載荷重としてばら撒かれ、林道自体が失われる可能性は否定できない。
