積雪寒冷地にある実斜面の動態観測とその評価

Field monitoring of road embankments in cold regions and its evaluation

室蘭工業大学大学院
室蘭工業大学大学院
室蘭工業大学大学院

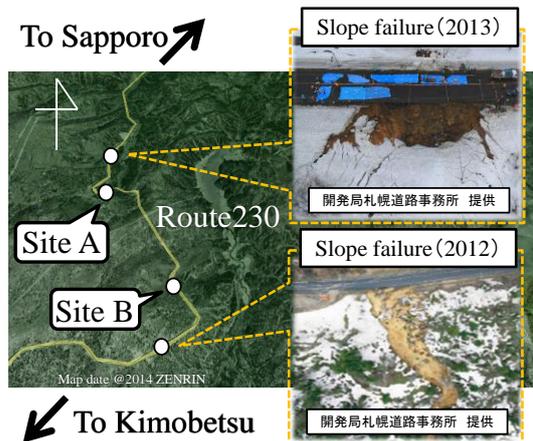
図-1 国道230号における動態観測地点

計測地点(A地点, B地点)は、北海道札幌市の一般国道230号中山峠にある道路盛土斜面である。その位置を図-1に示す。盛土高と勾配は、それぞれ約5mと約30度である。一般国道230号中山峠では、2012年5月²⁾と2013年4月²⁾に道路盛土の斜面崩壊が発生している。両災害ともに融雪期の短時間における降雨と融雪水が原因とされている。災害箇所の付近は地すべり地形が多く、今回対象とした2箇所の盛土斜面は、2012年と2013年で崩壊した斜面の近隣に位置する。なお、本研究では土質的に異なる2地点を選定した。

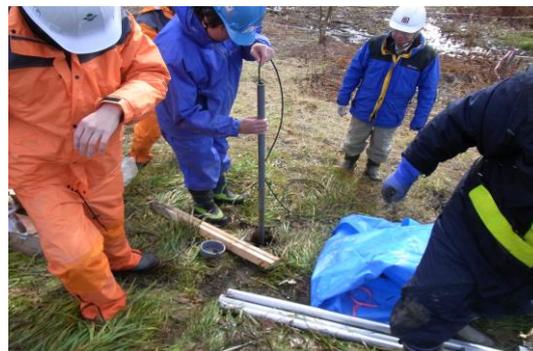
写真-1 計測機器の設置状況

対象斜面では、降雨・融雪水の影響による盛土内の含水量と地温の変化を定量的に評価するため、土壌水分計(ADR タイプ)を写真-1に示すように埋設した。盛土内の土壌水分計センサーの設置位置(断面)を図-2に示す。各地点のセンサーは1m毎に深さ5mまで5個設置している。地下水位は坑内水位計により観測し、ここでは降雨と融雪に起因する変動の特徴を調査した。観測は2013年11月9日から開始し、データは1時間毎に収集している。

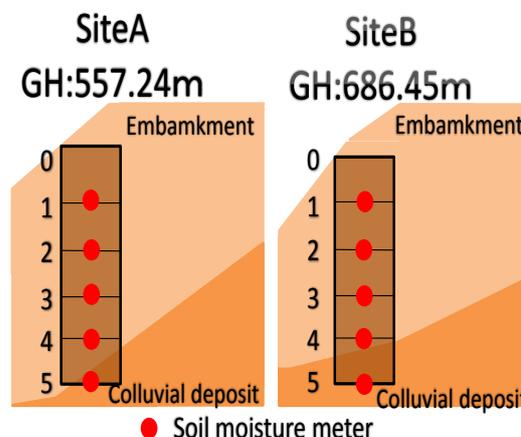
図-2 計器の設置位置と断面図：盛土(礫混じりシルト)、崖錐堆積物(礫混じりシルト)

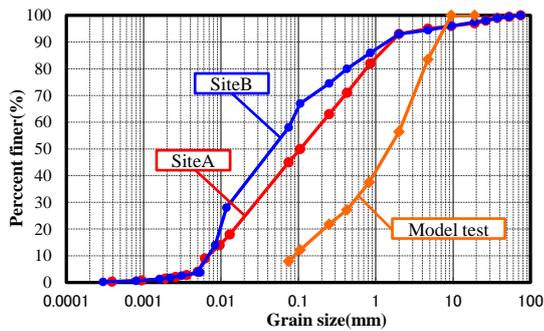
計器設置時のボーリング試料を用いて、物理・力学試験を行っている。粒度試験の結果より、深さ5mまではそれぞれ砂質系(A地点)とシルト系(B地点)の土試料で構成されていることが明らかにされた(図-3 参照)。それぞれの物理特性・力学特性を表-1に示す。表より、両地点の自然含水比 w_n は36.0%から42.7%にあり、液性指数 w_L が比較的高いことがわかる。力学試験では、A地点とB地点の一軸圧縮強さ q_u はそれぞれ95.2kN/m², 102.1kN/m² となり、同程度の値を示すことが明らかにされた。

図-3 SiteA, SiteB と模型実験試料の粒径加積曲線

試験装置の全体図を図-7に示す。模型土槽の内寸法は幅2,000mm，高さ700mm，奥行き600mmである。前面には厚さ20mmの強化ガラスが設置され、人工降雨にともなう斜面の変形挙動が観察できるようになっている。降雨はG.L.+2.6mに設置されたスプレーノズルから水を噴霧させることにより再現されており、降雨強度Rは60~100mm/hである。なお、グリース塗布などによる土槽側面の摩擦除去は行っていない。用いた試料の粒径加積曲線を図-3に示す。本試験では、採取付近の斜面と同程度の乾燥密度($\rho_d = 1.16\text{g}/\text{cm}^3$)になるように締固めて、模型斜面を作製している(密度の変動は5%以内)。また、飽和度の違いが崩壊挙動に及ぼす影響を極力小さくするために、初期飽和度 S_{r0} の変動は約5%以内を目標としている。ここでは、飽和度がピークを示

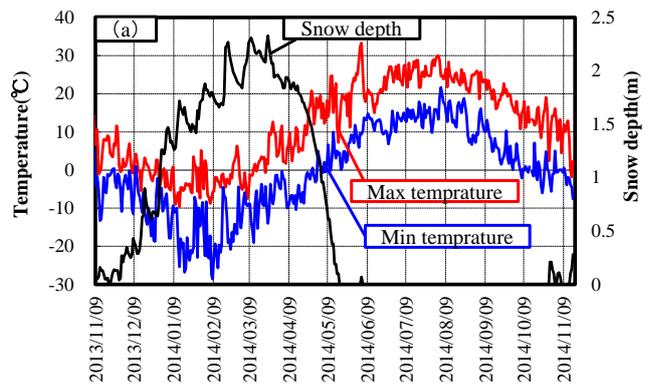
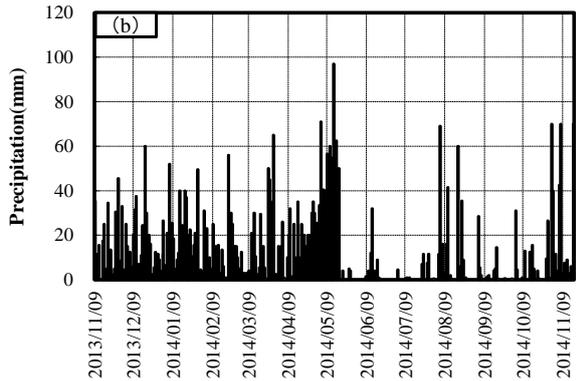
図-4(a)は、今回対象とした盛土斜面付近の最高と最低気温（喜茂別観測所）、積雪（大二股観測所）の変化を示したものである。図より、現地調査の開始付近に積雪が始まり、積雪深がピークとなる3月中旬から急激に融雪が進んでいることが確認される。最終的に5月下旬になると積雪がゼロとなっている。

図-4(b)は、降水量の変化を示したものである。ここで言う換算降水量とは、雪面低下法を用いて融雪を降水と換算し、アメダスの降水（喜茂別観測所）との和で表したものである。図より、融雪期である5月中旬の降水量が高いことがわかる。これは融雪に敏感に反応したものであろう。

図-4 観測結果：(a) 気温、積雪、(b) 換算降水量

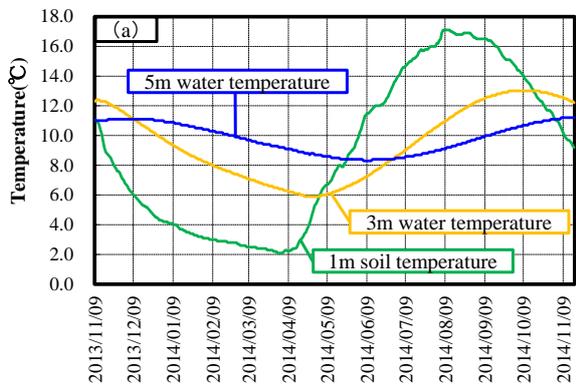
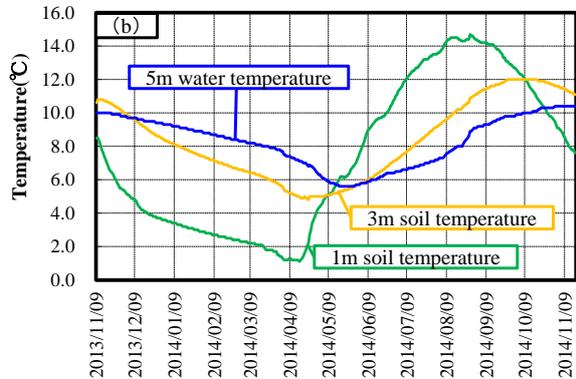
図-5(a), (b)は、A 地点と B 地点の地温、水温の変化を示したものである。ここで水温とは、地下水位以深の温度を示す。図より、浅層領域では気温との連動が大きいことがわかる。特に 1m の地温に着目すると、4月中旬における地温上昇が融雪時期とよく一致している。3m と 5m 地点においても気温・水温の上昇時期に違いは認められるものの、1m の挙動と同傾向を示す。A 地点と B 地点の 3m と 5m の比較では、A 地点の方が B 地点よりも上昇時期が早い。シルト系よりも砂質系の土試料の熱伝導率が小さいことが影響していると推測される。

図-5 地温と水温の変化：(a) A 地点, (b) B 地点

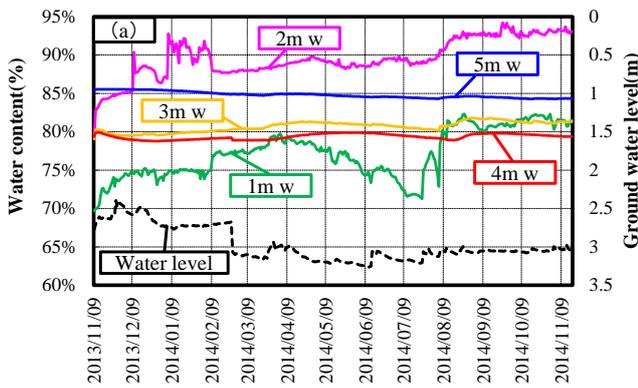
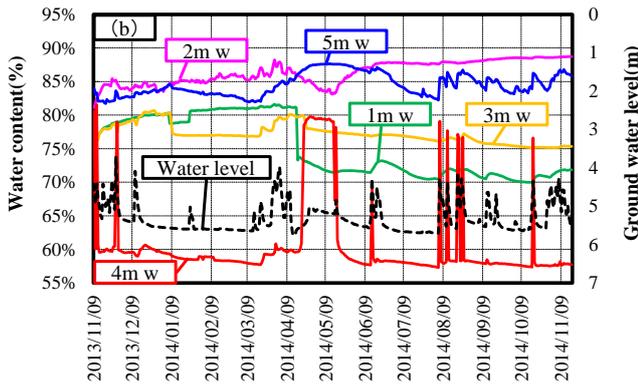
図-6 含水比と地下水位の変化：(a) A地点，(b) B地点

図-6(a)，(b)は、両地点の含水比，地下水位の変化を示したものである。以下にそれらの特徴を示す。

A地点では、3m，4m，5mの含水比は地下水位以深にあるため、その変動はほとんどない。一方、1m，2mの含水比は降水，融雪の影響を敏感に受けている。例えば3月中旬では、融雪水と考えられる影響で1m，2mの含水比が上昇し、また、その影響により地下水位も3月下旬に上昇している。一方、夏期(7月下旬)では、降水の影響による含水比の上昇が確認される。融雪期との挙動の比較では、夏期の方が、浅層領域(1m，2m)の含水比の増加率が高い傾向にある。これは、融雪期では積雪下部層が一部不透水層の役割を果たし、降水の地盤内への流入を妨げていることが予想される。今後、積雪下部層の状況確認は必要ではあるものの、このように季節によって地盤内への浸透パターンが異なることに注意が必要である。なお、2月末に地下水位が急減している理由は、計測付近で排水ボーリング工を設置したためであり、その対策効果が表れたものである。

B地点では、地下水位が低いため、全ての地点で降水，融雪の影響を受け易い。融雪期の3月中旬では、いずれの含水比も上昇している。特に4m，5mに着目すると、地下水位上昇ピーク後に、3m以浅の含水比が融雪の影響を受けている。これは盛土が透水性の低いシルト系の土試料で構成されているため、地盤への浸透に時間を要することが原因と考えられる。夏期(8月上旬)になると、いずれの含水比も地下水と共に、降雨の影響が現れているが、A地点と比べて反応は遅れているようである。このことも土質の違いが影響していることを示したもので

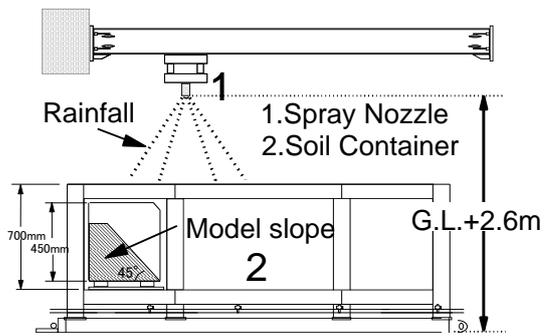
図-7 本研究で用いた試験装置

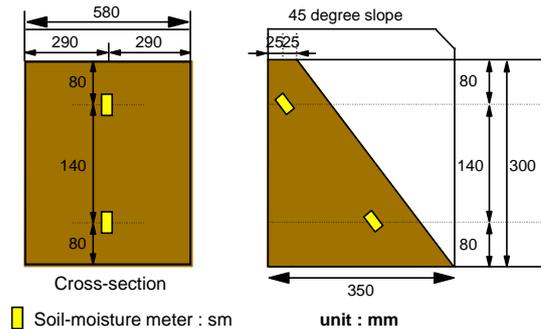
図-8 斜面形状・計器配置図

した時にせん断ひずみが 4~6%発生したことから、この時点をも斜面崩壊と定義している。降雨による浸透水は底部に設置したポンプにより強制排水されており、浸透力による崩壊現象が研究の対象となる。なお、斜面形状・計器配置図及び試験ケースを図-8と表-2に示す。

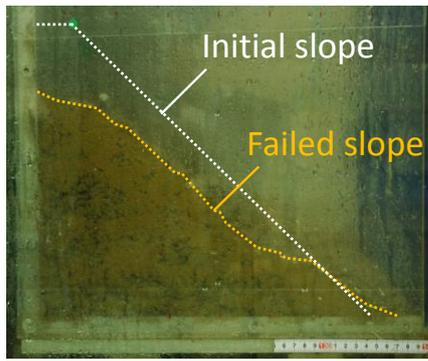
図-9 崩壊前後の斜面形状の変化

図-9は、降雨強度 $R=80\text{mm/h}$ の時の崩壊前後の斜面形状を示している。降雨の浸透にともない表層崩壊が発生している。なお、降雨強度の違いによる崩壊形状に大きな差は無かった。

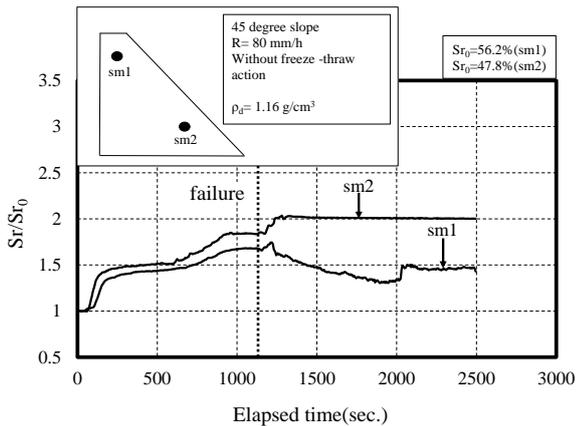
図-10 降雨模型実験における飽和度の変化

この時の飽和度の変化を図-10に示す。なお、飽和度は試験開始時の初期値 Sr_0 によって正規化して示している。図より、最終的に斜面内の含水量が増加し、崩壊に至ったことがわかる。このことから、今回の模型実験における崩壊現象は降雨量の増加に起因する斜面内の含水量増加によって発生したと言える。

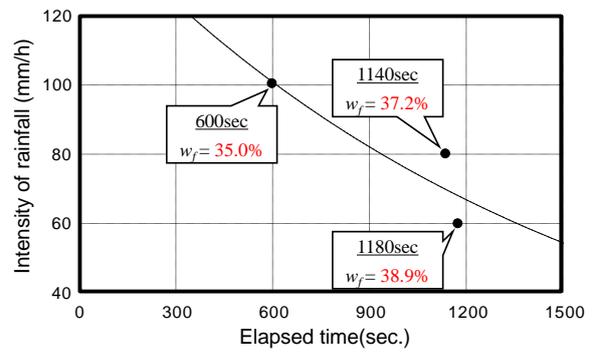
図-11に降雨強度と崩壊時間の関係を示す。図中には崩壊時の含水比 w_f を併記している。図より、崩壊時間は、降雨強度が高いほど早い傾向にあることがわかる。特に、降雨強度 100mm/h のケースは顕著である。このことから、降雨強度の違いが斜面の安定性に及ぼす影響は大であることが示された。また、試験条件の違いに関わらず、崩壊時含水比は一定値を示している。過去の一連の研究^{3),4)}では、崩壊時含水比と初期含水比との関係に基づいた簡易斜面安定性評価法を提示している。本試

図-11 降雨強度と崩壊時間の関係

験においても崩壊時含水比に違いが現れないことから、この値を基準値とすれば安定性評価が議論できる可能性がある。よって、今後、さらなる検討は必要であるが、含水比のような土壌水分量の継時的な把握は、斜面の安定性を評価する上で有用な情報を与えると言える。
