# 橋梁床版の実衝撃加速度測定と橋梁振動の床版に与える影響

Measurement of the acceleration by the shock and influence on vibration of the bridge floor slabs

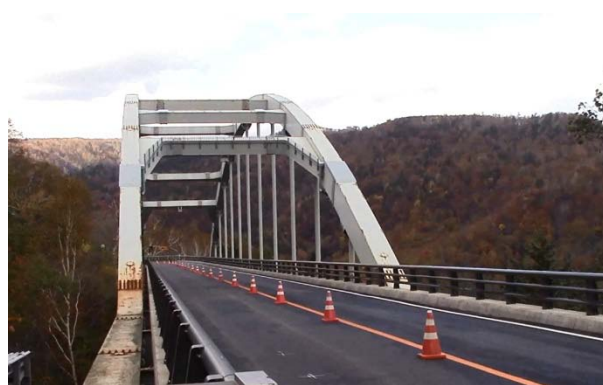
写真-1 対象橋梁全景

対象橋梁は、1984年に竣工した橋長160m、アーチ支間128mの中路式ローゼ橋であり、アーチ部の支承はピン支承で5%の縦断勾配を有している。建設後31年が経過し、床版上面の砂利化や剥離に加えて、直接の原因は定かではないが、床版上鉄筋のほぼ直下でコンクリートの膚割れを起こすなどの著しい損傷が確認された。そのため、床版全面を対象に上鉄筋下側までコンクリートを切削し、有機系繊維補強コンクリートで打ち換える対策

工が取られることとなった。筆者らは、対策工実施前にA1側の伸縮装置付近に段差が認められ大型車両が走行する時の振動や支間中央での振動が大きいことを体感的に確認していたことから、これらの振動特性が床版損傷の要因の一つになったのではないかと考え、本検討を実施した。なお、伸縮装置付近の段差については、対策工実施に併せて付近の舗装を切削し磨り付けて舗装を行い、路面の平坦性を確保している。写真-1に対象橋梁の全景を示す。
