老朽化した横断歩道橋の固有振動特性と動的応答の経年比較

Secular changes of dynamic characteristics and dynamic response of an aged pedestrian bridge

北見工業大学工学部 社会環境工学科	正 員 宮森 保紀 (Yasunori Miyamori)
北見工業大学工学部 社会環境工学科	○学生員 白川 雄太 (Yuta Shirakawa)
北見工業大学 大学院博士後期課程	学生員 張 友奇 (Youqi Zhang)
(株)オリエンタルコンサルタンツ	正 員 門田 峰典 (Takanori Kadota)
北見工業大学工学部 社会環境工学科	正 員 齊藤 剛彦 (Takehiko Saito)
北海学園大学工学部 社会環境工学科	正 員 小幡 卓司 (Takashi Obata)

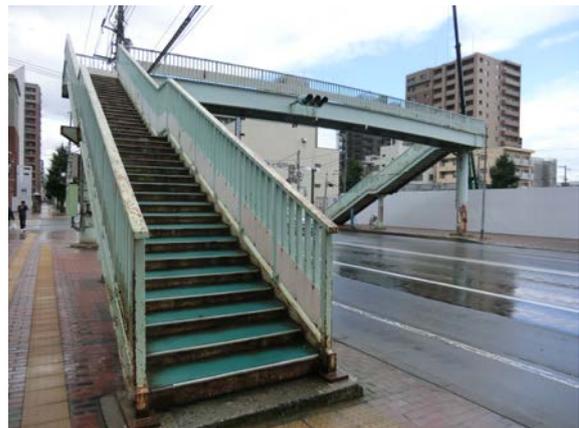
図-1 実験対象橋梁

本研究で対象とした歩道橋は、札幌市内に1968年に架設された横断歩道橋である。支間長は21.6m、幅員1.5mで主構造は鋼2主桁で鋼床版を有する。図-1のように階段は交差道路と平行に設置されており、鋼管製の橋脚が主桁端部と階段の踊り場にそれぞれ設置されている。

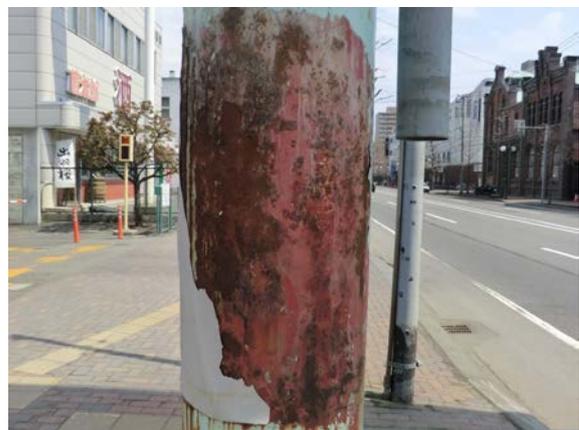
図-2 橋脚の腐食状況

歩道橋の状態は、図-2のように一部の鋼製橋脚で地表から0.9m~2.2mの高さに巻かれたシートの内部で顕著な腐食が確認された。また、階段の蹴上部にも腐食により穴の開いた箇所がある。2000年、2002年の実験時点における状態については、詳細な記録は残っていないが、当時撮影された写真からは図-2の箇所の腐食はすでに発生

しているが、その程度は2016年ほどではないことが確認できた。なお、塗装記録表では、1982年の塗替が最新で、舗装やその他の部材の状況からも、特に補修が行われた形跡は確認できなかった。このため、本橋は2000年、2002年の実験時から経年による劣化が徐々に進行している状態にあると判断される。

横断歩道橋を対象に、15年程度経過した2016年に再度測定を行い、固有振動特性と歩行による動的応答量を比較した。対象橋梁では一部の橋脚に比較的大きな腐食劣化が認められたが、これは2000年、2002年当時から徐々に進行したものと考えられる。

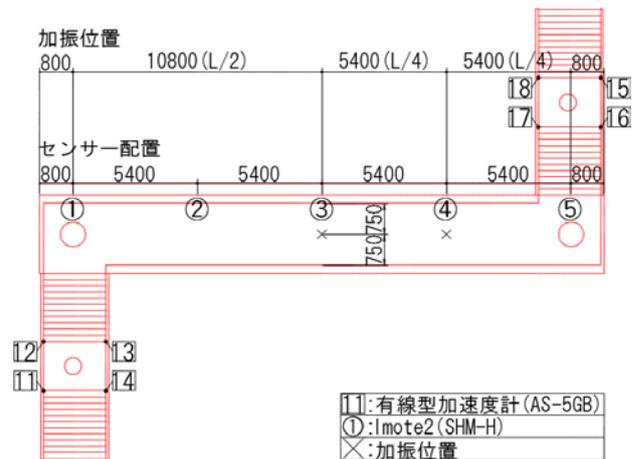
図-3 平面図

図-3は横断歩道橋の平面図ならびに加速度計設置位置と加振位置を示している。丸数字は MEMSIC 製 Imote2 無線センサー (SHM-H センサーボード) であり、図-4のように橋面上の路面の片側に 5 基設置した。SHM-H センサーボードは 3 軸加速度計で鉛直方向の感度は水平方向の 10 倍である。また、歩道橋全体の 3 次元的挙動を把握するため、階段踊り場には共和電業製 AS-5GB をそれぞれ 4 基、計 8 基設置した。四角数字は AS-5GB のセンサー番号を示す。サンプリング周波数は Imote2 では 280Hz、AS-5GB では 500Hz とした。

本報では表-1 に示す加振パターンについて結果を整理する。跳躍加振実験では主桁の鉛直曲げ 1 次および 2 次モードを励起するよう、図-3 の×印で示す支間中央点、支間 1/4 点にて人間 2 名が同時に跳躍し、跳躍後の減衰自由振動を測定したものである。無線センサーのデータ収集を効率的に行うため、60 秒間の測定時間中、30 秒ごとに 2 回跳躍して 1 回の測定で 2 サンプル収録している。

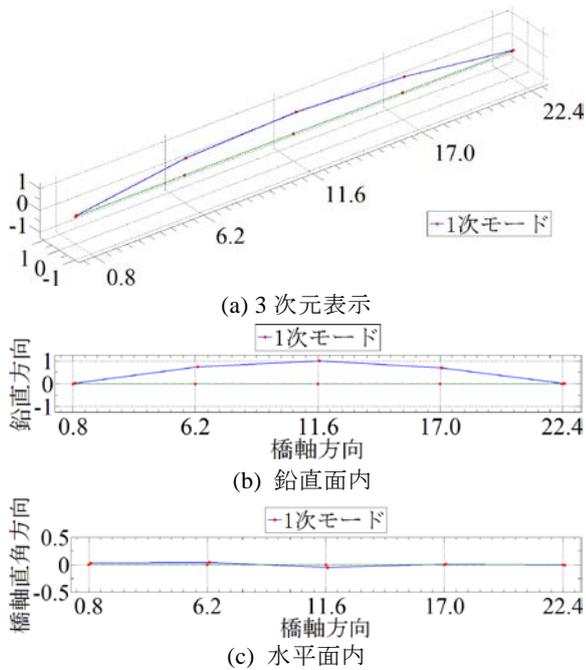
図-5 実験結果(1次モード)

跳躍加振実験の結果として表-2 に鉛直曲げ 1 次から 3 次モードまでの固有振動数と減衰定数をまとめる。また、図 5~図-7 は各モードのモード形状である。モード形状図

の (a)は 3 次元表示、(b)は鉛直方向のモード振幅、(c)は橋軸直角方向のモード振幅を表示させたものである。表-2 の固有振動数および減衰定数は、後述する 2000 年、2002 年の実験結果とおおむね一致しており、また同程度の支間長を有する横断歩道橋の固有振動特性としても一般的なものである。図-5~図-7 のモード形状図も鉛直方向では、1 次と 3 次では曲げ対称形、2 次では逆対称形となっており、全体的には単純ばりの曲げ振動モード形状と共通する。一方、3 次モードでは橋脚頂部の測点でもモード振幅があるほか、各モードで橋軸直角方向にもモード振幅を有しており、詳細なモード形状としては橋脚や階段部も含めた検討が必要なことがわかる。

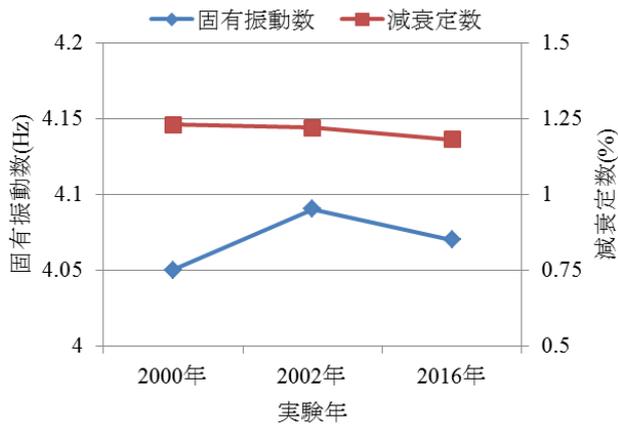
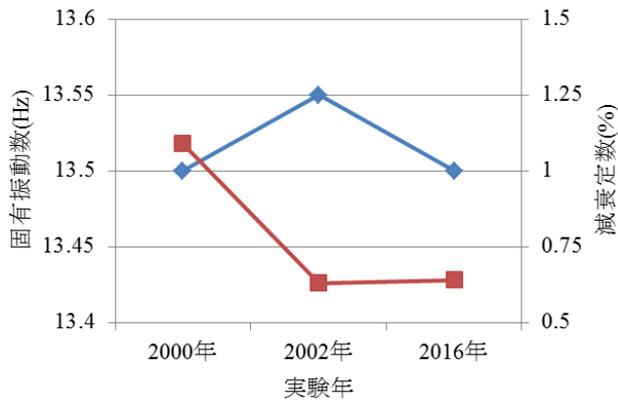
図-8 固有振動数の比較

1 次、2 次モードに関する 2000 年、2002 年の実験結果との比較を図-8 に示す。固有振動数、減衰定数ともに 3

回の実験結果はほぼ同一となっている。固有振動数の差は最大でも1.2%程度であり、この程度の変化は特に劣化損傷の影響がなくても部材の温度変化などにより発生すると考えられる⁹⁾。減衰定数については、1次モードではほぼ一定値となっているが、2次モードでは2000年の値が大きい。減衰定数は解析対象とする振動波形の振幅依存性もあり、劣化損傷の影響や測定時の条件も含めて傾向を明らかにすることは現時点では容易ではない。

実験結果から、固有振動数と減衰定数はあまり変化がなく、本歩道橋のような緩やかな劣化の進行では固有振動特性に明瞭な変化が生じないことを確認した。強制加振実験における動的応答量は3回の実験でやや異なったが、歩行外力の個体差の影響を受けていると考えられる。

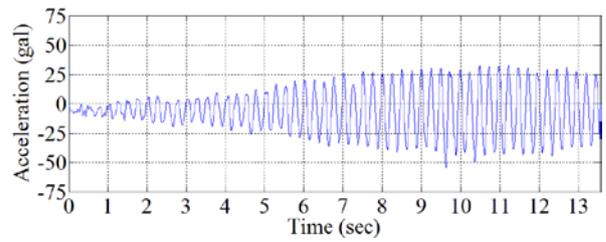
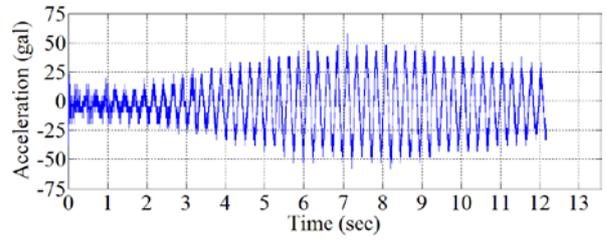
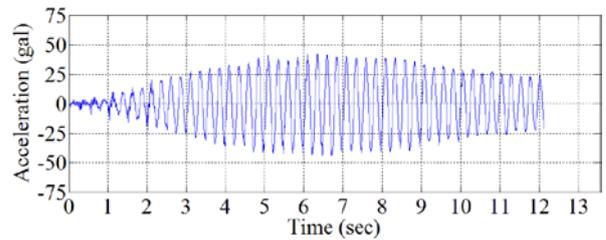
図-9 動的応答量の比較

強制加振実験結果の一例を図-9に示す。図-9は2.0Hzで歩行した際の支間1/2点の鉛直方向加速度であり、歩行開始から主桁部分を渡り終えるまでを表示しており、2000年、2002年、2016年の結果をまとめて示す。図-9の各図から1次振動モードの半分の振動数で歩行した場合でも1次モードが大きく励起されており、歩行者が支間1/2点を超えてから渡り終える前の時間帯で最大振幅に達している。表-3は3回の実験結果をまとめたものである。表-3の応答加速度の最大値と実効値の差異は固有振動特性の変化と比べて大きい。歩行振動数を電子メトロノームで管理しており、橋梁の固有振動特性がほとんど変わらないことを考えると、歩行による起振力の違いが大きいと考えられる。動的な歩行外力は足裏が踵から地面に接触し、つま先で蹴りだすまでの動きにより定義できる⁸⁾。このため、歩行振動数のほかにも歩行者の歩き方にも比較的大きな影響を受けると考えられる。このことを考慮すると、2000年は歩行速度がやや遅く、2016年は動的応答量が小さいが、人間の歩行に対する歩道橋の動的応答としてはそれほど相違がないと判断できる。このことから、歩行者の動的応答量は構造物の経年変化によるよりも歩行外力の個体差の影響が大きいと考えられる。
