## 従来型落石防護柵の重錘衝突実験

Falling-weight impact loading tests of rockfall protection fence

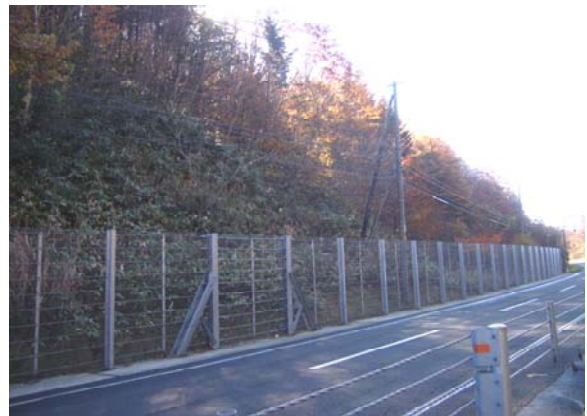
写真-1 従来型落石防護柵

我が国の山間部や海岸線の道路には、落石災害を防止するための落石対策施設が数多く設置されている。落石対策工の一つに、H型鋼製支柱、ひし形金網、ワイヤロープ等の部材を組み合わせた落石防護柵がある。写真-1に示すような、落石エネルギーが100kJ程度までの比較的小規模な落石に対して適用されている従来型落石防護柵は、落石対策便覧<sup>1)</sup>を参考に、落石の持ち込む運動エネルギーより構成部材の可能吸収エネルギーの総和が上回るよう設計を行っているが、落石衝突に対する応答メカニズムの解明という観点から行われた検討事例<sup>2)</sup><sup>3)</sup>はごく限られている。

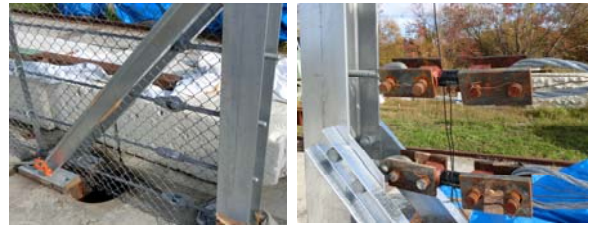
写真－2 固定状況

写真-2に試験体の固定状況を示す。(a)図に示すよ

うに、支柱および間隔保持材とワイヤロープの接続は、Uボルトを用いて固定しており、あわせてひし形金網を接続している。(b), (c)図に示すように、ワイヤロープは、片側を索端金具で固定し、もう一方はアルミロック加工として鋼製治具を介して端末支柱にピン接合に近い状態で固定している。

(a) 各部材の接続

(b) 索端金具の固定

(c) 鋼製治具の固定

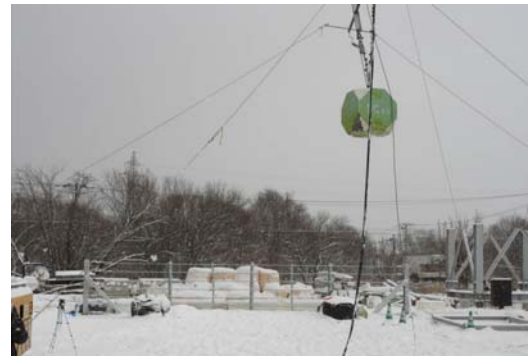
写真－3 実験状況

写真－3, 図－2には、重錘衝突実験の状況および実験概要を示している。実験は、防護柵中央部の柵高2/3hの位置にコンクリート製の重錘をトラッククレーンにより振り子式で衝突させることにより行っている。重錘は、スイスでの落石防護柵に対する性能照査試験方法 SAFEL<sup>6)</sup>を参考に、1辺の長さが750 mmの立方体より8つの角部を切り取った重量10kNを使用している。実験は、重錘落下高3.5mと7.5mの場合で行い、繰り返し载荷としている。落下高は衝突位置からの高さとなり、衝突エネルギーはその高さより算定した重錘の位置エネルギーで、重錘落下高3.5mの衝突エネルギーは34.3kJ、重錘落下高7.5mの衝突エネルギーは73.5kJである。実験における計測項目は、ロードセルによるワイヤロープ張力、高速度カメラ撮影による中間支柱の変位量、支柱の残留変位である。なお、ワイヤロープには約5kNの初期張力を導入している。

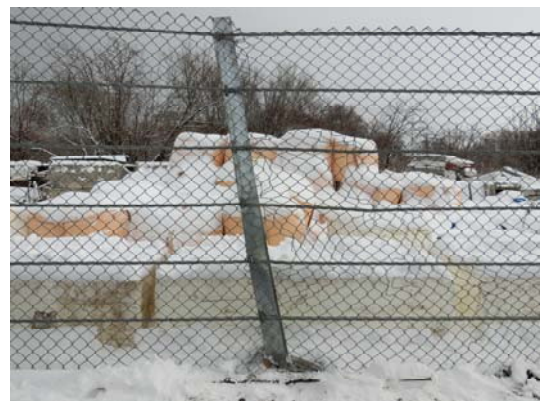
表-2 には、各実験ケースにおける支柱の残留変位を示している。落下高 3.5m の実験ケースにおいては、写真-4 に示すように重錘の直撃した中間支柱 S-3 のみが左側に 8 度、後側に 9 度変形しているが、支柱の許容最大変位角である 15 度以内である。なお、他の支柱では

写真-4 中間支柱 S-3 の変形状況 (落下高 3.5m)

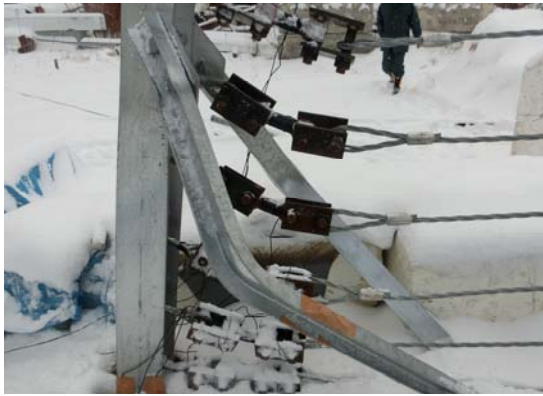
写真-5 端末支柱 S-1 の破損状況 (落下高 7.5m)

残留変位は発生していない。落下高 7.5m の実験ケースにおいては、写真-5に示すように端末支柱 S-1 の控材が座屈変形し、中間支柱 S-2 にも変位が確認されている。これは、重錘衝突位置が中間支柱 S-3 から中間支柱 S-2 側に偏心していることが要因と推察される。また、中間支柱 S-3 は左側に 8 度、後側に 26 度変形し、写真-6に示すように基部においてぜい性的な亀裂が発生している。

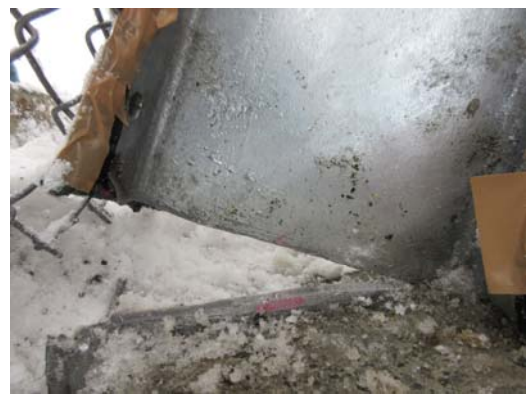
写真-6 中間支柱 S-3 の亀裂 (落下高 7.5m)
