## 左右両輪による簡易 I R I 測定の結果と効果について

技術部 技術企画課 ○加藤 哲  
(株)ネクスコ・エンジニアリング北海道 企画部 テクノセンター 大廣 智則  
(株)ネクスコ・エンジニアリング北海道 道路部 道路技術課 藤山 千聖

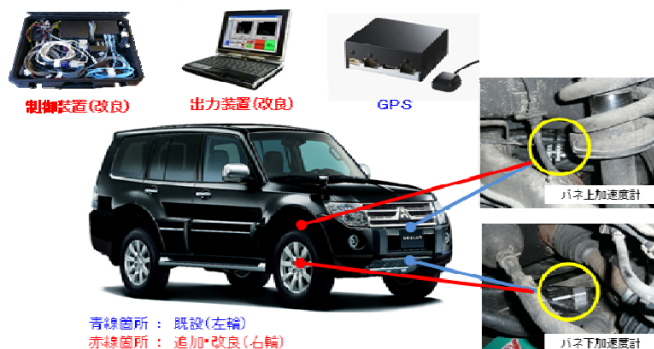
図-1 STAMPER-FW 改良イメージ

今回、STAMPER-FW を両輪で IRI 測定可能とするため、これまでの左輪の加速度計に加え、右輪にも同様の加速度計を設置した (図-1)。あわせて、測定データを確認するシステムも両輪用に改良した (図-1,2)。
