## 河川増水時における橋台の洗堀が構造安定性に及ぼす基礎的検討

Basic investigation of the effect of scour to structural stability of abutments in river flooding

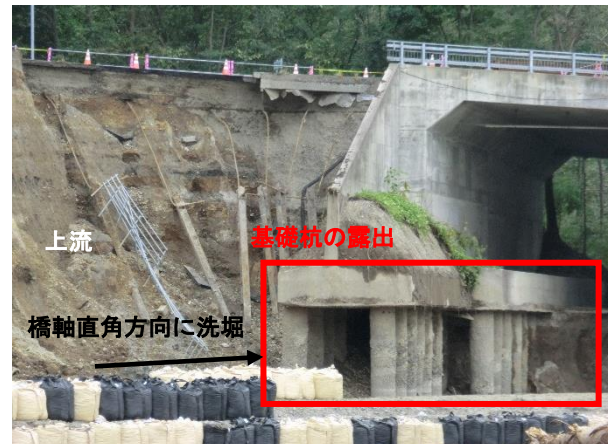
橋台下部が洗堀を受けた事例として、図-1に芽室町の芽室橋を示す。芽室橋の基礎形式は杭基礎であり、洗堀により基礎杭が露出している。図-1では、杭が露出していない部分も確認でき、洗堀は橋軸直角方向に進行したと考えられる。直接基礎で支持されていたと想定すると橋台の転倒および傾斜の被害が起りえた事例といえる。

図-1 芽室橋の被災状況(上流より撮影)

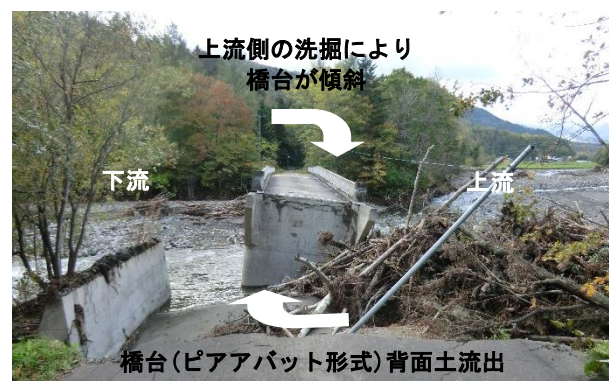
図-2は、遠軽町の湯の沢橋である。湯の沢橋の橋台形式は、橋脚に翼壁を取り付けたいわゆるピアアバット形式であり、橋台が河道内に突き出ているため橋台が水衝部となりフーチング下面が洗堀を受け上流側へ傾斜したと考えられる。同様の被害が直接基礎を採用している逆T式橋台でも見られたが、直接基礎の場合は、現地調査において洗堀過程が確認できなかった。

図-2 湯の沢橋の被災状況(左岸から撮影)
