# RC 床版で発生する部分滞水現象の調査

Investigation of partial water stagnation occurring on RC slab

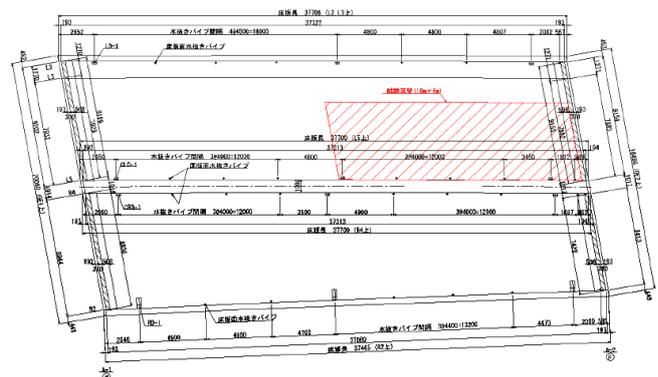
図-1 試験範囲

図-1中の斜線で示す、L側車線の約4分の1にあたる5m×15.47mの範囲を試験範囲とし、床版表面形状の測定を行う。また、同範囲において散水し、表面湿潤状態の経時変化を測定する。

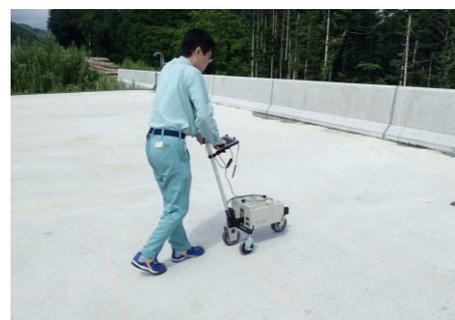
写真-1 表面形状の測定状況

表面形状の測定には牽引式路面性状測定装置(株式会社クマタカエンジニアリング、MRP-3000)を用いる。本装置では、レーザー光により装置と測定面との相対高さを、内蔵されたジャイロセンサにより装置の傾きを測定することで、絶対高さでの凹凸測定を可能にしている。測定は試験範囲を500mm×500mmの格子状に区切ったときの格子線上(縦断方向11測線、横断方向31測線)で実施した。写真-1に測定状況を示す。

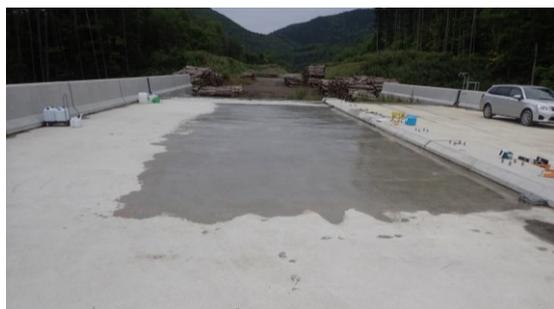
写真-2 散水状況

写真-2 には散水状況を示す。

散水の手順として、まず 12:00 に試験範囲全面に対し総容量 40L の散水を行い、2 時間後の 14:00 に 1 回目の測定を行った。その後 14:30 に試験範囲全面に 30L の追加散水を行い、その 30 分後の 15:00 および 1 時間 15 分後の 15:45 に 2 回目および 3 回目の測定を行った。なお、試験時の環境条件は気温 22.4℃、湿度 77% であった。

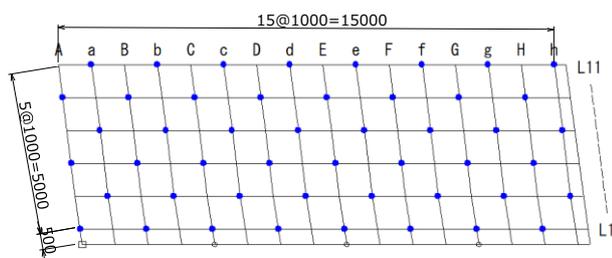
図-2 水分量の測定位置

試験範囲に散水した後、高周波容量式水分計(株式会社ケット科学研究所、HI-520)を用いて表面湿潤状態の経時変化を測定する。測定位置は試験範囲を1000mm×1000mmの格子状に区切ったときの格子点に対し千鳥状

に設けた (図-2)。

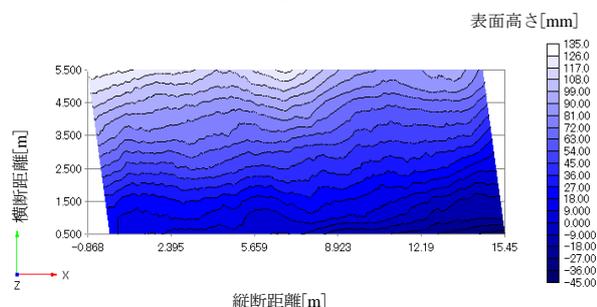
図-3 表面形状のコンター図

表面形状測定で得られた床版表面の凹凸を図-3 のコンター図に示す。

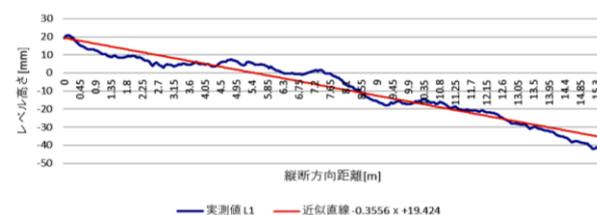
図-4 縦断図と平均縦断勾配 (L1 の例)

表面形状測定で得られた 11 測線の縦断図のそれぞれ

について最小二乗法を用いて近似直線を求め (図-4 参照)、近似直線の傾き (以下、平均縦断勾配) と設計勾配の差を計算した結果を表-2 に示す。表-2 から分かる通り、本測定で得られた平均縦断勾配は L1 を除いて設計勾配より小さい結果になった。また、道路構造令<sup>1)</sup>においては、縦断勾配 0.3~0.5%程度により路面排水は十分に行われるとしているが、測線 L2~L10 においてはこれを満たさない結果になった。

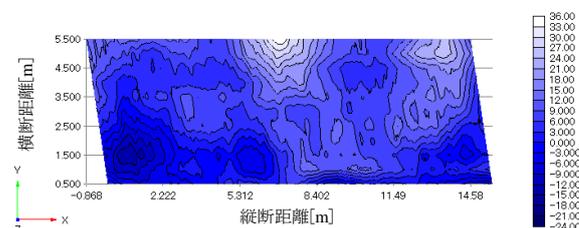
図-5 設計床版面との差

次に、表面形状の実測値と、横断勾配および縦断勾配をそれぞれ 2%および-0.33825%とする設計床版面との差を図-5 に図示した。図より、本試験範囲において部分的に設計面より高いあるいは低い箇所が数箇所あり、設計床版面との差の最大値は、凸部で約 36mm、凹部で約 15mm であった。

水分量の測定値をバブル表示し、図-5に示した表面形状と重ね合わせたものが図-9である。

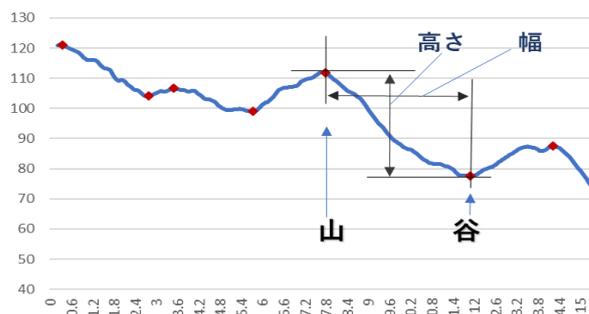
図-6 凹凸に関する定義

凹凸性状を分析するため、11 測線の縦断図それぞれを移動平均により平滑化した後、図-6 に示すように、極大点および極小点から「山」および「谷」を抽出した。

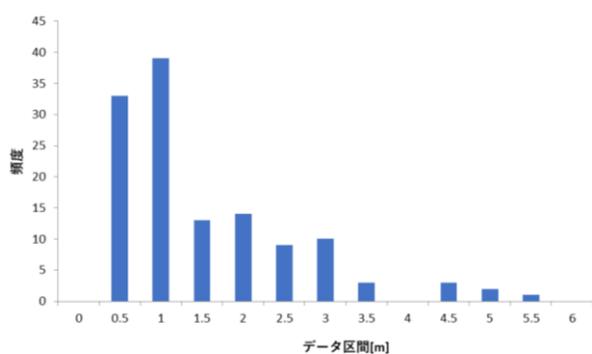
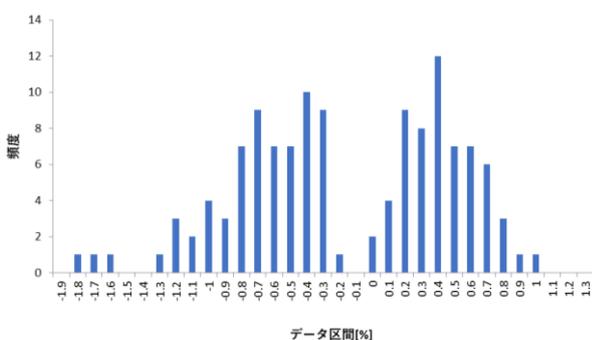
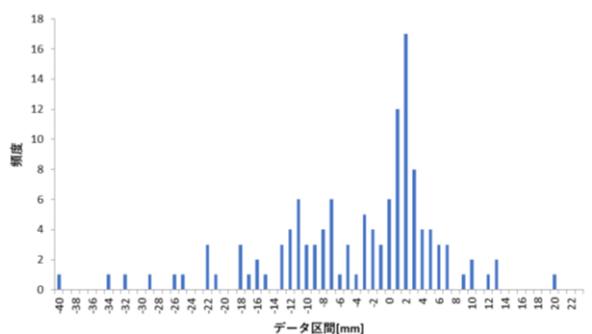
図-7 凹凸性状

抽出した山および谷から、隣り合う山と谷との距離(幅)、局所的な縦断勾配(局部勾配)、標高差(高さ)を求め、図-7にヒストグラムとして表示した。

図-7(a)から分かる通り、一つの山から谷までの長さが3.5mを超えるものは少なく、1m以内の不陸が連なって表面の凹凸が形成されていると考えられる。また、1~3mの幅を持つ凹凸も一定数ある。

図-7(b)に示した局部勾配のヒストグラムはデータ数126個であり、そのうち排水を阻害する可能性がある上り方向の局部勾配となるデータは58個であった。

図-7(c)から、縦断方向に沿った山一谷の高低差は-4~7mm以内のものが多く、次いで-18~-7mmが多い。図-7(a)と合わせると、1m以内の幅の凹凸に関しては-4~7mm、1~3mの幅の凹凸に関しては-18~-7mmの高低差を持つものが多いことが分かる。

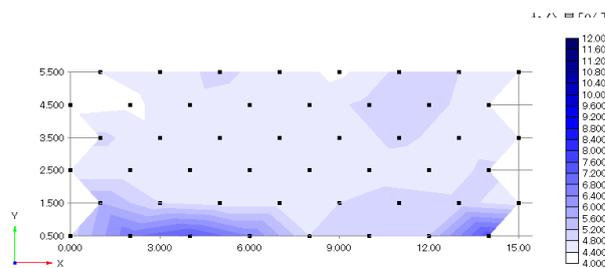
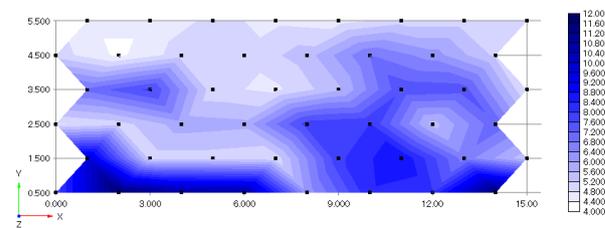
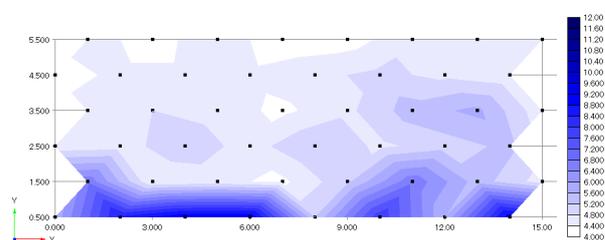
図-8 水分量の経時変化

図-8に、測定範囲における散水後の水分量の経時変化を示す。図中の黒点が測定位置である。設計上2%の

横断勾配が設置されており、勾配下部側(Y=0.5~1.5m付近)で水分量が多くなっている。特に端部であるY=0.5に着目すると、排水ますや床版水抜きのない位置で水分量が高くなる傾向があることが分かる。これは、横断勾配に沿って地覆にたどり着いた水を縦断方向に排水できていないことを示している。結果として排水装置の

間に水が溜まりやすくなっており、供用後の変状要因になりうる。

また、3回の測定すべてにおいて周囲より水分量が多くなっている箇所が複数あり、部分的に滞水が生じやすい箇所があることを意味する。これは、散水後の床版表面の観察（写真-3）において部分的な湿潤箇所が確認されていることにも矛盾しない。写真では奥が地覆部であり、地覆部周辺に滞水していることもわかる。

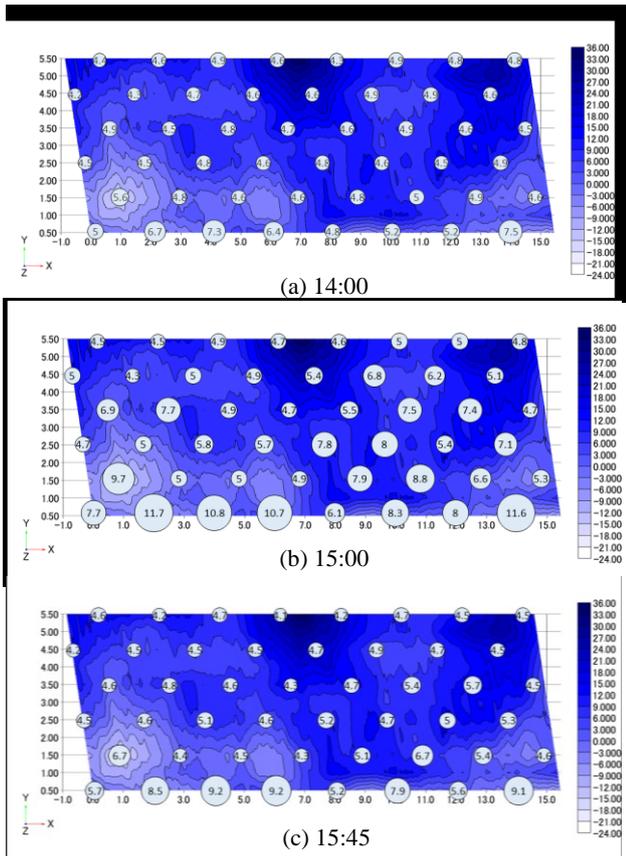
図-9 水分量の経時変化と床版表面形状

この図から、凹部では水分量が高くなる値になっていることが分かる。凹部の水分量は時間経過により減少しているが、滞水位置は変化していない。よって水分量の減少は勾配による排水ではなく蒸発によるものであると分かる。また、凸部では周囲より水分量が低くなっている。加えて、凸部の勾配上部で水分量が高くなっている箇所があり、これは凸部が排水を阻害していると言える。以上は、床版表面の凹凸が部分滞水の原因になっていることを表している。
