2016年北海道豪雨災害による芽室川砂防区間の流路変動特性

Characteristics of bed morphodynamics affected by sabo construction in the Memuro River, August 2016.

北海道大学工学部環境社会工学科
北海道大学大学院工学研究院
北海道大学大学院工学研究院

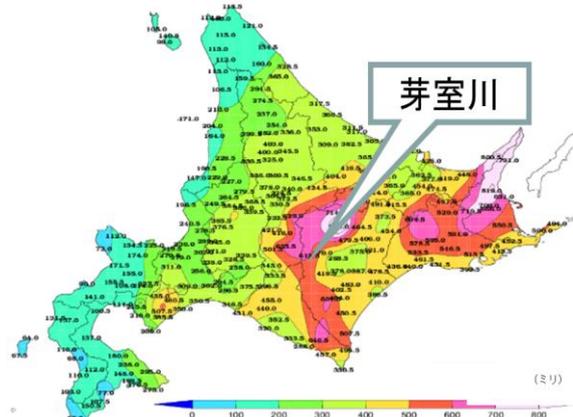
図-1 2016年8月の道内における月降水量分布図 (札幌管区气象台より転載・一部加筆)

2016年、北海道では8/17~8/23の間に3個の台風が上陸し、それに続いて8/29から前線に伴う降雨を挟み、8/30に台風10号が上陸した。これにより、北海道の道東を中心に記録的な大雨が発生し、十勝川水系をはじめとした多くの水系において既往最大の水位が観測された。図-1に、2016年8月の月平均降雨量の分布を示す。図-1からも分かる通り、十勝管内では年間降水量の半分以上に相当する降雨が観測され、十勝川水系の中小規模の各河川流域では大規模な流路変動が生じ、それに伴い堤防、道路、橋脚、農地等に多大な被害が生じた。なかでも、図-1に示す芽室川流域では、近辺に市街地が少ないために被害報道は目立たなかったものの、上流源流域の大規模崩落、流路の蛇行化に伴う河岸侵食や堤防決壊、大多数の橋梁崩落、農地浸水等が確認された。

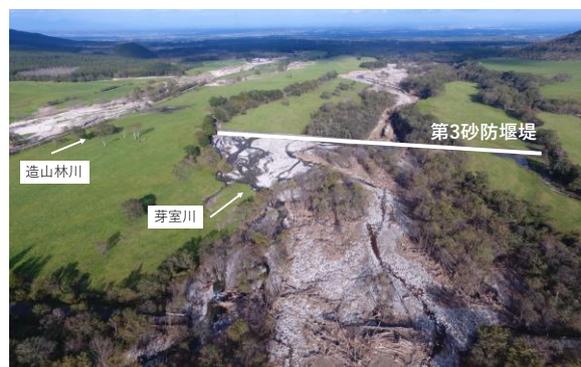
図-2 芽室川3号堰堤(位置は図-4参照)付近の被災状況(撮影日:2016/10/9)、上流から下流側を望む

図-2および図-3に、特に大きな流路変動が規模の認められた芽室川上流域の3号砂防堰堤から4号砂防堰堤区間の被災状況の写真を示す。図-2および図-3から分かる通り、芽室川3号砂防堰堤から4号砂防堰堤区間では、本出水にて堰堤直下にて顕著な河床低下が生じると共に、その下流域において大規模な流路の横移動とそれに伴う河岸侵食(牧草地が大規模に消失)が生じたことが特徴的であった。また、このような流路変動は芽室川3号砂防堰堤付近のみでなく、芽室川の他の砂防堰堤付近においても認められた他、同じく十勝川水系の支川である美生川の砂防施設下流等においても同様に、大規模な蛇行が認められた。

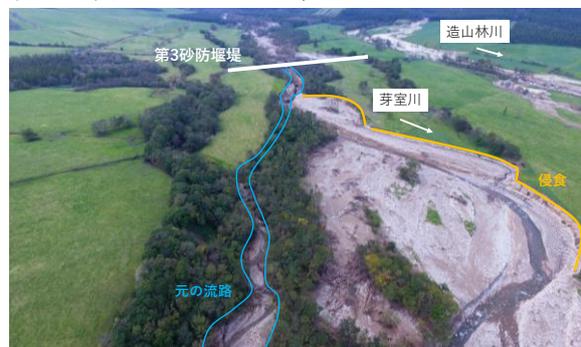
図-3 芽室川3号砂防堰堤付近の被災状況(撮影日:2016/10/9)、4号堰堤から上流側を望む(青線:元流路の位置、黄色線:蛇行によると推察される侵食ラインを示す)

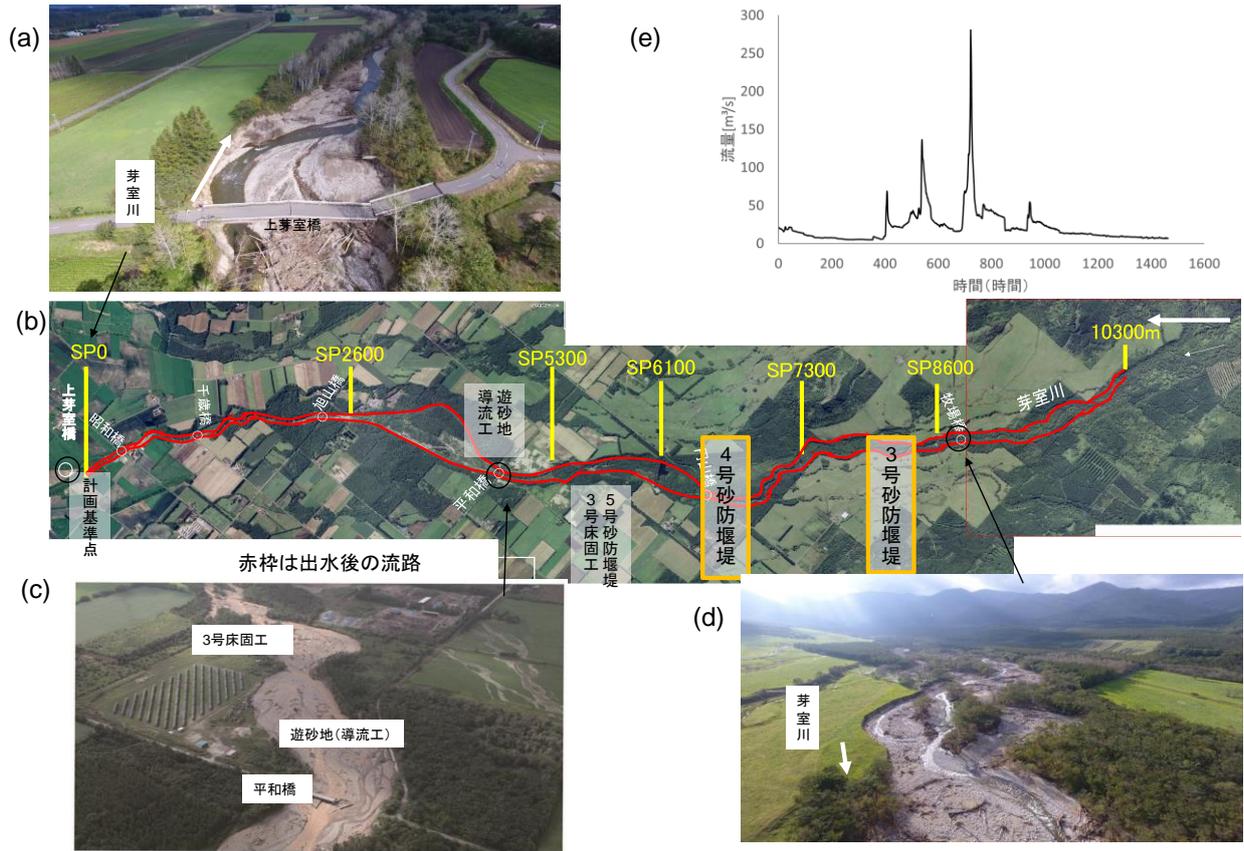
図-4 芽室川砂防区間の被災概要

- (a) 上芽室橋付近、上流から下流を望む (2016/10/9 撮影)
- (b) 芽室川砂防区間の概要 (帯広建設管理部提供資料一部修正)
- (c) 遊砂地 (導流工) 付近下流から上流を望む (帯広建設管理部)
- (d) 3号砂防堰堤上流域、下流から上流を望む (2016/10/9 撮影)
- (e) 2016年北海道災害当該区間における流量 (概算値: 芽室太橋の観測データ (北海道開発局) を当該区間の痕跡水位から算定された最大流量 $280\text{m}^3/\text{s}$ を用いて補正したもの)

芽室川は北海道上川郡清水町や河西郡芽室町を流れる十勝川の一次支川である。図-4に、芽室川砂防区間の被災概要図を示す。図-4に示すように、芽室川では一連の出水により砂防区間全域にわたって橋梁、砂防堰堤、床固工に被害が生じた。たとえば、芽室川の SP5300 付近の導流工と遊砂地では流路の蛇行により護岸工が倒壊、SP6100 の 4 号床固工では右岸側堤防が決壊した(図-4-c)。流路変動規模の大きかった SP7300 の 4 号砂防堰堤からさらに上流 SP8600 の 3 号砂防堰堤までのおよそ 1300m 区間(当該区間)では、上述したとおり堰堤直下における顕著な河床低下とその下流域で大規模な流路の横移動に伴う河岸侵食が認められた。

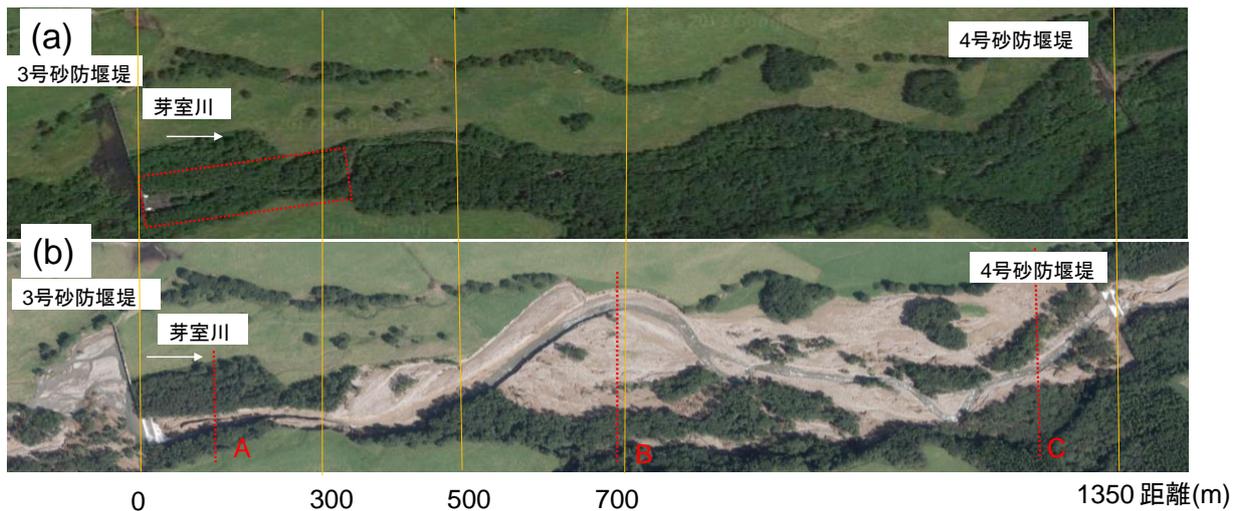
図-5 芽室川3号砂防堰堤から4号砂防堰堤の流路変動状況

- (a) 出水前 (Google earth、撮影日: 2014/7/29)、赤枠は図-6の縦断面図を示す
- (b) 出水後 (帯広建設管理部、2016出水後撮影)、A-Cは図-7の横断面図を示す

図-5-a および図-5-b に 3 号砂防堰堤から 4 号砂防堰堤の区間における被災前後のオルソ画像を、図-6 および図-7 に、当該区間の最深河床高縦断面図および図-5-b に示す各横断測線における被災前後の河床横断面図を示す(ただし、被災前のデータは直前のものではなく砂防堰堤建設時のおよそ 1980 年代のものである)。図-5-a および図-5-b より、3 号砂防堰堤直下の出水前後の流路状況を比較すると、3 号堰堤下流に約 350m 付近まで河床低下が続いたことが分かる。また、図-6 および図-7-a より出水前後の縦断の最深河床高および横断の河床高を比較すると、堰堤直下では最大 13m に及ぶ河床低下が生じたこと(この区間より下流については縦断面図のデータがないため不明である)、および横断方向に 2 か所で大規模な河床低下が起こったことが分かる。図-7-a によると、右岸側ではおよそ 13m、左岸側ではおよそ 5m の河床低下が発生したことが分かる(ただし、出水後の流路は右岸側の 1 本のみになった)。そこで、図-8 に示す出水後の 3 号砂防堰堤直下の写真より状況を確認すると、元河床の高さの位置には礫層が残るものの、橙色ラインで示した箇所にて礫層下端部に達しており、その後、軟岩層の侵食が進んだように見受けられる。軟岩層では礫層に比べて鉛直方向への河床の縦侵食が卓越する状況が生じやすく、深さ 13m にも及ぶ V 字谷のような流路が形成されたのではないかと推察される。

一方、図-5-a および図-5-b より、3 号砂防堰堤より 300m 程度下流区間からは流路が横方向に移動しはじめ、700m 程度下流区間では川幅が最大 500m 程度まで広がったことが分かる。図-7-b (図-5-b の測線 B 付近) より、蛇行部の出水前後の横断測線の河床高を比較すると、出水前の低水路は左岸側に約 200m 移動したことが分かる。また、4 号砂防堰堤直上流域にあたる図-7-c (図-5-c の測線 B 付近) の横断測線の河床高からは、下流にいくほど土砂が堆積し、河床上昇傾向にあったことが推察される。

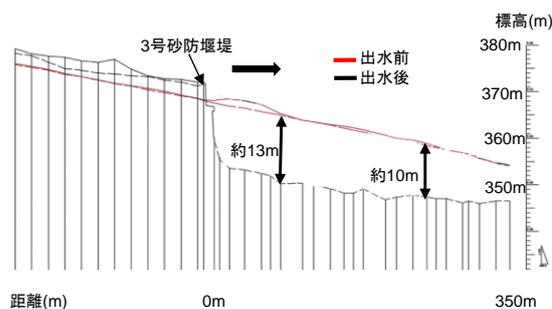
図-6 3 号砂防堰堤の下流 350m 付近までの最深河床高縦断面図 (図-4-a の赤枠部分、帯広建設管理部)

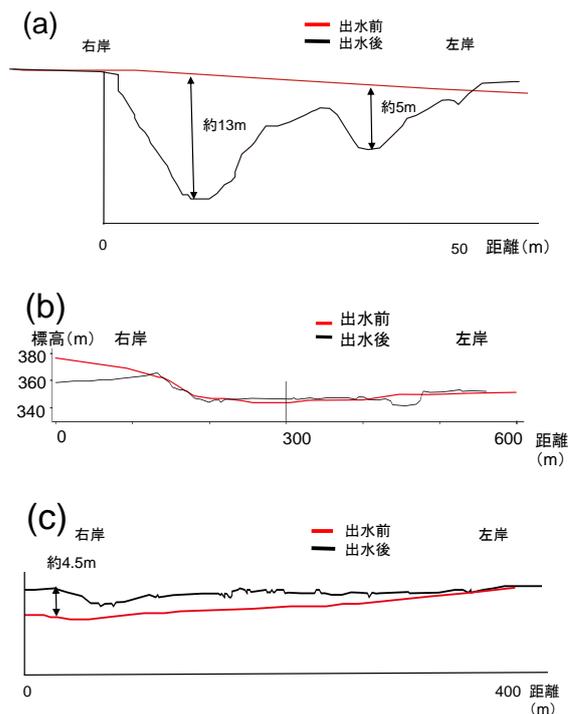
図-7 当該区間における出水前後の河床の横断形状 (図中の a~c は図-5-b の測線 A-C に対応、帯広建設管理部)

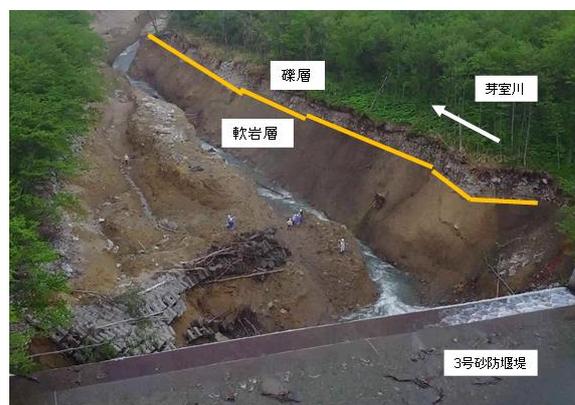
図-8 3 号砂防堰堤直下の写真 (2016/5/24 撮影)

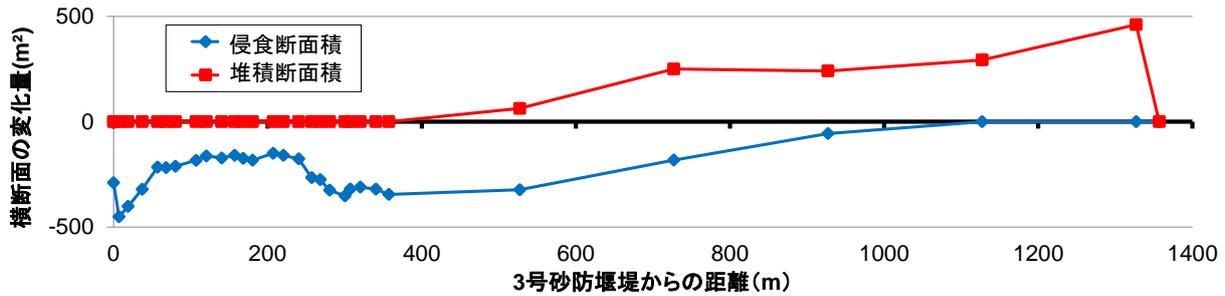
図-9 当該区間における各横断測線の断面積変化量（北海道）

そこで、図-9 に当該区間における出水前後の各横断測線の断面積変化から侵食量と堆積量の概算値を示す(ただし、被災前のデータは直前のものではなく砂防堰堤建

設時のおよそ 1980 年代のものであり、侵食・堆積量を過大評価している可能性がある点には留意が必要である)。図-9 より、各横断測線の断面積変化量に距離をか

けることにより当該区間の総侵食量と総堆積量を算出すると、概算総侵食量は約 224,300m³、概算堆積量は約 221,500m³ と見積もられた。これより、当該区間では、少なくとも侵食により発生したと推定される土砂量の 98.8%に相当する土砂量が当該区間に堆積したことが分かる。図-9より侵食量と堆積量の大小が切り替わる点は、およそ 3号堰堤より 600m から 700m 程度下流地点であることが分かる。これより、本区間の流路の横移動は、流路内の土砂量が侵食から堆積傾向へ切り替わる場所と概ね一致することが分かる。もともと流路であった箇所に土砂が堆積し、それに伴い右岸から左岸方向へ流路の位置が切り替わったものと推察される。
