橋梁を考慮した土石流流下時の破堤メカニズムに関する実験的研究

Experimental Study on Levee Breach Mechanism by Mud Flow in Consideration of a Bridge

寒地土木研究所 寒地河川チーム ○正員 伊波友生 (Yu Inami)
 寒地土木研究所 研究連携推進監 正員 藤浪武史 (Takeshi Fujinami)
 寒地土木研究所 寒地河川チーム 正員 矢部浩規 (Hiroki Yabe)

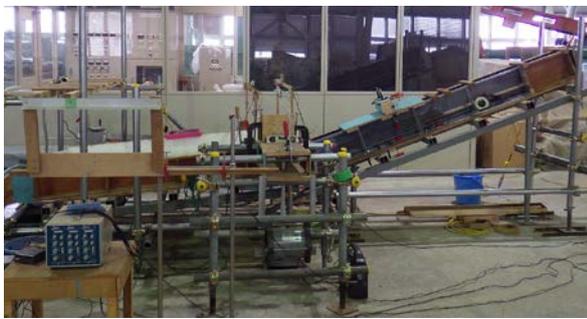
写真-1 実験水路

写真-1に本実験に用いた実験水路を示す。水路は出水時に山地河川を流下する土石流が橋梁に衝突の後に閉塞する、また閉塞をきっかけにして橋梁周辺の堤防を決壊させる現象を再現するため、扇状地部と渓流部で構成されている。扇状地部は長さ2m、幅1m、勾配5°である。渓流部は長さ2m、幅10cm、勾配20°である。出水を模擬するために上流端で流量を与えた。流量は

扇状地部 渓流部

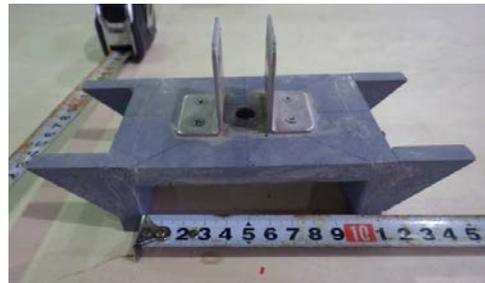
写真-2 橋梁模型

20 L / min である。溪流部には河床材料を予め斜面と平行に 7 cm 堆積させている。溪流河床材料は平均粒径 $dm = 3 \text{ mm}$ の石礫と平均粒径 $dm = 1 \text{ mm}$ の石礫を 1 対 1 の割合で混合したものを作成し使用した。橋梁模型周辺の築堤材料には脱水ケーキ焼却灰を用いた。脱水ケーキ焼却灰は実験に用いる石礫や珪砂よりも浸透性が低く比較的締め固めが容易なため、築堤模型材料に使用した。築堤長さ 80 cm, 築堤高 45 mm, 天端幅 105 mm, 底幅 150 mm であり法勾配は 1 : 0.5 である。橋梁模型は変形しにくく耐水性があるアクリル部材 (比重 1.19) を用いて作成した (写真-2)。桁下高 3 cm, 橋長 10 cm であり, 土石流衝突時の橋梁に作用する流体力を測定するために 3 分力計を接続した (写真-3)。橋梁模型が受ける流体力が 3 分力計のみに伝わるように, 扇状地部の河床から 2~3 mm 程度のクリアランスを設けてこれを橋梁模型の設置高さとした。土石流流下の様子を把握する目的でデジタルカメラを扇状地部上方と溪流部水路上部にそれぞれ 1 台ずつ計 2 台設置した。土石流の堆積状況を把握する目的で, 超音波式水位計を実験水路中心線上において橋梁模型の前縁から 5 cm 離れた上流側と後縁から 5 cm 離れた下流側に 1 台ずつ設置した。

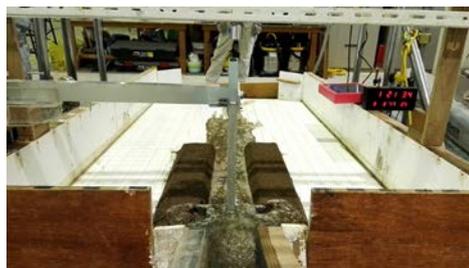
写真-4 土石流流下状況 (ケース 1, 通水 10 秒後)

土石流の挙動に関して, デジタルカメラで撮影した動画を元に結果を示しつつ, 定性的に考察を行う。通水開始後, 土石流は土石が橋梁に衝突するとすぐに桁下空間において閉塞する。このことによって橋梁を迂回するように蛇行が生じ, 橋台背面が侵食されつつ越流する。通水 10 秒後には橋台背面より上流側で両岸が破堤した (写真-4)。この時主流は土石の堆積によって蛇行し, 蛇行の外岸側の水衝部で大規模な侵食が発生した。すると通水 31 秒後, 橋梁模型より下流側の水衝部で新たな破堤が左岸, 右岸それぞれ 1 箇所ずつ発生した。以降は主流の蛇行を繰り返し, 堤防のほとんどが侵食され流出した。

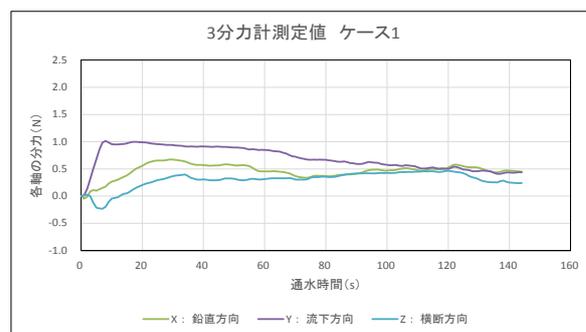
図-2 流体力の時系列変化

図-2 に 3 分力計の計測結果を示す。x 方向の流体力は

通水中常に正であり, 橋梁に対し下向きの力が作用していたことが分かる。これは土石が橋梁で閉塞し土石流が橋梁を越流したためと考えられる。y 方向の流体力は通水中常に正であり, 流下方向に流体力が作用していたことが分かる。

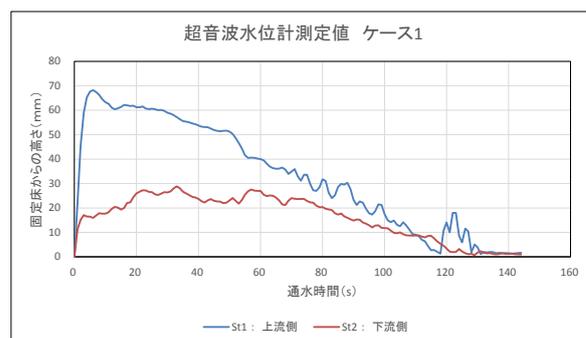
図-3 水位の時系列変化

図-3 に水位計の計測結果を示す。橋台背面が破堤した通水 10 秒後に上流側の水位計はピーク値をとり, 以降は土石がフラッシュされるとともに水位は急激に下降した。

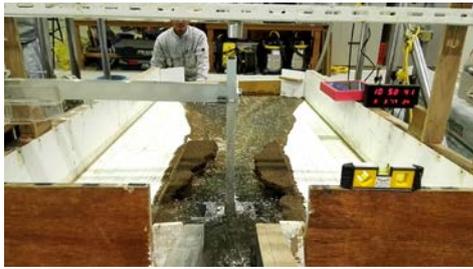
写真-5 土石流流下状況（ケース 2，通水 42 秒後）

水が浸透した。通水 42 秒後、蛇行によって橋梁模型左岸側の堤防が越流するとともに決壊した（写真-5）。この時生じた氾濫流は橋梁に閉塞していた土石を連行し、結果として閉塞を解消させた。すると、流下能力が改善され水位が下がるとともに、以降は河道に沿った流れとなり堤防の侵食が停滞した。

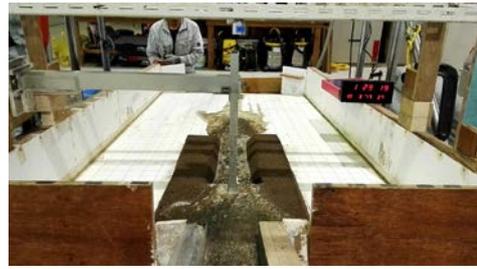
写真-6 土石流流下状況（ケース 3，通水 8 秒後）

土石流の挙動に関して、デジタルカメラで撮影した動画を元に結果を示しつつ、定性的に考察を行う。ケース 3 はケース 1 に対して橋梁位置 (H) が長く、谷出口（勾配変化点）から橋梁模型までの距離が長いケースである。通水開始後、土石流は土石が橋梁に衝突するとすぐに桁下空間において閉塞する。このことによって橋梁を迂回するように蛇行が生じ、橋台背面が侵食され、左岸では越流する。通水 8 秒後には橋台背面より上流側で左岸が決壊した（写真-6）。通水 20 秒後、裏法面での河川水の浸透をきっかけに裏法面が崩壊することによって右岸側が決壊した。

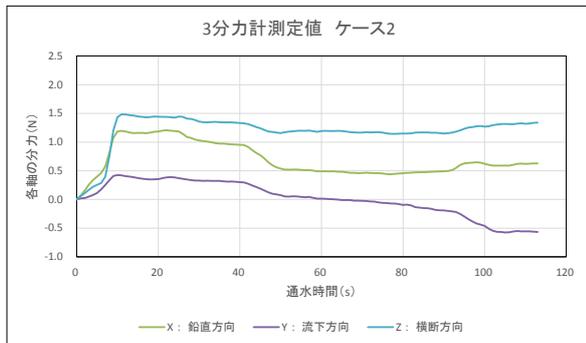
図-4 流体力の時系列変化

図-4 に 3 分力計の計測結果を示す。x 方向の流体力は通水中常に正であり、橋梁に対し下向きの力が作用していたことが分かる。これは土石が橋梁で閉塞し土石流が橋梁を越流したためと考えられる。y 方向の流体力は通水開始からおよそ 60 秒までは正であり、以降は負に転じた。これは通水からは土石流の流下方向に流体力が作用していたが、およそ 60 秒で橋梁周辺の土石がフラッシュされ反力が生じたためと考えられる。

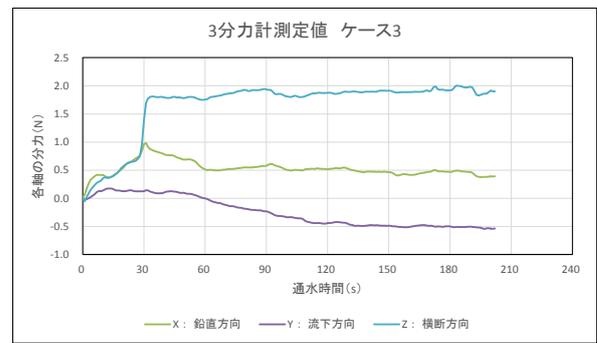
図-6 流体力の時系列変化

図-6 に 3 分力計の計測結果を示す。x 方向の流体力は通水中常に正であり、橋梁に対し下向きの力が作用していたことが分かる。これは土石が橋梁で閉塞し土石流が橋梁を越流したためと考えられる。y 方向の流体力は通水開始からおよそ 60 秒までは正であり、以降は負に転じた。これは通水からは土石流の流下方向に流体力が作用していたが、およそ 60 秒で橋梁周辺の土石がフラッ

シュされ反力が生じたためと考えられる。

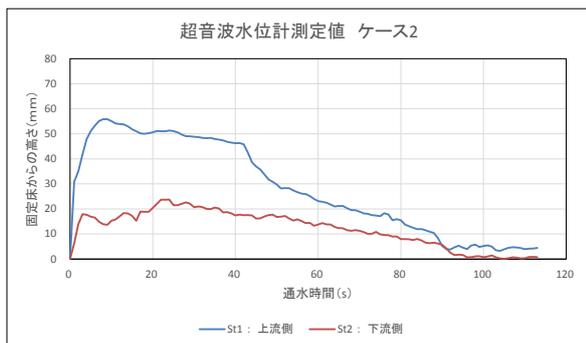
図-5 水位の時系列変化

図-5 に水位計の計測結果を示す。上流側の水位計は通水からおよそ 10 秒後にピーク値をとると、土石の連行に伴ってなだらかに水位は減少した。破堤が生じた通水 42 秒後には土石のフラッシュにより、水位は大きく減少した。

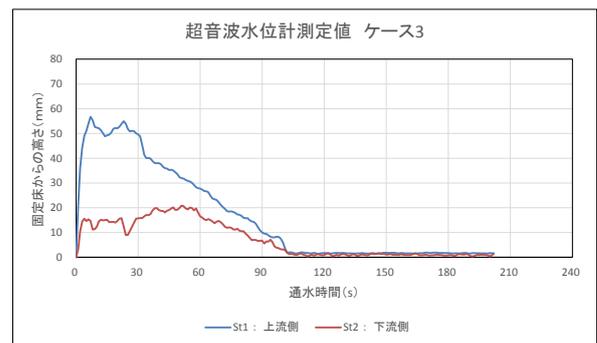
図-7 水位の時系列変化

図-7 に水位計の計測結果を示す。上流側の水位計は通水8秒後の破堤が生じたタイミングでピーク値をとるが、橋梁に閉塞した土砂がフラッシュされなかったため、ピーク値をとり続けた。通水20秒後の右岸の決壊に伴って橋梁に閉塞していた土砂がフラッシュされ始め、以降は水位が減少した。

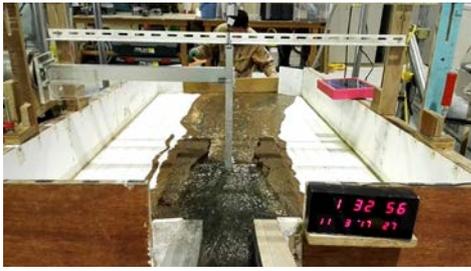
写真-7 土石流流下状況 (ケース4, 通水23秒後)

土石流の挙動に関して、デジタルカメラで撮影した動画を元に結果を示しつつ、定性的に考察を行う。ケース4はケース1、ケース3に対して橋梁位置(H)が長く、谷出口(勾配変化点)から橋梁模型までの距離が長いケースである。通水開始後、土石流は橋梁で閉塞する前に土石自体が橋梁模型上流側の河道内で堆積した。このとき堆積した土砂を避けるように蛇行が発生し、堆積した地点の側岸が侵食されるとともに、裏法面から河川水が浸透した。通水23秒後、裏法面が崩壊することによって左岸側が決壊した(写真-7)。

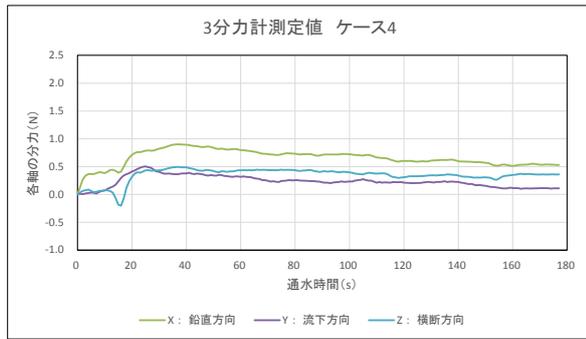
図-8 流体力の時系列変化

図-8に3分力計の計測結果を示す。x方向の流体力は通水中常に正であり、橋梁に対し下向きの力が作用していたことが分かる。これは土石が橋梁で閉塞し土石流が橋梁を越流したためと考えられる。y方向の流体力は通水中常に正であり、流下方向に流体力が作用していたことが分かる。y方向の流体力は全4ケースの中で最も小さい。これは、蛇行に伴い横断方向の流れが生じ橋梁模型に作用するy方向の流体力が低減されたためと考えられる。

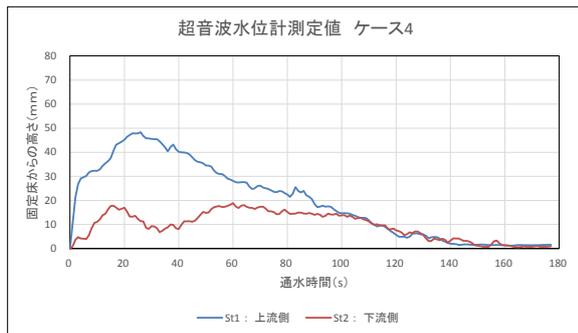
図-9 水位の時系列変化

図-9に水位計の計測結果を示す。左岸が破堤した通水23秒後に上流側の水位計はピーク値をとり、以降は土石がフラッシュされるとともに水位は急激に下降した。
