## ADCP を用いた流下河氷の氷厚推定

Estimation of thickness of river ice using ADCP

(国研) 土木研究所寒地土木研究所 ○正員 横山 洋 (Hiroshi Yokoyama)  
 (国研) 土木研究所寒地土木研究所 正員 前田俊一 (Shuninchi Maeda)  
 (国研) 土木研究所寒地土木研究所 正員 矢部浩規 (Hiroki Yabe)

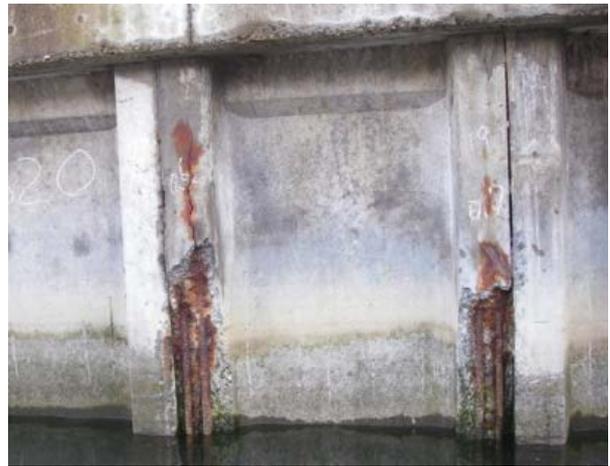
写真-1 コンクリート矢板の劣化状況<sup>1)</sup>

本研究で対象とする網走川下流特殊堤は、1979年から1992年にかけて網走川 KP0.9~KP5.0 にかけて加圧コンクリート矢板を用いて築造された<sup>1)</sup>。当該区間は塩水遡上区間であり、冬期はコンクリート矢板に対する河氷の衝突や摩擦が頻繁に確認されている。このような厳しい物理環境の下、矢板部の損傷や鉄筋露出が進み、複合劣化が顕著に見られることから、現在補修工事が進められている(写真-1 参照)。

特殊堤矢板の複合劣化の原因については、劣化が矢板凸部で進行する一方、凹部では生じていないこと、また矢板の干満帯で劣化が顕在化していることから、矢板部の劣化進行は凍害、塩害が主要因ではなく、河氷の衝突・接触が主要因であると推定されている<sup>1)</sup>。また、網走川下流部の橋梁の中には、ピアの干満帯の上流側部分の欠損が認められるものがある一方で、同じピアの下流側部分には欠損が見られないことから、河氷の衝突がコンクリートの劣化に大きな影響を与えていることが想像できる(写真-2 参照)。さらに類似の事例として、汽水湖であるサロマ湖岸のコンクリート鋼矢板の劣化でも、一般的な腐食に加え、流氷による摩耗作用の可能性が指摘されている<sup>2)</sup>。これらの事例から、護岸部のコンクリート鋼矢板の凍害劣化進行には、氷板衝突の衝撃・磨耗の影響が大きいと推察される。

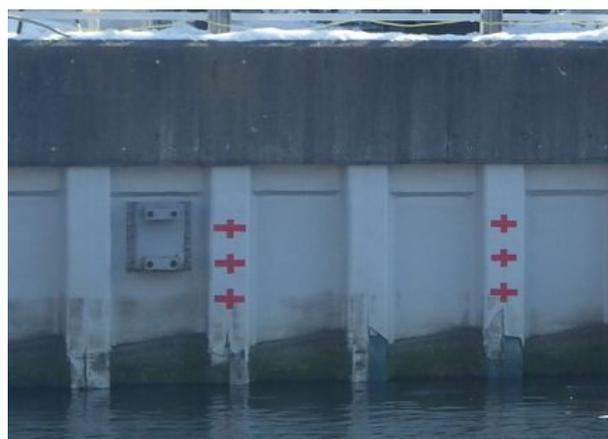
写真-3 調査地点の特殊堤（2017年2月）

を示す。河岸はコンクリート矢板による特殊堤である。また写真-4に示すとおり、冬期は流下する河水が特殊堤の矢板に衝突する状況が確認されている。

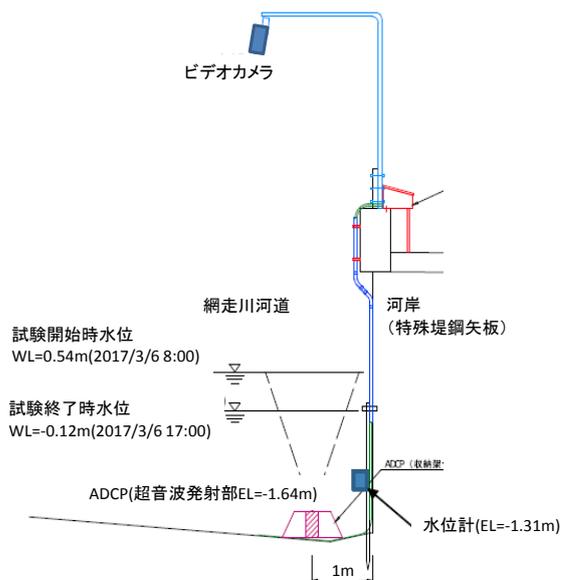
図-2 観測機器の設置概要

計測機器の現地設置概況を図-2に示す。

ADCP (RDI Workhorse sentinel 1200kHz) は河床から

上向きに固定して設置した。河岸からは1m離して設置している。ADCPの鉛直計測層厚は0.25m、計測データは1秒平均値で出力している。

水位・水温計（応用地質 S&DL mini）はADCP近傍の河岸近傍に単管を介して設置した。計測データは1分平均値で出力している。図-3に水位及び水温計測結果を示す。途中11時03分から14時05分まで水位の欠測が生じているため、この間の河川水位は線形補間して氷厚推定等の各解析を行っている。

赤外線照明搭載ビデオカメラ（Panasonic WV-SOW631LJ）は河岸に設置したポールから鉛直下向きに設置し、特殊堤近傍の河氷移動状況を連続撮影した。

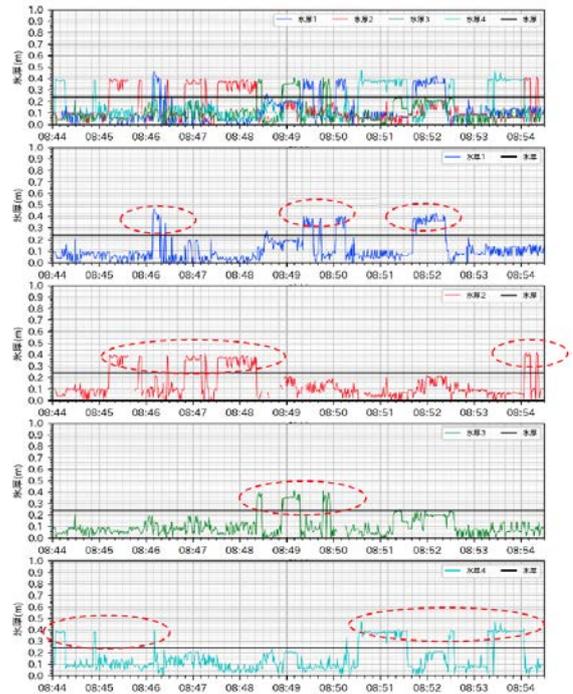
(a) 静止計測

図-4(a)は静止計測での観測結果例である。グラフ中の氷厚1~氷厚4は、4本のビームのボトムトラッキングによる氷厚値である。黒の実線は実測の氷厚 (このケースでは水面下の氷厚 24cm) である。いずれのビームでも観測期間中、氷板厚が一定の値に増加している時間が数10秒程度複数回出現している状況が確認できる。なおボトムトラッキングによる氷厚は、実測の氷厚に比べて10cm程度大きく出ていることがわかる。グラフ中の赤丸で囲んでいる時間は、ビデオ画像から ADCP 上に氷板が通過した時間帯である。ADCP のボトムトラッキングにより、現地での氷板通過時間帯が概ね計測できていると言える。

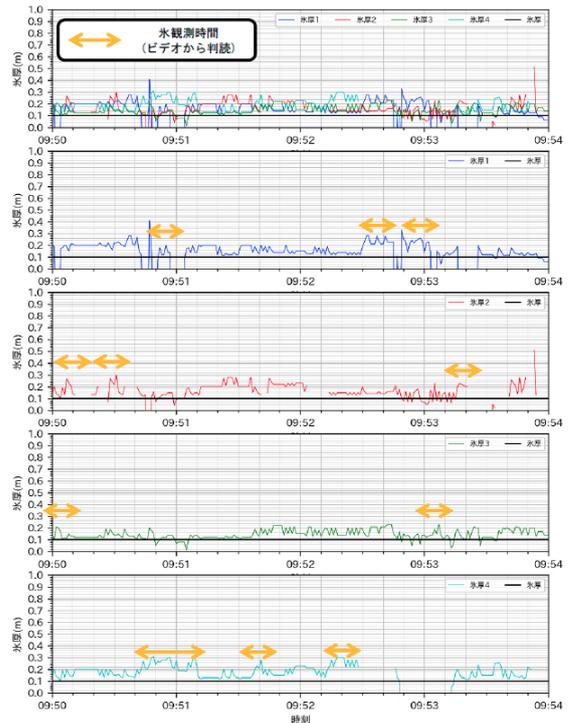
(b) 移動計測

図-4(b)は移動計測での観測結果例である。このケー

スでは、実測氷厚 (このケースでは水面下の氷厚 0.1m) と ADCP による推定氷厚の誤差が 0.2m 程度生じている。ただしビデオから判読した氷板通過観測時間と、ボトムトラッキングから得られる氷板厚変化の時間帯が概ね一致していることから、氷板通過時刻については ADCP により概ね再現できていると言える。

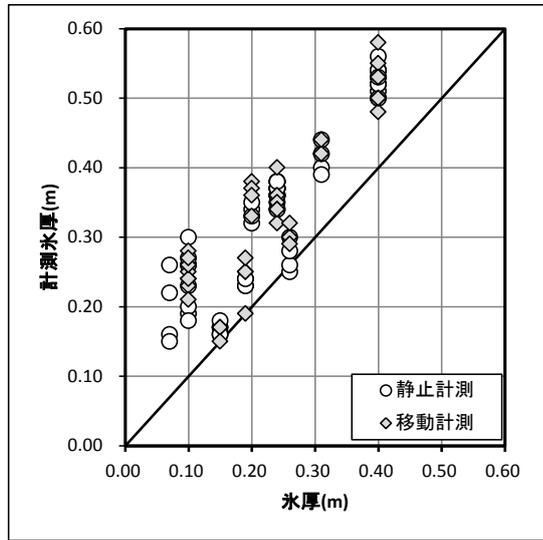
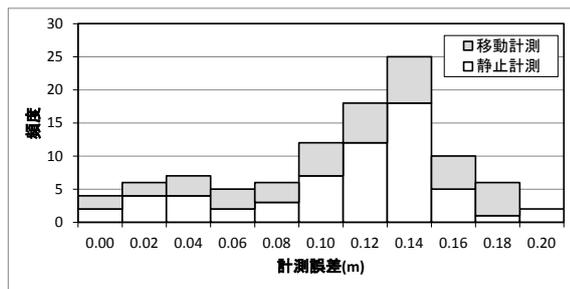
図-5 実測氷厚と ADCP による推定氷厚の誤差

続いて各ケースでの水面下の実測氷板厚と ADCP による水面下の推定氷板厚を比較する。図-5 は静止観測

及び移動観測での実測氷板厚と推定氷板厚の誤差及びヒストグラムを示している。推定氷厚保は実測氷厚に対し概ね 0.1~0.2m 程度大きくなっており、氷板厚や観測手法（静止，移動）によっても傾向に違いがない。この原因については、今後より詳細に検討を進める予定である。

(1) 河氷厚については、静止観測及び移動観測で誤差の傾向の違いは見られなかった。
