# 腐食したワイヤロープの静的引張試験

Static tensile test of corroded wire rope

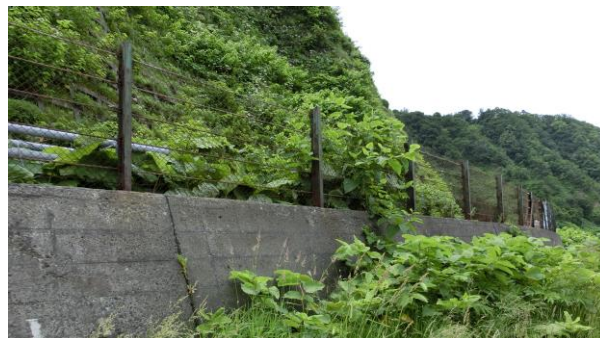
写真-1 試験材料採取箇所（落石防護柵）

引張試験に使用した材料は、写真-1および写真-2に示す北海道内の2箇所の廃道区間にある従来型落石防護柵およびケーブル型防護柵（ガードケーブル）のワイヤロープ（3×7G/O 18φ）である。いずれの箇所も海岸近傍に位置しており厳しい腐食環境下にあるが、構造物が設置されてからの経過年数は不明である。

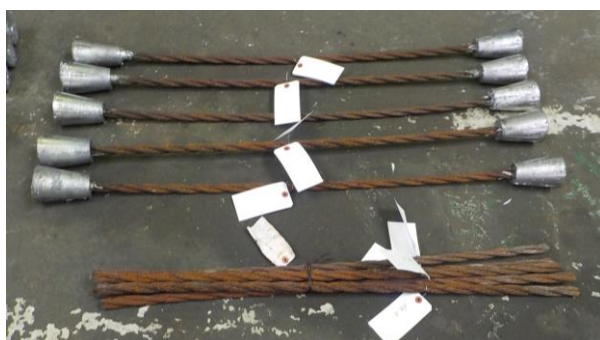
写真-3 試験体外観（ガードケーブル）

試験体は、現場より採取したワイヤロープを所定の長さ切断し、両端に円錐台の亜鉛合金端末を取付けたものであり、端末間のワイヤロープ長は900mmである。写真-3に試験体の外観を示す。試験体はいずれも5体ずつ製作した。引張試験に先立ち、試験体の外観観察およびワイヤロープ径の測定を実施した。なお、ワイヤロープ径の測定方法は、JIS G3525に規定されており、図-1に示すように外接円の直径Dを測定しなければならないが、本試験体のような3×7のワイヤロープでは直接外接円の測定ができない。このため、ノギスによりD'の長さを測定し、試験体ストランドの幾何学的な配置形状からワイヤロープ径を算出した。計算は省略するが、ワイヤロープ径は $D=1.15D'$ となる。

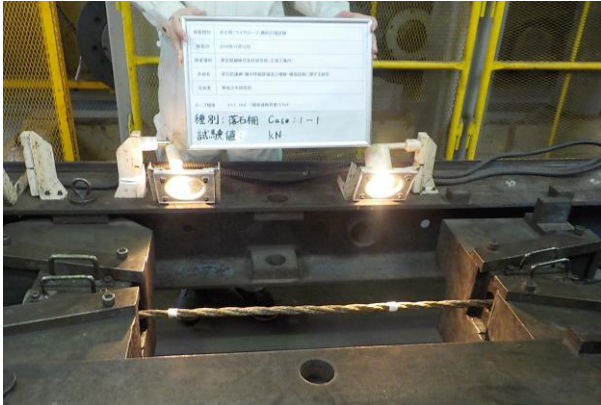
写真-5 試験体設置状況

引張試験は、東京製綱株式会社研究所の引張試験機を用いて実施した。試験は、試験体を引張試験機に設置した後、低速でワイヤロープの軸方向に引っ張ることで実施し、素線もしくはストランドが破断し荷重が増加しなくなった時点で終了とした。写真-5に試験体の引張試験機への設置状況を示す。試験体は落石防護柵およびガードケーブルのワイヤロープに対して各5体ずつ製作したが、落石防護柵の試験体については、後述するように試験結果のばらつきが小さかったことから3体、ガードケーブルの試験体については試験結果にばらつきが見られたことから5体すべてに対して引張試験を実施した。

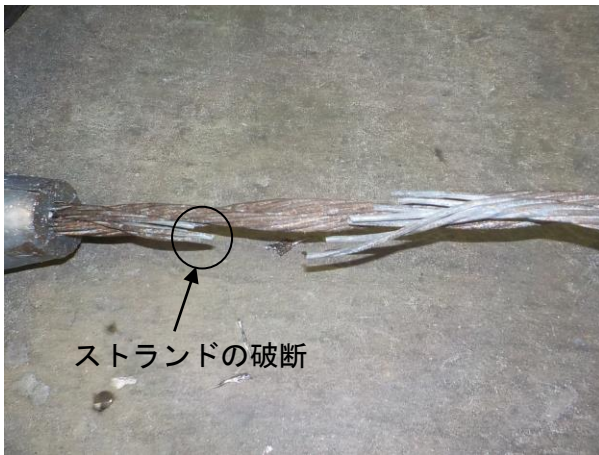
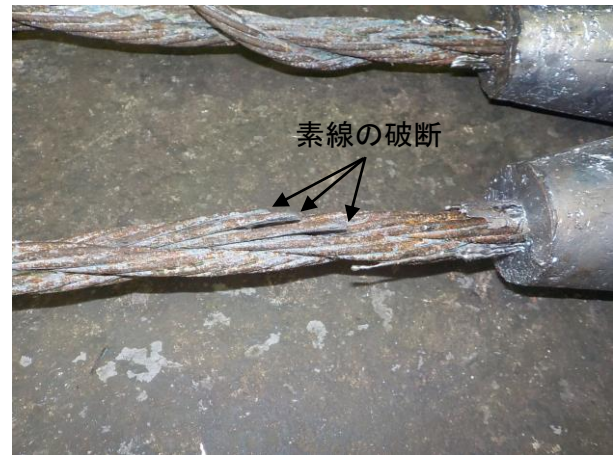
表－1には試験体の外観状態、ロープ径の測定結果、破断荷重および破断伸びの試験値、破断箇所等の試験結果一覧を示している。また、試験後の試験体状況の一例を写真－6～9に示す。

次に、表－1右欄の破断箇所に着目すると、落石防護柵試験体の Case1-1～1-3 では、新品試験体の破断箇所と同様に、試験体両端の亜鉛合金端末近傍で破断している。一方、ガードケーブル試験体の Case2-1～2-5 では、

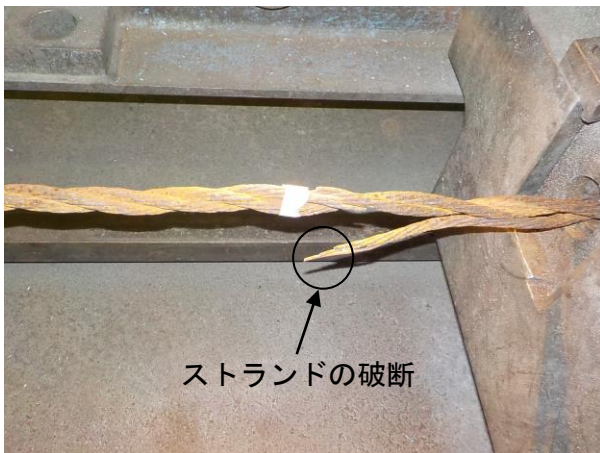
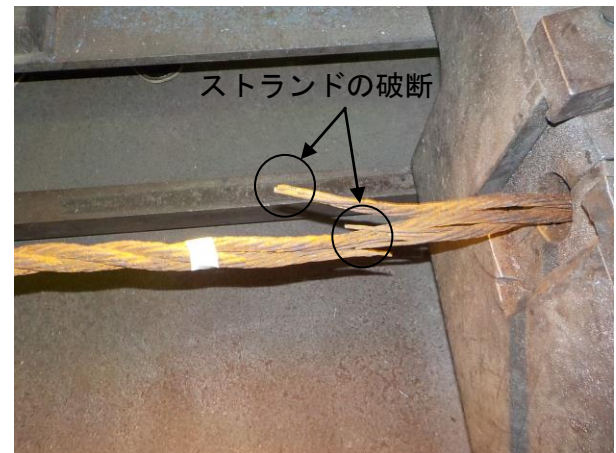
Case2-1 を除き試験体中央部や端末よりやや離れた位置で破断していることが分かる。新品部材の引張試験では、載荷途中において素線の破断音は無く、試験終了時に大きな音とともにストランドが破断するが、ガードケーブル試験体では、載荷途中で素線の破断音が時々発生していた。これは錆が素線上に不均一に発生していたためと推察され、このような外観を有するワイヤロープでは破断荷重が低下する場合があります、劣化度を判定するための一指標になりうる可能性を示唆するものである。
