# 落石防護擁壁等に設置される支柱の衝撃挙動に関する基礎実験

Basic experiment on impact behavior of steel struts implanted in rockfall prevention-wall

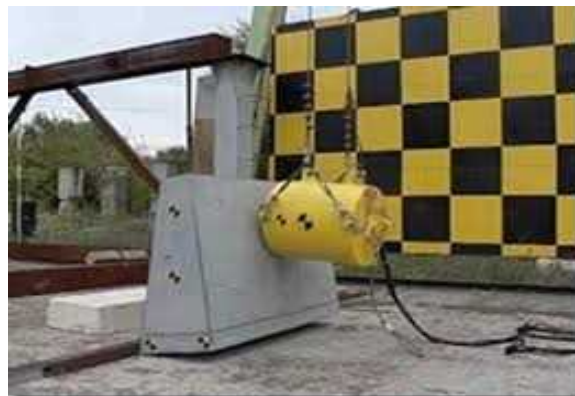
図-3 落石防護擁壁性能試験

落石防護擁壁本体の防護性能に注目した実物大模型を用いた大型実験(図-3)は従来からも行われてきたが、天端部支柱の詳細な衝撃挙動に注目した実験は少ないと思われる。防護柵の支柱には H200×100 程度の H 形鋼を通常用いるが、試験体規模が大きいと詳細測定が逆に困難になると考え、H100×100 程度のものを用いることとした。
