# 流木の流入状況の違いによるダムの減災効果の考察 —石狩川水系の金山ダムと漁川ダムを事例として—

Disaster prevention effects of dam lakes considering the differences of driftwood influx situation during large-flooding events  
—A case study of Kanayama and Izari Dam lakes in the Ishikari River basin—

北海道大学工学部環境社会工学科  
北海道大学大学院工学研究院  
北海道大学大学院工学研究院  
北海道大学大学院工学研究院

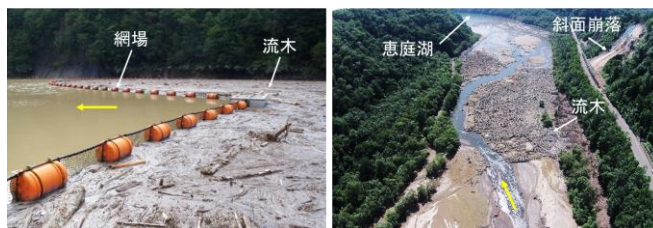
図-2 2014年洪水時の漁川ダム湖の流木流入状況

左) ダム湖の網場付近(2014年9月12日撮影、開発局提供)  
右) ダム湖上流域(2014年10月24日撮影、開発局提供)

2014年9月の北海道豪雨災害では、漁川ダムへ流入した流量は約820 m<sup>3</sup>/sと、漁川ダムにおいて過去に観測された大雨洪水災害時の最大流入量の3倍近くもの値を記録した。また、図-2に示すとおり、多数の斜面崩壊が発生し、大量の土砂と流木がダムへ大量に流れ込んだ。北
