2018年3月北海道アイスジャム洪水における危険箇所の抽出に関する検討

Extraction of the risk place at the March 2018 ice jam flood in Hokkaido

北見工業大学 ○学生員 小池太郎 (Taro Koike)
 北見工業大学 正員 吉川泰弘 (Yasuhiro Yoshikawa)
 寒地土木研究所 正員 横山洋 (Hiroshi Yokoyama)

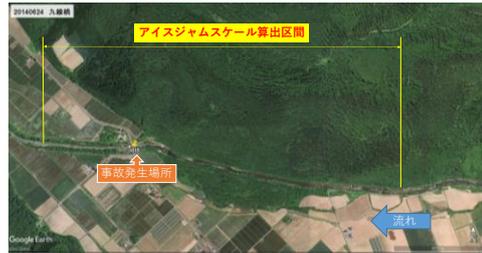
図-1 辺別川(衛星画像 Google Earth:2014年6月24日)

対象とする実河川は、2018年3月8日～9日にかけてアイスジャムが発生した辺別川、布礼別川、沙流川の3つの河川とした。図-1 に示す辺別川では、2014年6月24日衛星データを用いて、辺別川の九線橋から下流0.5km、九線橋から上流1.5kmを対象に河床高と川幅を読み取った。図-2 に示す布礼別川では、2014年6月25日衛星データを用いて、布礼別川の扇山橋から下流0.74km、扇山橋から上流1.79kmを対象に河床高と川幅を読み取った。図-3 に示す沙流川では、2014年7月29日衛星データを用いて、沙流川の日高発電所取水堰から上流2.24kmを対象に河床高と川幅を読み取った。

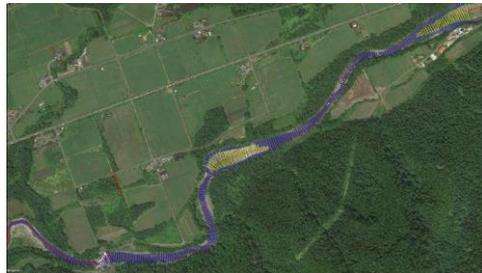
図-4 AutoCAD で長さを読むために線を引いた画面 (Google Earth 参照)

河床高と川幅は、AutoCAD を用いて計測した。その方法を記す。川幅の計測は、まず、AutoCAD 上の長さの基準を示すため、Google Earth 上で測りたい河川の近くに任意の直線を引く。その際に引いた直線の長さを明らかにしておく。垂直上空から見た測定したい河川の範囲と、その任意の線が一枚に収まる画像を保存する。AutoCAD での作業の際、写真を拡大することを考慮して解像度は最大とする。AutoCAD に保存した画像データをペーパーで任意の場所にアタッチする。スプライン制御点を用いて、写真の河川の中心に点を打ちながら河川の中央を通る縦断線を引く。Google Earth 上で引いた直線を計測し、AutoCAD 上の長さを把握する。Google Earth 上と AutoCAD 上での直線の表示される長さの比を出し作業の基準にする。縦断線を任意の距離で分割するため、AutoCAD の機能 MEASURE を用い、比より算出した距離ごとに縦断線に点を打つ。その点から河川の岸まで直線を引いたものを横断線とする。各横断線の距離を測り、比を利用して実河川の川幅を算出する。図-4 に作業時の画面を示す。次に、勾配の計測は、Google Earth でマウスマウスカーソルを合わせて表示される標高を用いて計測した。Google Earth で河川の川幅の中央で任意の場所を選び、その点を高さ 0m の基準点とする。河川の中央に沿ってカーソルを移動させ、1m ごとに標高が変わるため、変化点を記録してゆく。その際に川幅を計測した AutoCAD のデータも参考にするとよい。標高の変化量 1m 間の勾配の変化量は等しいものとし、各点の勾配の変化量を求めた。

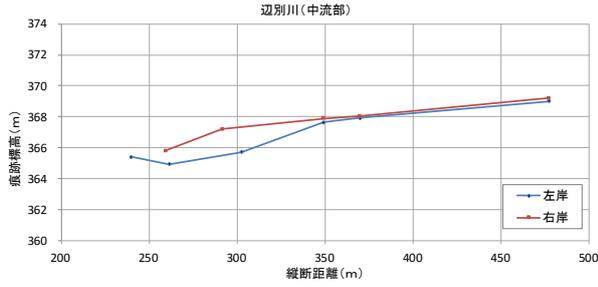
図-5 アイスジャム発生後の痕跡水位 (辺別川)

辺別川の痕跡水位を図-5 に示す。縦軸は痕跡標高(m)、横軸は九線橋を 0m、上流方向を正とした距離(m)である。河水サイズを図-6,7 に示す。図-6 は縦軸が短径(m)、横軸が長径(m)である。図-7 は縦軸が厚さ(m)、横軸が長径と短径の平均径(m)である。図-5 より、300m 付近で、左右岸の痕跡水位差が最大となっている。図-6,7 より、300m 地点で河水サイズが大きい。現地観測結果から、九線橋より上流の 300m 地点でアイスジャムの影響を受けた可能性がある。

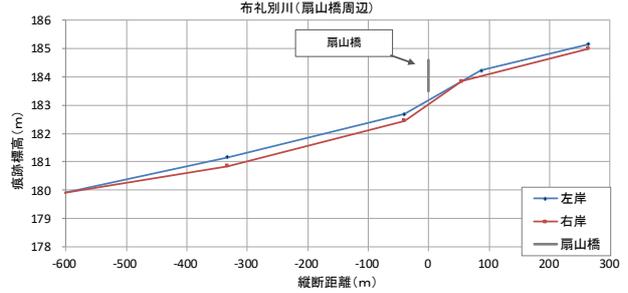
図-10 アイスジャム発生後の痕跡水位 (布礼別川)

図-10 より、水位が上昇している区間は、扇山橋より上流の区間で水位が上昇している。図-11,12 より、扇山橋付近で、河氷サイズが大きい。現地観測結果から、扇山橋付近でアイスジャムが発生した可能性がある。

辺別川と同様に痕跡水位, 河水サイズ, 河床高と川幅, アイスジャムスケールを図-10,11,12,13,14 に示す。なお, 距離の基準は扇山橋を 0m とし, 上流端の流量は $50\text{m}^3/\text{s}$, 下流端の水深は等流水深 1m を与えた。

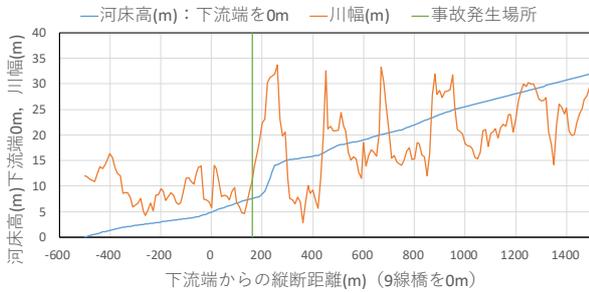
図-8 河床高と川幅 (辺別川)

Google Earth より取得した川幅、勾配を図-8 に示す。縦軸は川幅と勾配(m), 横軸は九線橋を 0m, 上流方向を正とした距離(m)である。なお, 事故発生場所を緑色で示している。これらのデータを用いて算出したアイスジャムスケールを図-9 に示す。縦軸は算出した各地点のアイスジャムスケール, 横軸は九線橋を 0m, 上流方向を正とした距離(m)である。なお, 上流端の流量は $19.76\text{m}^3/\text{s}$, 下流端の水深は等流水深 0.59m を与えた。図-9 より, アイスジャムスケールが大きい地点が 2 地点ある。1 つは事故発生場所であり, アイスジャムスケールが大きい地点と一致している。また, 直上流で河床勾配が急になっていることから, 河水が急激に流れてきたことが推察される。もう 1 つは縦断距離 370m であり, この地点は, 川幅が狭くなっている。一方で, 直上流では川幅が広がっているため, 大きな河水が形成され, 解

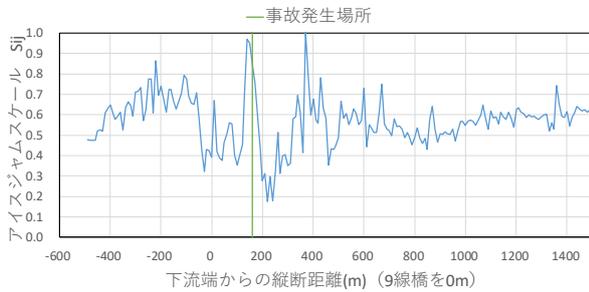
図-9 アイスジャムスケール S_{ij} (辺別川)

氷後に流下して堆積したことが推察される。本検討により, アイスジャムスケールを用いてアイスジャム発生危険箇所を抽出することが出来た。

現地調査およびアイスジャムスケールの検討により, 気温上昇に起因して河水が解氷し, 上流から大量の河水が流下し, 事故現場の上流の川幅が狭い地点でアイスジャムが発生し, 一時的に河水が堆積されて, さらに, 水位の上昇により, 堆積した河水が決壊し, 一気に下流の事故現場へと流れたと推察できる。

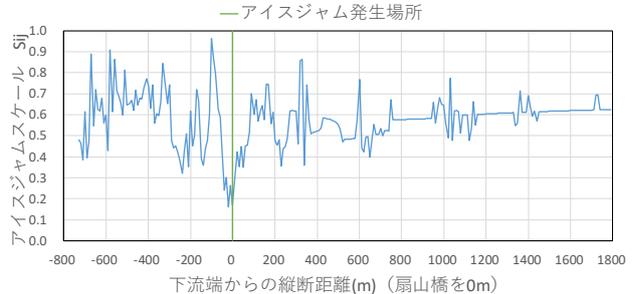
図-14 アイスジャムスケール S_{ij} (布礼別川)

図-14 より、アイスジャムスケールが大きい地点は、アイスジャム発生場所の扇山橋より下流 100m である。現場状況とアイスジャムスケールが一致しない要因として、実際の現象は扇山橋の橋脚に上流から流れてきた河氷が堆積したことにより、アイスジャムが発生し、水位が上昇し河川が氾濫しており、橋脚の影響が大きかったものと推測される。一方で、本検討では、橋脚の影響を考慮していないため、アイスジャムスケールが小さい値となったと推察できる。なお、扇山橋よりも下流では、川幅が狭く勾配が緩やかなため、アイスジャムスケールは大きくなっており、橋脚の影響以外にも河道的に危険個所であることが推察できる。

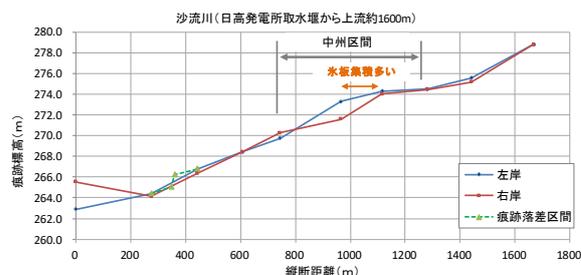
図-15 アイスジャム発生後の痕跡水位 (沙流川)

図-15 より左右岸の痕跡水位差が発生している区間は 800m から 1150m である。河氷が堆積しており、河氷測定ができた観測地点が 1116m であることから、1116m 付近でアイスジャムが発生した可能性がある。

辺別川と同様に痕跡水位、河氷サイズ、河床高と川幅、アイスジャムスケールを図-15,16,17 に示す。なお、距離の基準は日高発電所取水堰を 0m とし、上流端の流量は $50\text{m}^3/\text{s}$ 、下流端の水深は等流水深 1m を与えた。

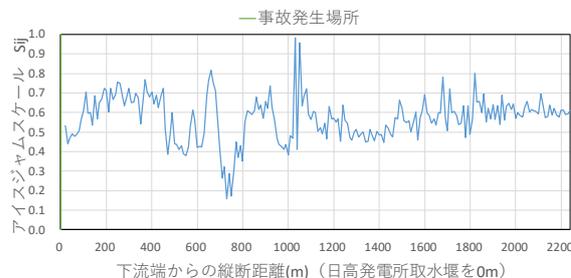
図-17 アイスジャムスケール S_{ii} (沙流川)

図-17 より、アイスジャムスケールが大きい地点は 1030m で、次に大きい地点は 660m であり、その下流の 110m~450m の区間でも値が大きい。現地調査によると取水堰より上流の大きな湾曲部に左右岸の痕跡水位差が確認されており、アイスジャムが発生した可能性がある。アイスジャムスケールが大きい 1030m 付近と湾曲部付近で河氷が堆積した後に決壊し、流下した河氷が取水堰に到達した可能性が考えられる。
