忠別川における長期的な出水頻度・強度が低水路幅に与える影響の考察

A Study on the Influence of Long-term Frequency and Strength of Flood on the Low Channel Width in the Chubetsu River

北海道大学工学部環境社会工学科	○学生員	安藤裕一 (Yuichi Ando)
北海道大学工学部工学研究院 准教授	正会員	久加朋子 (Tomoko Kyuka)
北海道大学工学部工学研究院 教授	正会員	今日出人 (Hideto Kon)
北海道大学工学部工学研究院 教授	フェロー	清水康行 (Yasuyuki Shimizu)

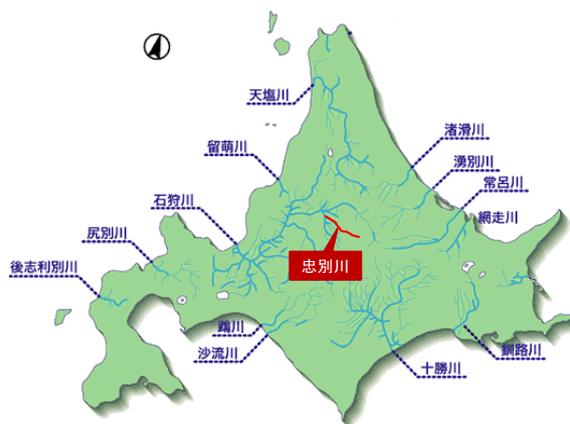
図-1 忠別川位置

石狩川水系忠別川の諸元は以下のとおりである。図-1に忠別川の位置を示す。忠別川は石狩川水系石狩川の支川であり、総延長距離 59.2km、流域面積 1062.6 km²、勾

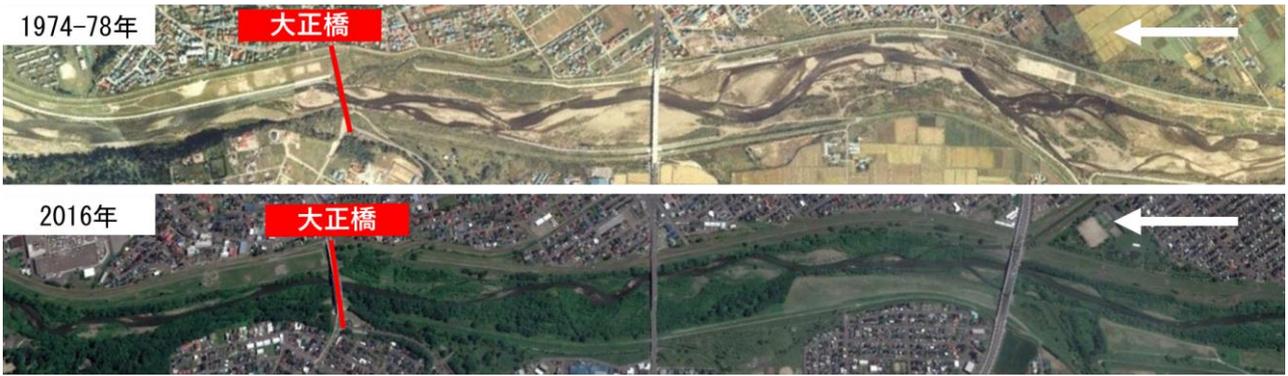
図-2 忠別川の低水路幅・植生侵入状況の変化

図-2に、忠別川のKP6.2~KP8.4付近における経年変化を示す。図-2によると、以前の忠別川は河道全体にわたって裸地砂州が広がっていたが、2016年には忠別川の大部分にわたって河道内へと樹木が侵入し、低水路幅が狭くなりつつある様子が見取れる。また、以前の忠別川では河道内に複数本の流路が形成されているが、近年、低水路幅が狭くなるに従って流路本数が減少すると共に、流路が蛇行化していることが分かる。これは、既往報告でも指摘されるように、河川内にある程度の植生が侵入することで、流路の本数が次第に減少し、短列蛇行流路が形成されたためと考えられる。同様の現象は、十勝川水系の札内川や音更川でも確認されている。ただ

- a) 1974年～1978年の合成されたオルソ写真（国土地理院）
- b) 2016年6月23日 Google earth

ここでは、忠別川の中流付近に位置する国土交通省の水位流量観測所である大正橋（図-2）を対象とする。大正橋付近の勾配は約 1/165 であり、水位、流量観測データは 1984 年と比較的古くから存在する。

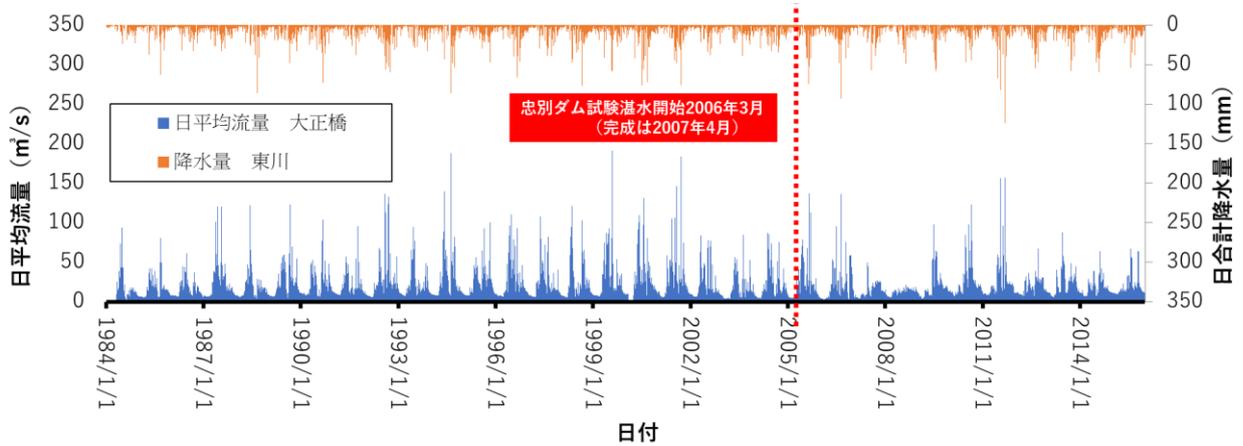
図-3 大正橋観測所における日流量と東川町観測所における日合計降水量

図-3 に、大正橋観測所における日流量データおよび忠別川流域の上流に位置する東川観測所（図-2）における 1984 年～2015 年の降水量日合計を示す。図-3 に示すように、1984 年から 2015 年までの日流量を平均すると 16.15 m³/sec であった。また、日最高流量を記録したのは、1999 年 7 月 29 日であった。

そこで、図-3に示す忠別川流域の1984年～2015年の降水量日合計と日流量の変化を比較する。図-3より、全体的な降水量の傾向はあまり読み取れないものの、2002年から2005年にのみ着目すると、降水量が例年より少ない時期であったことが分かる。これより、2000年から2005年の間に出水頻度と出水強度が全体的に減少したのは降水量が少なかったことが要因であると考えられる。その一方で、2006年以降は降水量が再び例年並みに戻っていることを考えると、忠別ダムによる出水時の操作の結果であることが推察される。

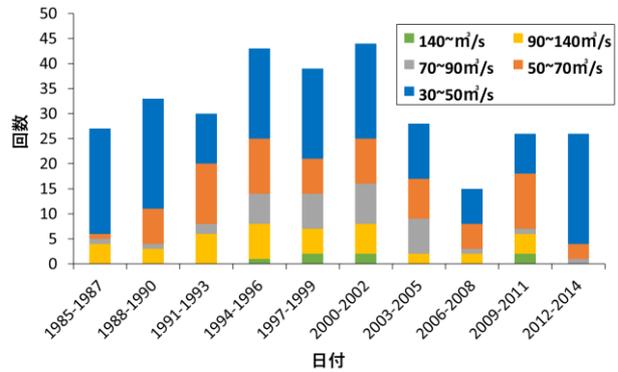
図-4 忠別川における出水頻度

（大正橋観測所の日流量データを 3 年間隔で整理）

図-4 は、図-3 に示すデータを出水頻度として整理し

た図である。図-4によると、忠別川における出水頻度を比較すると、1994年頃から2001年頃までの8年間、出水頻度がそれ以前および以後より高いことが分かる。その後、図-3と比較すると、2001年をピークに出水頻度は減少傾向にあるとわかる。特に90 m³/sec以上の頻度が2000年頃から減少傾向にあることが分かる。

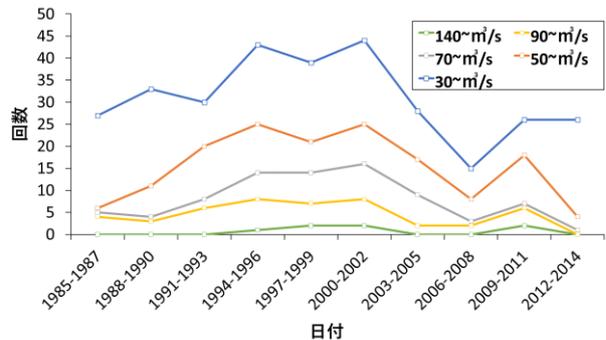
図-5 忠別川における出水強度

次に、図-5に出水強度の経年変化を示す。出水強度は日別平均流量データから30 m³/sec、50 m³/sec、70 m³/sec、90 m³/sec、140 m³/secを超えた回数を数え、3年おき、流量毎に集計したものである。各流量カテゴリの合計数のため、50 m³/secは30 m³/secを含むなど重複がある点に注意する必要がある。図-5より出水強度を比較すると、2000年頃をピークに上述の出水頻度(図-4)のみでなく、出水強度も小さくなっていることが分かる。また、出水強度は大出水のみでなく、低流量から大流量まで全て減少していることが分かる。

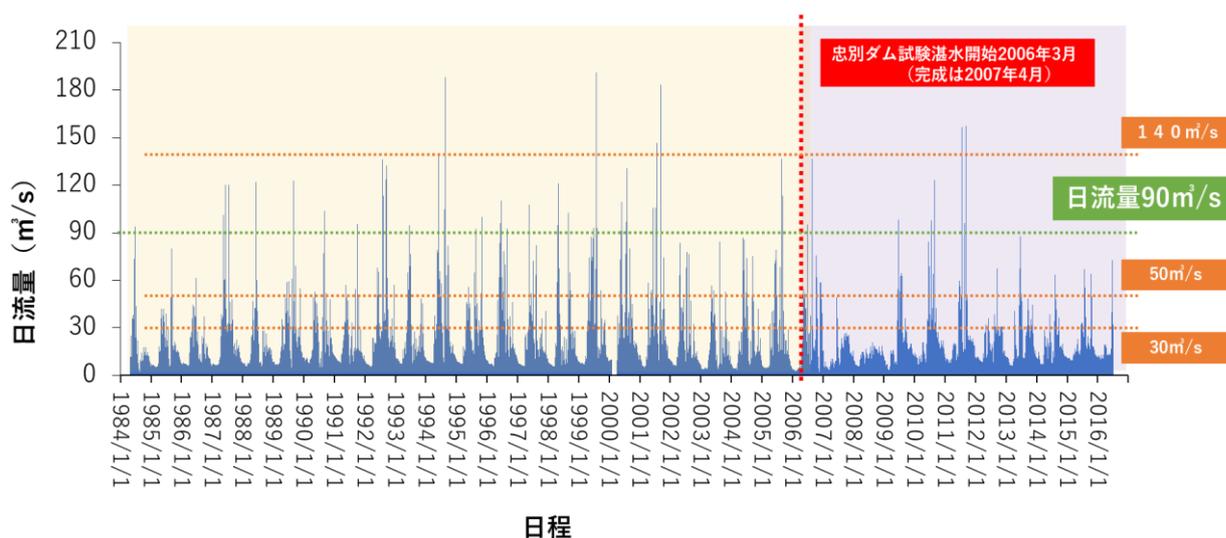
図-6 大正橋観測所における日流量

縦軸は当該流量の経験回数，横軸は前回出水時からの経過日数を表す

そこで、図-6に大正橋観測所における日流量を示す。図-6により、ダム建設前と建設後と比較すると、建設前のほうは90 m³/secを超える出水が著しく多いことが確認できる。

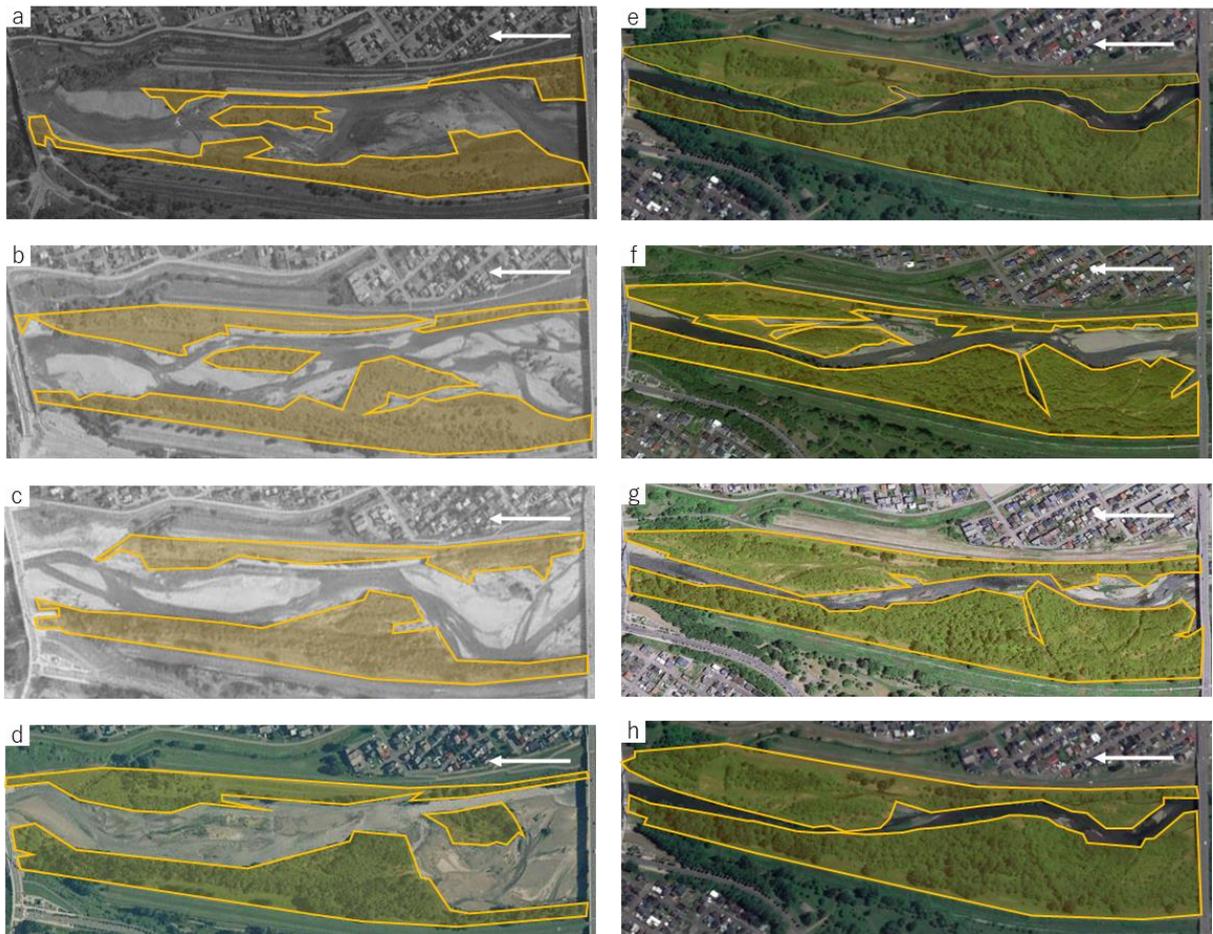
図-7 忠別川 大正橋周辺の植生の経年変化

検討に用いた航空写真(オルソ画像)は、1989年、1994年、1999年、2003年、2006年、2012年、2014年、2016年の計8枚である。図-7に、当該区間における植生面積の割合の変化を示す。図-7-aおよび図-7-dからわかる通り、1989年から2000年にかけては河川周辺の植生面積割合の変化は多少上下しているが大きく変化はないと読み取ることができる。しかし、2000年付近から植生面積割合は減ることなく増え続けていることがわかる。これは、上述した出水頻度および出水強度が低下した時期と概ね合致する。たとえば、上述した網状河川を対象としたタリアメント川の報告では、1～2年ごとに発生する出水規模が樹木の定着抑制に重要な働きをすることが指摘されている。地域的な特性や川自体のスケールの違いはあるものの、同様な傾向が忠別川でも確認される可能性があるかと仮定を行うと、忠別川においても2002年を境に90 m³/sec規模の出水の頻度が減少しており、この規模の流量の出水頻度の減少が河道内への樹木侵入を促した可能性も推察される。この要因については、忠別川の場合は降雨の少なさがきっかけである可能性が高く、その後ダムが完成したことで、河道内樹木が流失せず、定着し、その領域を広げたものと考えられる。

a.1989年, b.1994年, c.1999年, d.2003年, e.2006年, f.2012年, g.2014年, h.2016年
 (1989年, 1994年, 1999年, 2003年, 国土地理院より転載・一部加筆)
 (2006年, 2012年, 2014年, 2016年, Google earthより転載・一部加筆)

ここでは、上述の水利条件とそれに対応すると考えられる低水路幅変動特性を比較する。ただし、低水路幅は流量に応じて変化することから、河道内への植生侵入状況の経年変化を追跡することとした。大正橋観測所付近の大正橋から緑東橋の間1 km間を対象とし、堤防に囲まれた領域内における植生が占める比率をQGIS(ver./3.4)より上空から見た投影面積率として整理した。
