流量低下時に発生する河道の蛇行化と側岸浸食

Channel meandering and bank erosion at decreasing stages of discharge

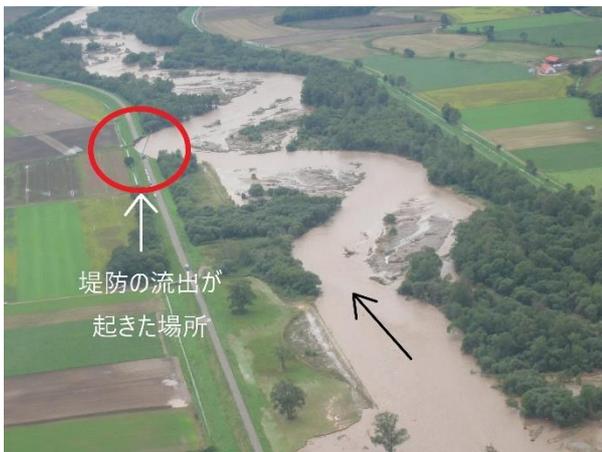
写真1-1 堤防の流出箇所の様子(平成23年9月7日午後1時49分撮影) : 北海道開発局 帯広開発建設部 治水課、(独)土木研究所 寒地土木研究所 寒地水圏研究グループの調査データより引用

平成23年9月2日から7日にかけて北海道各地を台風と停滞前線の影響による記録的な大雨が襲った。十勝川管内でも9月5日正午から7日未明にかけて非常に強い雨が降り、十勝川水系の音更川では既往第3位となる流量が観測され、至る所で河岸侵食や流路変動が発生し、上流端から55キロ地点では左岸の側岸浸食により堤防の一部が流出する事態となった。

この堤防の流出は9月6日夜から7日未明の間に始まったものと考えられている。しかし、この豪雨によって出水がピーク流量を記録したのは音更川下流の音更川水位流量観測所の観測のデータを見ると9月6日6時30分となっている。堤防の流出が始まった6日の夜には流量はピーク時より100 m³/sec 少なくなっており、7日の明け方には半分まで減っていた。このような流量ピーク時から流量が低下していく過程で発生する側岸浸食の事例は平成28年に道東を襲った豪雨でも音更川、札内川で起こっている。

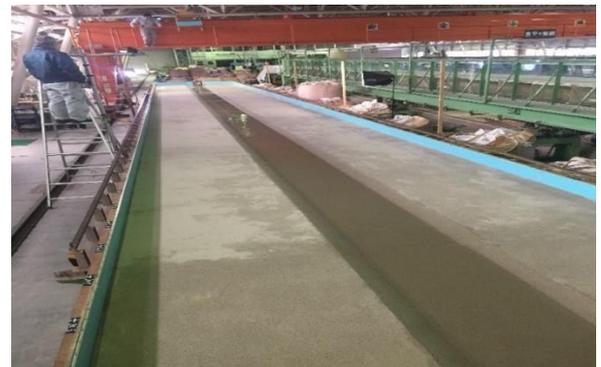
写真2-1 通水前の実験水路の様子

実験は2回行い、寒地土木研究所の実験用水路を使って行った。通水前の水路の形態は台形断面で移動床延長27m、上流固定床・下流固定床共に0.5m、高水敷幅1100mm、高水敷厚100mm、河道幅800mm、河床幅500mm、側岸勾配1:2.5、河床敷厚40mm、水面勾配1:200、移動床素材4号珪砂(粒径0.6mm~1.2mm)となっている。2ケースの様子を記す。実験の条件は下記の通りである。

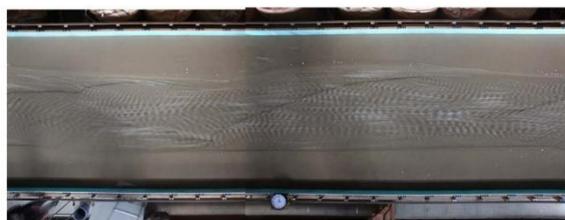
写真3 a) ケース1 通水開始から181分経過時のトレーサーの軌跡 b) ケース2 通水開始から175分経過時のトレーサーの軌跡 c) ケース1 通水終了後の水路の様子 d) ケース2 通水終了後の水路の様子(c,d)における矢印で示されている位置で側岸浸食が見られた)

州が成長し始め、上流で出来た砂州が下流側に移動して110分を過ぎたあたりで上流から15メートルから16メートル地点にかけて右岸側に、19メートル地点に左岸側に側岸浸食が見られた。トレーサーを流したところ、ほぼ直進しているように見えた。

ケース1とケース2を比べるとケース1の方がより大きく側岸浸食が起きていることが分かり、流れの蛇行に関してはケース2の方がケース1より波長が短く、大きく蛇行していることが観測できた。
