## 車載カメラと CNN による舗装ひび割れのスクリーニング調査手法の開発

Development of screening method for pavement cracks by using in-vehicle camera and convolutional neural network

室蘭工業大学建築社会基盤系学科 ○学生員 豊嶋颯太 (Souta Toyoshima)  
室蘭工業大学大学院工学研究科 正員 浅田拓海 (Takumi Asada)

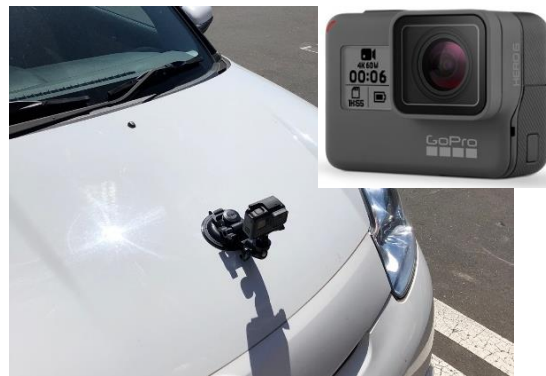
図-1 カメラの設置状況

本研究では、図-1 に示すように、市販の小型アクションカメラを車両ボンネットに設置し、走行しながら前方路面を撮影した。この車載カメラには、GoPro HERO6 を採用し、内臓の GPS で走行中の位置情報を取得した。画像サイズは 1920×1080 ピクセル、動画のフレームレ

ートは 60fps、画角は「広角モード」とした。なお、専用スマホアプリによって車内からカメラを操作でき、交通流に合わせて走行できることから、安全な調査が可能である。

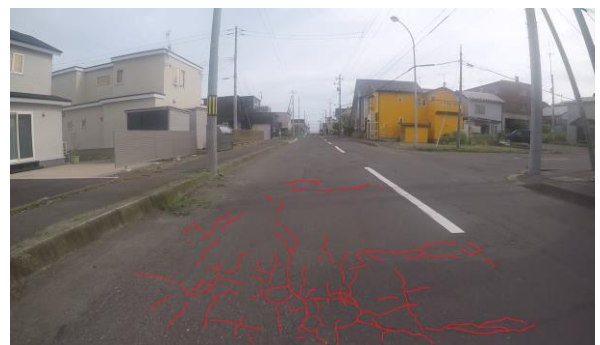
図-4 ひび割れスケッチ画像 (一例)

CNN モデルの学習のために、教師データを構築する必要がある。そこで、本研究では、室蘭市の舗装点検従事者に協力を得て、路面画像を用いてひび割れのスケッチ (マウスでトレース) を行った。強固なモデルを構築するために、スケッチ画像は、市道全路線から、舗装状態、影、汚損、日射、明るさなど、様々なパターンを含むように 230 枚を選んだ。図-4 にスケッチ画像の一例を示す。画像毎に、ひび割れがある場合とない場合でそれぞれ小片領域をランダムサンプリングし、モデル学習用のデータを構築した。ひび割れ「有」は 1,754,261 枚、「無」は 2,285,000 枚用意した。学習方法としては、ミニバッチ学習法を採用し、バッチ数を 100 枚、エポック数を 2,000 回に設定した。

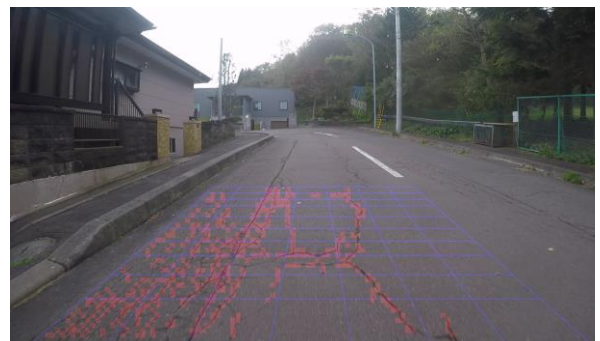
図-5 CNNによるひび割れ検出結果 (一例)

学習後のモデルを路面画像に適用し、小片領域毎にひび割れを検出した。なお、1 枚の画像に要する処理時間は 2 秒程度であった。検出結果の一例を図-5 に示す。ひび割れの形状がわかるように細かく検出されている事がわかる。さらに、同図にあるように、 $0.5 \times 0.5\text{m}$  で描

いたメッシュ毎にひび割れの有無を判定し、以下の式 (1) により、「ひび割れ率 (%)」を算出した。
