映像を利用した3D再構築モデルの活用

Utilization of 3D reconstruction model using photo images

(株)環境風土テクノ
(株)堀口組
立命館大学
(株)環境風土テクノ
立命館大学

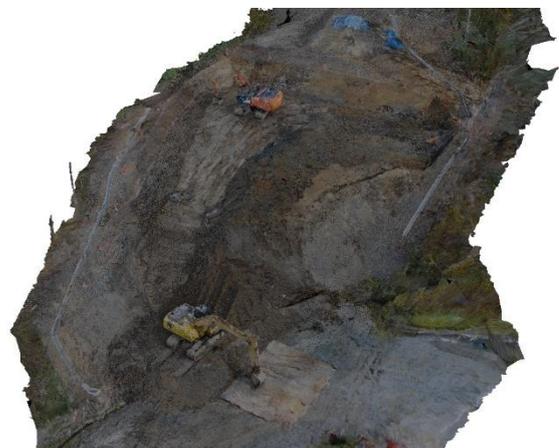
図1 3D再構築結果（2018年10月23日）

図1および図2に再構築された3Dメッシュデータを示す。図1はミラーレス一眼カメラによるもの、図2はアクションムービーカメラによるものであるが、いずれも掘削形状をよく再現している。また、メッシュにテクスチャがレンダリングされており、形状だけでなく土質の違いの認識も可能である。なお、掘削作業中に撮影を行っているため、稼働中の重機のアーム等は再現されていない。

図3は図1および図2のモデルの差分をとり、3週間の施工における地形変化をカラーコンターで示したものである。作業中の撮影であったために重機部の抜けがあるが、重機を移動した後に撮影することにより土量の管理も可能となる。

以上のように精細な3D再構築モデルにより細部形状まで確認することができることから、掘削面の地質評価にも利用できる可能性がある。図5は掘削法肩部(図1の右上部)を拡大表示したものであり、図6はさらに地形勾配をカラーコンターで示したものである。この法面の一部はこの撮影の後、夜間にゆっくりとした崩落を起こした。この崩落の様子は24時間連続撮影している定点カメラによりとらえられている。図5内にその時の崩

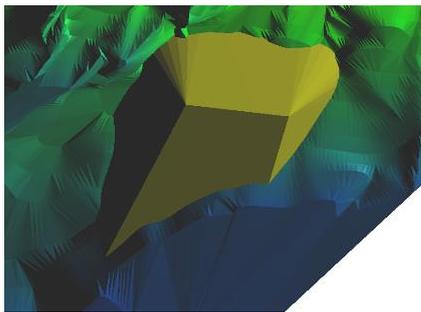
図4 CADデータから構築した3Dモデル

図4はCADデータから作成した3Dモデルの標高分布表示である。3D再構築ではCADデータに比べ詳細な形状再現が可能であることがわかる。

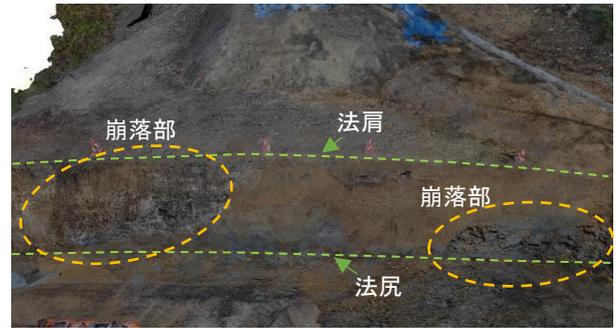
図5 法面部拡大 (2018年10月23日)

落部を示す。3D再構築モデルからも互層に弱層部が存在することが確認できる。これにより3D情報として地層情報を記録することが可能であり、今後の施工および維持管理において有用な情報となることが期待できる。

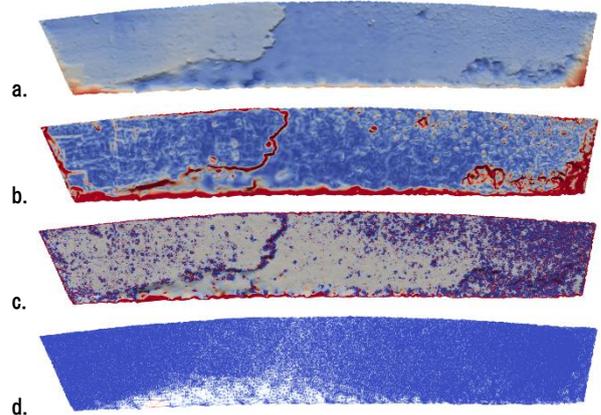
図7 法面部の評価

図7はこの法面形状の平面性を評価したものである。a.、b.、c.は法面を水平面に投影したときの高さ、勾配、曲率である。面の形状からも弱層部をある程度判別することができる。d.は形状評価に影響するメッシュサイズをみたものであり、法尻付近の一部を除き十分に精細なメッシュが形成されていることが確認できる。

a.基準面からの高さ、b.基準面に対する勾配、c.曲率、d.メッシュサイズ
