# 屋外開水路実験における橋台洗掘の再現と数値解析

Abutment scouring by a flood experiment in an open channel and a numerical simulation

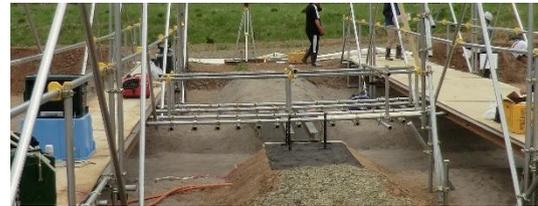
図-2 橋台模型全景(左岸から)

図-2に橋梁模型全景、図-3に橋梁模型の一般図、図-4に橋台の寸法と配筋を示す。水路幅は3mで深さ0.3mである。実験時に橋台背面盛土および橋台基礎付近において局所的な洗掘を発生させるため、左岸側の橋台を0.3m水路側へ突出させた。また、左岸は粘性土、右岸は砂質土で橋台背面盛土を構築している。

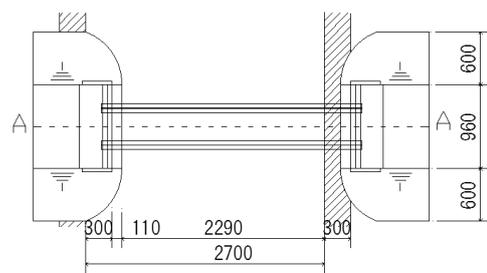
図-3 橋梁模型周辺

(a)A-A 断面

(b)平面図

橋梁は支間 2.81 m の単純桁とし、両岸に図-3のような鉄筋コンクリート製橋台を設置した。鉄筋はD10の異形鉄筋で、ウィングは合板で製作し橋台躯体に取り付けた。上部構造は2本のH形鋼(H100×100×5×7.5)とし、支点はφ25 mmの丸鋼としたが、固定支点側は沓座にねじ込んだネジで丸鋼を固定した。

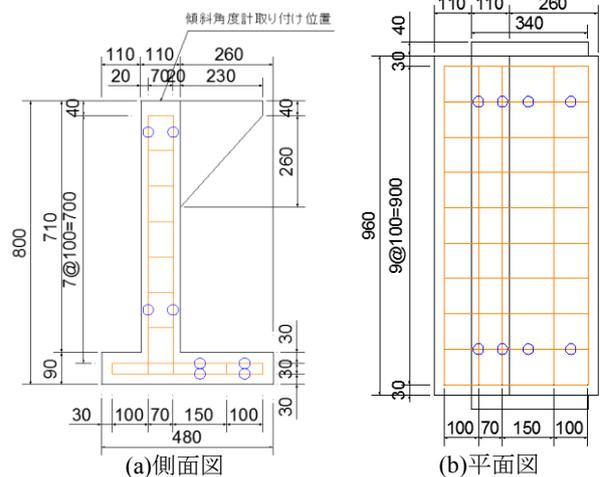
図-4 橋台寸法と配筋 (○はひずみゲージ貼り付け位置)

(a)側面図

(b)平面図

橋梁の変状は橋台天端に2軸傾斜角度計(緑測器ESC3000Z)を取り付けるとともに、左岸側橋台の主鉄筋にひずみゲージを貼り付けて測定した。測定はひずみ計測用データロガー(共和電業 UCAM-20PC-1)を用いた。測定用ソフトウェアは共和電業 IM-A-713B\_USC-60Bを使用した。測定は実験開始後から終了までの約2時間を4秒間隔で行った。さらに、左岸橋台の上流側に温湿度計(HIOKI LR5001)を設置して1分間隔で測定した。

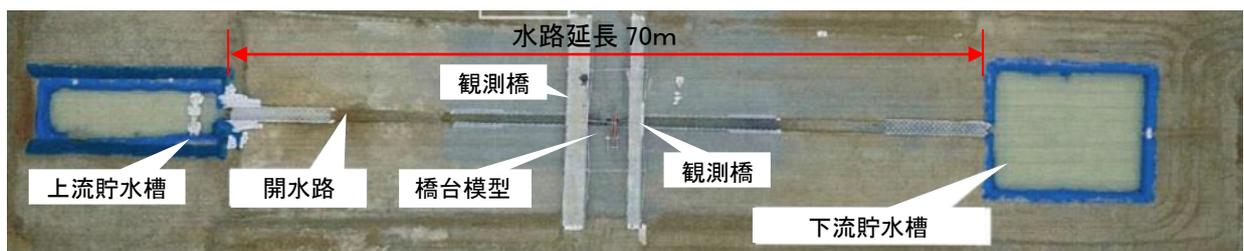
図-1 屋外開水路実験場全景

開水路を用いて行った。図-1に屋外開水路実験場の全景を示す。実験水路は延長 70m で上下流端に貯水槽を設け、ポンプで水を循環させた。

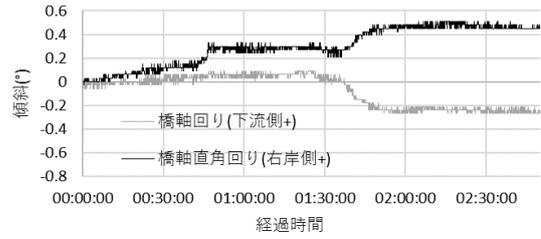
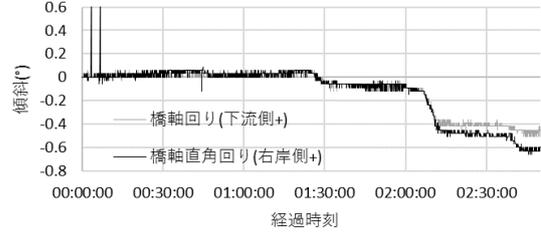
図-5 橋台傾斜角の時刻歴

図-5に両岸の橋台傾斜角の時刻歴を示す。左岸橋台は実験開始後から緩やかに水路側へ傾斜し45分後頃に水路側へ約0.2°傾いた。さらに1時間45分頃には水路側に約0.2°、上流側に約0.4°傾いた。右岸橋台では実験開始後1時間25分頃に水路側と上流側に約0.1°、2時間5分後頃に水路側に約0.4°、上流側に約0.3°傾いた。実験終了時の傾斜角は、左岸側は水路側に0.45°、上流側に0.27°、右岸側橋台は水路側に0.60°、上流側に0.45°だった。

傾斜角の変化が一定ではなく、ある時点で大きく変化するのは、洗掘されフーチング下に滞留していた土砂が一気に流出したものと考えられる。いずれの橋台も水路側かつ上流側に傾斜しているが、水衝部となるように水路内に突出させた左岸側の方が、傾斜の発生開始が早かった。一方、実験終了時の傾斜角は右岸側の方がやや大きくなった。

(a) 左岸側橋台の傾斜時刻歴

(b) 右岸側橋台の傾斜時刻歴

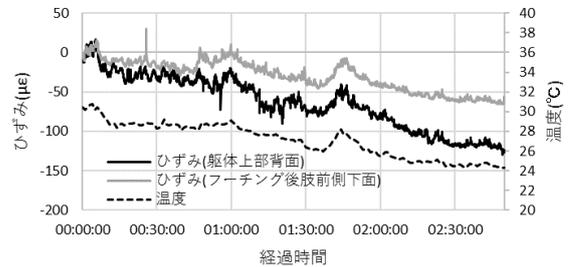
図-6 橋台模型上流側のひずみと温度の時刻歴

ひずみの測定結果の一例として2カ所のひずみと橋台の温度の時刻歴を図-6に示す。ひずみはいずれも実験開始後やや圧縮側に変化しているが、鉄筋の塑性ひずみと比較してかなり小さく、その変化もおおむね温度に連動していることから、構造内部の応力変化は小さく、橋台模型に構造的な損傷は発生しなかったといえる。

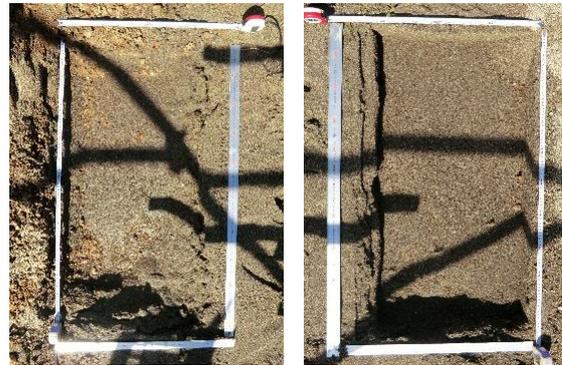
図-7 実験後フーチング下面

実験後、開水路から十分に排水が完了した9月23日に、橋台をクレーンで鉛直方向に吊り上げフーチング下の洗掘状況を確認した。図-7に橋台撤去後のフーチング下面の様子を示す。

(a)左岸側

(b)右岸側

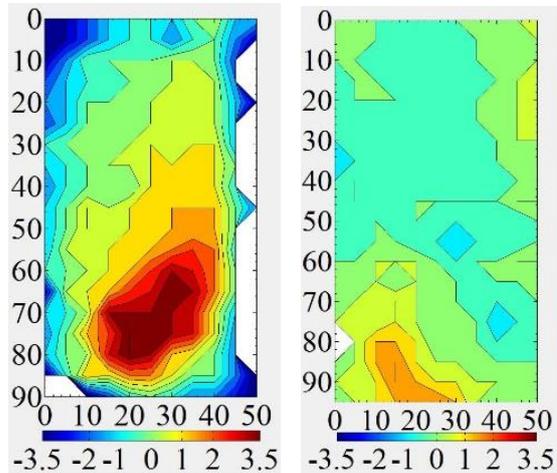
図-8 洗掘深コンター(cm)

洗掘深は、フーチング下面を橋軸方向、橋軸直角方向に5cm間隔で区切り、メジャーを用いて計測した。計測値において最も広く平坦になっている点の深さ(最頻値)

(a)左岸側

(b)右岸側

を洗掘深 0cm として整理し、洗掘状況を図-8 に図化した。洗掘深は、左岸側で最大 4cm、右岸側で最大 2cm だった。また、洗掘の度合いを表す指標として、洗掘深が 0cm より大きい測点の数を、全測点数で除した洗掘の割合を求めた。なお、実験で洗掘が始まった水路側および上流側の端部で、橋台を吊り上げた際に周辺の土砂が崩れた部分も洗掘された点とみなし、また、下流側や背面盛土側の端部で橋台を吊り上げた際に底面が圧縮されて深くなった部分は除いて計算した。洗掘の割合は左岸側が約 63%、右岸側が約 20% となった。右岸側と比べて左岸側がより洗掘範囲が広く、このことは上述した洗掘深や傾斜角と同様、左岸側橋台から先に洗掘が始まったことと対応していると考えられる。

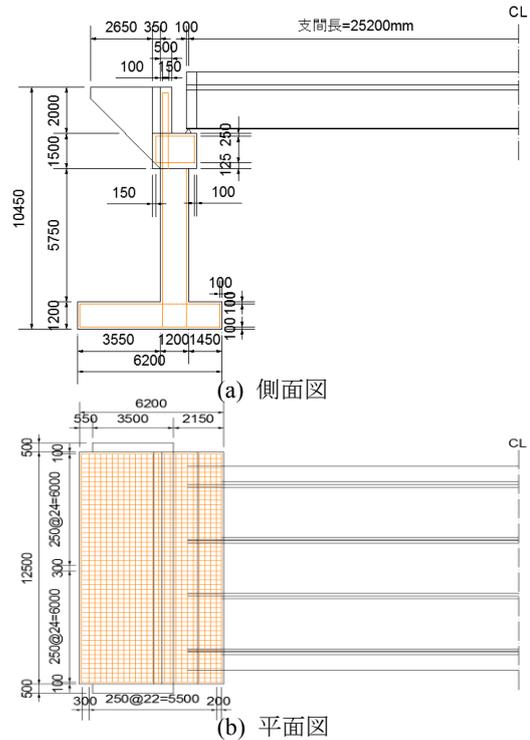
図-9 解析対象橋梁

解析対象はパラレルタイプの橋台を有する単純桁橋とし、典型的な実橋の図面を参考に図-9 のように設定した。

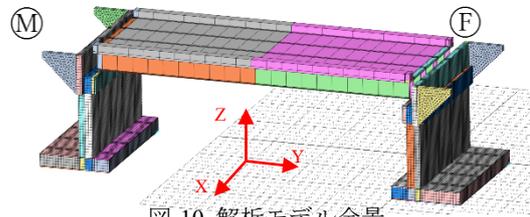
図-10 解析モデル全景

モデル化に際して、橋台のコンクリートは非線形なソリッド要素とし、関数モデルは圧縮関数を Thorenfeld モデル ( $\sigma_{ck}=21\text{N/mm}^2$ ) で表現し、引張関数を  $f_t=2\text{N/mm}^2$  で塑性化する完全弾塑性の応力ひずみ関係で表現した。鉄筋はトラス要素で表現し、バイリニアの非線形特性を与え降伏応力は  $345\text{N/mm}^2$  で von Mises の降伏条件を用いた。主桁及び床版は線形ソリッド要素で表現した。

支点部は 2 節点バネ要素で表現した。支点部の境界条件は 6 自由度のうち橋軸方向と橋軸直角回りを固定した側を可動側、橋軸直角回りを固定した側を固定側とした。

表-1 に支点部のバネ定数を、表-2 に材料の物性値を示す。また、図-10 に FEM モデルの全景を示す。

地盤は、砂質地盤の場合、一般的に良質な支持層とみなされる N 値 30 を基準とし<sup>2)</sup>、橋台のフーチング下面の各節点には節点バネ要素として圧縮方向の剛性を持つ圧縮専用の地盤バネを設置することで支持地盤を表現した。また、橋台フーチング下面の地盤バネを段階的に削除することで洗掘を表現した。洗掘の割合はフーチング下面の各節点に設定したバネ要素を削除した割合とする。

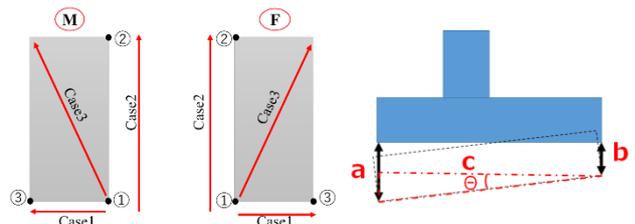
図-11 解析ケース

解析は図-11 に示すように、洗掘方向が異なる以下の 3 ケースで行い、結果は洗掘の割合に対する橋台の傾斜角としてまとめる。

- Case1: 橋軸方向 (河道→橋台背面)
- Case2: 橋軸直角方向 (上流→下流)
- Case3: 斜め方向 (河道・上流→橋台背面・下流)

橋台の傾斜角は図-11 に示す①~③のフーチング下面の隅角部の鉛直変位のうち、橋軸方向回りと橋軸直角方向回りでそれぞれ 2 点の鉛直変位から、図-12 のように次式で求める。

図-12 傾斜角度の求め方 (橋軸直角回り)

$$\theta = \tan^{-1} \left( \frac{a-b}{c} \right) \quad (1)$$

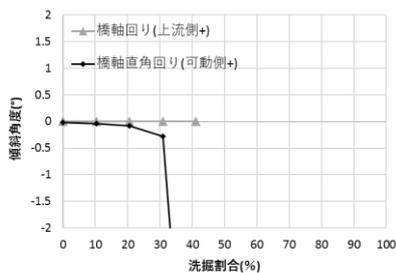
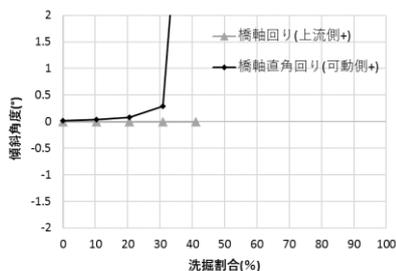
本節では解析結果のうち、橋台の鉛直変位から求めた傾斜角について述べる。図-13～図-15 は可動側、固定側橋台で洗掘の割合に対する傾斜角を算出した結果である。橋軸直角回りは可動側が負、固定側が正で河道側への傾斜、橋軸回りは両側とも正で上流側への傾斜とする。

Case 1 の図-13 では洗掘方向が橋軸方向の場合、洗掘割合 40%で河道側に大きく傾斜し 50%で橋台が転倒した状態になる。しかしながら、本解析では桁端の橋台パラペットへの接触は考慮しておらず、考慮した場合には桁が橋台を拘束する可能性もある。また図-14 の洗掘方向が橋軸直角方向の Case 2 では、洗掘割合が 90%を超えても傾斜角は最大 1.5° にとどまり、橋台が転倒することはなかった。

(a) 可動側 (橋軸方向洗掘)

(b)固定側 (橋軸方向洗掘)  
図-13 洗掘割合に対する  
橋台傾斜角度(Case1)

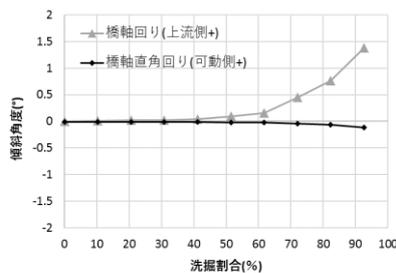
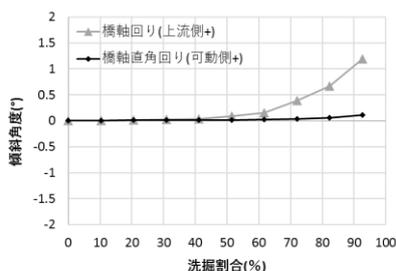
(a) 可動側 (橋軸直角方向洗掘)

(b)固定側 (橋軸直角方向洗掘)  
図-14 洗掘割合に対する  
橋台傾斜角度(Case2)

また、Case2 と Case3 の解析結果から、洗掘割合が比較的低い範囲では、可動側と固定側での傾斜角はほぼ同じ値だが、転倒直前には可動側の傾斜角が大きくなった。このような傾斜角が大きくなった場合の橋梁の挙動については、桁端部のパラペットへの衝突やひび割れの発生状況なども含めて、今後さらに検討が必要である。

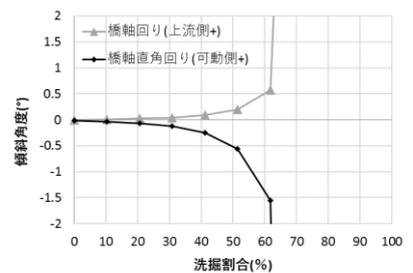
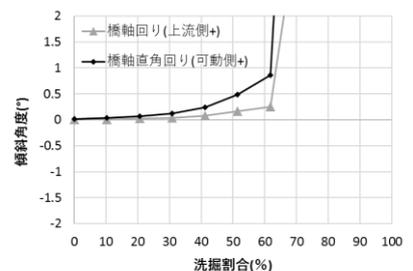
図-15 の洗掘方向が斜め方向の Case 3 では、洗掘の進行に伴い両橋台とも、上流側かつ河道側に傾斜した。傾斜角は Case2 より大きく推移し、洗掘割合 70%を超えたときに急増し、橋台が転倒する状態となる。第 2 章の実験モデルとは異なる解析モデルのため、定量的な比較はできないが、洗掘の進行につれて傾斜が増大する傾向やその方向については整合している。このことから、橋台基礎が斜め方向に洗掘を受けた場合、一定の洗掘割合を超えると橋台の傾斜が急激に進行する可能性があるが、Case 1 同様に桁と橋台の接触について検討が必要である。

(a) 可動側 (斜め方向洗掘)

(b)固定側 (斜め方向洗掘)  
図-15 洗掘割合に対する  
橋台傾斜角度(Case3)
