北海道大津海岸に打ち上げられた ジュエリーアイスの出現現象に関する現地観測

Field observation of Jewelry ice appearance phenomenon on the Otsu coast in Hokkaido

北見工業大学 ○正員 松浦悠 (Yu Matsuura)
北見工業大学 正員 吉川泰弘 (Yasuhiro Yoshikawa)
福田水文センター 非会員 芳賀聖一 (Seiiti Haga)

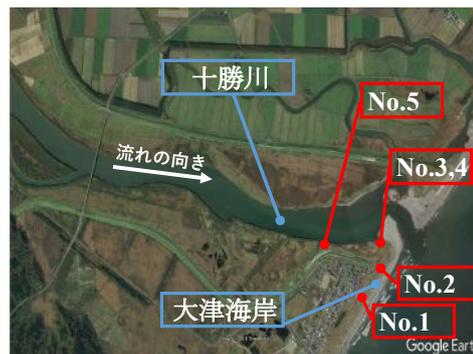
図-1 定点カメラの設置位置図

ために定点カメラ (HYKE カメラ SP2, 株式会社ハイク社製) を設置した。観測期間は、期間①2017年度: 2017年12月11日~2018年3月16日と、期間②2018年度: 2018年12月16日~2018年3月14日とした。設置場所は、大津海岸及び十勝川において図-1に示す5台 (No.1, 2, 3, 4, 5) を4か所の場所に設置した。No.1, 2は大津海岸に向けて設置し、No.3, 4は十勝川河口周辺に向けて設置し、No.5は十勝川上流に向けて設置した。定点カメラの設定は10分毎に動画と静止画を撮影する設定とした。なお、No.5のみIPカメラを用いた。撮影した画像を1時間毎に目視観測を実施した。図-2に示すNo.5については、期間①と期間②ともに機器設置から3月まで全面的に結氷していたため目視観測は実施していない。なお、期間①のNo.5は、河氷が解氷する3月12日以降までは、水位変動による河氷の上昇と下降が確認されている。

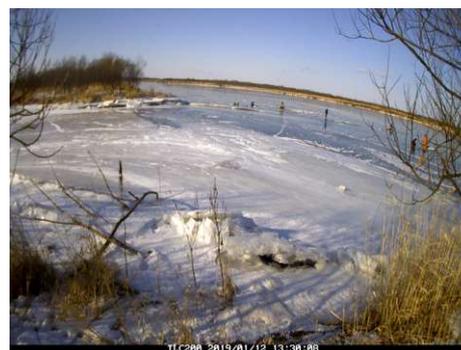
図-2 十勝川上流に向けたカメラ画像 (No.5)

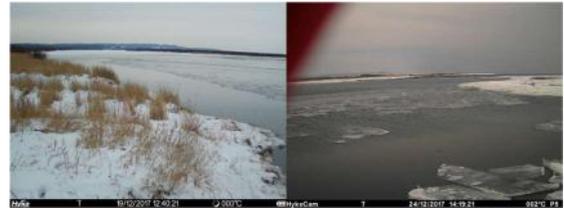
a)上流に向けたカメラ No.4 b)河口に向けたカメラ No.3
図-3 十勝川河口周辺に向けたカメラ画像
(氷の割合は3として判定)

河水を対象として、氷の流れ方向と1時間毎の画像に占める氷の割合を-6から6までの範囲で判定した。プラスマイナスは流れの向きを表し、プラスの場合は海へと流れ、マイナスの場合は川の上流へと流れる。画像の面積に対して氷の面積が多く占める場合は6と判定した。なお、個々の氷の大きさは考慮していない。一例を図-3に示す。期間①2017年度において、結氷と水面の境界部はNo.4で確認されたため、河氷の破壊と流下をNo.4で目視観測し、その下流のNo.3では流下を目視観測した。2月に十勝川の結氷範囲は最大となり、結氷と水面の境界部はNo.3で確認され、この箇所で潮汐による破壊が確認された。期間②2018年度において、No.4では観測開始時から全面結氷していた。結氷と水面の境界部はNo.3で確認された。河氷の破壊と流下はNo.3で確認されたが、期間①に比べて、その回数は少ない結果であった。結氷範囲が最大となったのは2月であり、その範囲は期間①に比べて河口に近い状況であった。期間②は期間①に比べて結氷する範囲が広い結果であった。

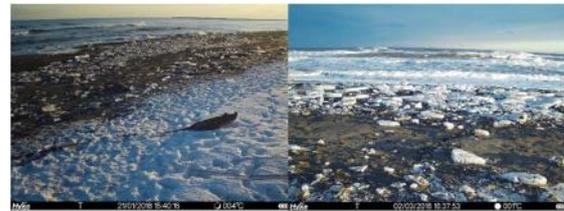
a)河口に近いカメラ No.2 b)河口から離れたカメラ No.1
図-4 大津海岸に向けたカメラ画像
(氷の割合は6として判定)

大津海岸に向けたNo.1, 2では、堆積した氷(ジュエリーアイス)を対象として、輸送方向と1時間毎の画像に占める氷の割合を-9から9までの範囲で判定した。プラスマイナスは輸送の向きを表し、プラスの場合は海から海岸へ輸送され、マイナスの場合は海岸から海へ輸送される。画像の面積に対して氷の面積が多く占める場合は9と判定した。なお、個々の氷の大きさは考慮していない。一例を図-4に示す。期間①2017年度において、No.2のカメラでは2017年内は氷の堆積がみられなかったが、年が明けて2018年に氷の体積がみられた。さらに、1月23日から1月24日、3月2日には多量の氷の堆積が確認された。期間②2018年度は、期間①に比べて氷の堆積が少なかった。No.1とNo.2の氷の堆積の割合を図-5, 6に示す。これら図より、河口に近い方が氷の堆積が多く確認されていることがわかる。

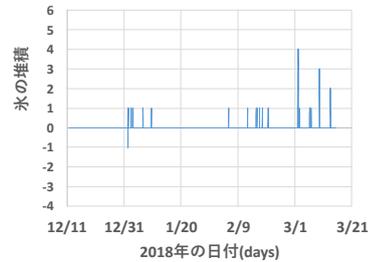
図-5 河口から離れたカメラ No.1の氷の堆積
(期間①2017年度)

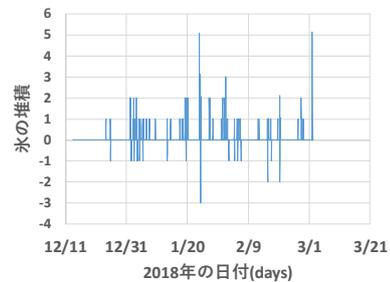
図-6 河口に近いカメラ No.2の氷の堆積
(期間①2017年度)

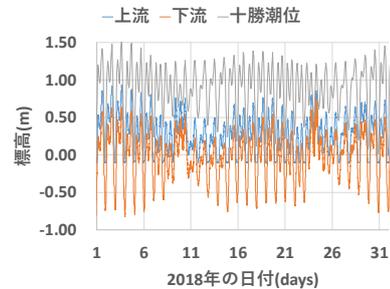
図-7 潮位と水位の時系列データ

現地観測により、十勝川 KP8.6 右岸(上流)と十勝川 KP2.4 右岸(下流)の2か所に水位計を設置して水位データを取得した。KPとは河口からの距離 km の値である。図-7に2018年1月の上流水位、下流水位、十勝予測潮位を示す。なお、上流水位は下げ潮により水位計が空気中に出現したため水位低下時のデータは欠測している。図-7から十勝川の水位は潮位と関係していることがわかる。

河氷の破壊は、十勝川 KP2.4 右岸の水位変動により氷に曲げ応力が働き破壊されると仮定した。図-7より十勝川水位と潮位は相関性が推察されるため水位のみで検討することとした。十勝川河口周辺に向けたカメラ No.3, 4において、水位変動と氷の流下状況、気温を期間①は図-11に期間②は図-12に示す。これらの図より、気温の上昇時に河氷が破壊されて流下していることが分かる。

図-13, 14 から、水位が高いときに大津海岸に氷が堆積していることが分かる。図-14 から、水位は2つのピークを持ち、その後水位が低くなる。2つ目のピーク後の水位が低くなる場合は、破壊された氷は海岸に打ち上りにくくなると推察できる。水位が高い場合に氷は堆積しやすい。また、図-7から潮位が高いときに氷が堆積しているのが分かる。

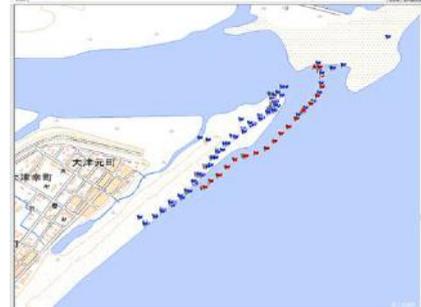
図-8 大津海岸に堆積した氷の位置座標 (青色：2017年度，赤色：2018年度)

大津海岸に打ち上げられた氷を対象に、十勝川河口から汐見橋の区間において、約50m間隔でGPSにより氷の位置座標の計測とサイズの計測を実施した。図-8に期間①2017年度、期間②2018年度の氷の位置座標を示す。図から、期間②2018年度は期間①2017年度よりも堆積範囲が河口中心に移動している。図-9にUAVによる十勝川河口砂州の画像を示す。UAV撮影から河口砂州が発達していることがわかる。また、結氷範囲も河口砂州が発達したほうが結氷の先端が河口に近づく。氷の位置座標とUAV画像から、十勝川河口砂州の発達により、氷の堆積範囲が変化したことが推察される。氷のサイズ計測結果は、河口に近いほど大きなサイズの氷が堆積している結果であった。

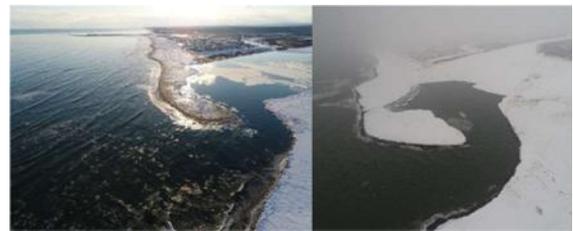
a)期間①2017年度(1/31) b)期間②2018年度(2/7)
図-9 十勝川河口砂州のUAV画像

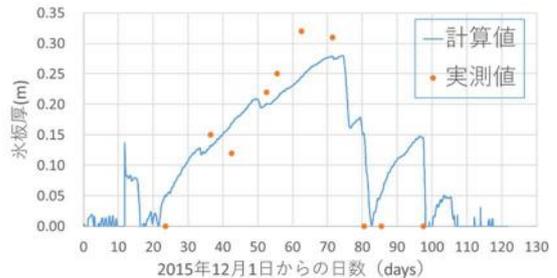
図-10 茂岩水位観測所の河氷厚の実測値と計算値

h_i [m]：河氷厚、 h'_i [m]： Δt 前の河氷厚、 T_a [°C]：気温、 T_w [°C]：水温、 h_w [m]：水深、 α 、 β は、地点固有の係数である。図-10に、茂岩水位観測所の河氷厚の実測値と計算値を示す。平均絶対誤差は6cmであった。本検討から、十勝川の河氷の厚さを気象データから推定可能であることが分かった。

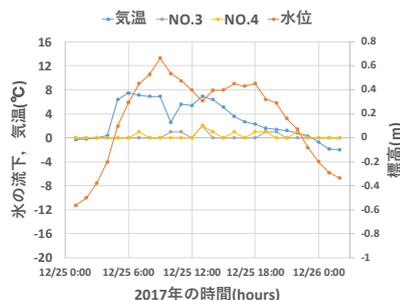
図-11 水位変動と氷の流下状況, 気温 (期間①2017年度)

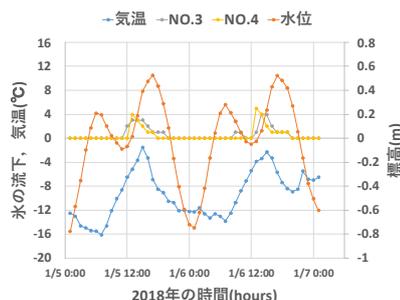
図-12 水位変動と氷の流下状況, 気温 (期間②2018年度)

図-14において水位上昇時に氷が堆積している。図-12においても水位上昇時に河氷が破壊されている。一方で、図-14で新たな氷の堆積がみられない場合にも図-12では河氷は破壊されている。要因として、この期間は潮位が低いいため、十勝川から海への流れが速く、破壊された河氷が沖へと流れてしまうと推察できる。

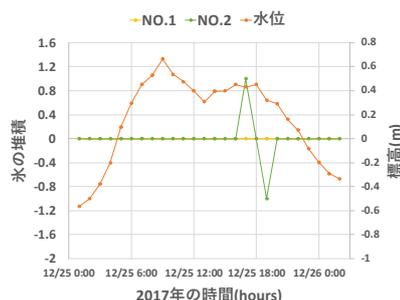
図-13 水位変動と氷の堆積 (期間①2017年度)

大津海岸に向けたカメラ No.1, 2において、水位変動と氷の堆積を期間①は図-13に期間②は図-14に示す。

図-13では水位の1つ目のピーク時に氷が堆積していない。要因として、風向が南向きの風が中心であったため十勝川左岸側へ輸送されてしまい、水位が上昇していても右岸側には堆積できなかったと推察できる。

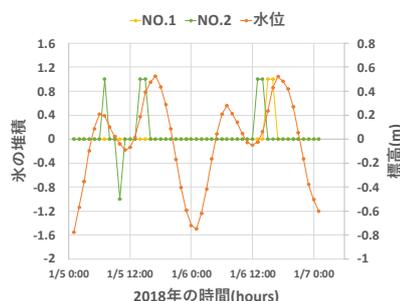
図-14 水位変動と氷の堆積 (期間②2018年度)
