## 洪水被害を可視化できる小型模型実験を用いた学習教材の開発

Development of learning materials using small flumes visualizing damage due to flood

室蘭工業大学 ○学生員 佐藤京弥 (Kyoya Sato)  
室蘭工業大学 正 員 中津川誠 (Makoto Nakatsugawa)  
室蘭工業大学 学生員 清水皓太 (Kota Shimizu)  
室蘭工業大学 学生員 寺岡侑紀 (Yuki Teraoka)

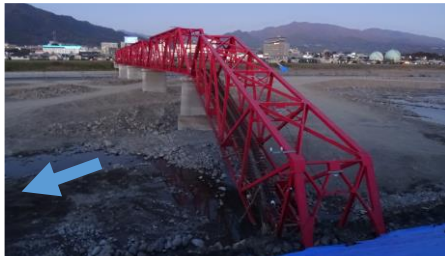
写真-5 長野県上田市のトラス橋梁の被災状況  
(2019年11月8日撮影)

第二の事例は、トラス鉄橋が崩落した千曲川（写真-5）をイメージし、1/1,000 程度の縮尺となるように作成した。フルード相似則に基づく模型と実物の縮尺（スケール）を表-3に示す。

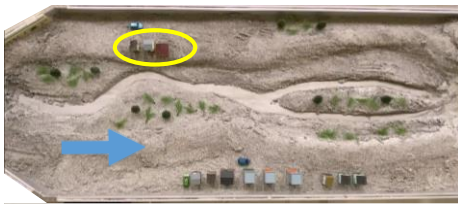
写真-7 家屋の崩落の実験前後の比較

実験前後の比較写真を写真-7 に示す。増水すると、中州が水没し侵食によって削られた。川の水位が上昇していくにつれ、樹木が倒れ流された。時間が経過して水位が上昇すると高水敷まで浸水した後、侵食される範囲が広くなり、川の左岸側が侵食されて基礎地盤を失った家屋は崩落した（写真-8）。崩落した家屋を黄色で囲んで示す。

第一の事例は、河岸侵食により家屋が崩落した千曲川をイメージし、1/1,000 程度の縮尺となるように作成した。フルード相似則に基づく模型と実物の縮尺（スケール）を表-2に示す。洪水時の状態を再現するために、下流側をせき上げし、水位を堤防の高さ程度になるように調節し、流量は 130 ml/s とした。川の水位が高く、流速が速いことから、侵食作用が顕著に表れる。その影響により、川の近くにある家屋が崩落する様子を再現した。また、本実験ではカメラを3台用意して撮影を行った。1台目はEm3の真上にカメラを吊るして全体が映るようにした。2台目は上流の右岸側から崩落する家が斜めに映るようにした。3台目は上流の右岸側から崩落する家が正面に映るように配置した。

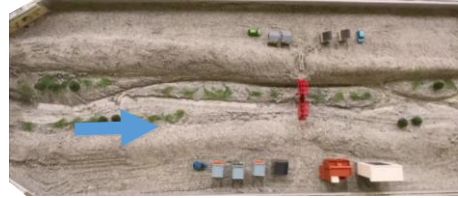
写真-9 橋梁の崩落の実験前後の比較

実験前後の比較写真を写真-9 に示す。水を流し始めると水の勢いで河床材が流された。さらに徐々に水位が上昇すると、樹木が倒れ、流された。高水敷まで水位が上昇すると河岸の侵食が進行した。この結果、川の左岸側が侵食され、橋台となる地盤を失った橋梁は崩落した（写真-10）。崩落するメカニズムは前節の家屋の崩落と同じである。落橋した場所は川幅が狭くなっており、水の勢いが強く、侵食が進んだと考えられる。

ール)を表-3に示す。洪水時の状態を再現するために、下流側をせき上げし、水位を堤防の高さ程度になるように調節し、流量は130 ml/sとした。川の水位が上昇し、流速が速いことから侵食作用が顕著に表れる。その影響で堤防に架かる橋梁が崩落する様子を再現した。本実験ではカメラを2台用意して撮影を行った。1台目はEm3の真上にカメラを吊るして全体が映るようにした。2台目は上流の右岸側から崩落する橋梁が斜めに映るように配置した。

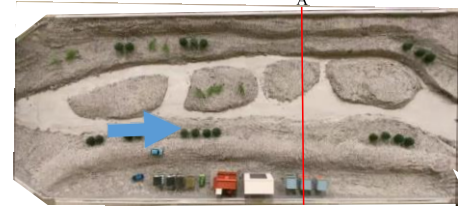
写真-11 内水氾濫の実験前後の比較

実験前後の比較写真を写真-11 に示す。堤防の高さ付近まで水位が上昇した際、堤内地側の地盤高よりも、河川の水位が高くなり、排水管に見立てたストローから水が逆流し、堤内側市街地の浸水が始まった。マンション低層部や家屋への浸水がイメージできる（写真-12）。

第三の事例は多摩川をイメージし、1/1,000程度の縮尺となるように作成した。フルード相似則に基づく模型と実物の縮尺(スケール)を表-4に示す。本実験では川の水位が上昇し、外水が排水管を通じて逆流し、街に水が溢れ出す内水氾濫現象を再現するために、川と堤内地の間の地中にストローを埋め込んだ。写真-11の左側に表示されている線分AA'の断面図を図-1に示す。また、洪水時の状態を再現するために、下流側をせき上げし、水位を堤防の高さ程度になるように調節し、流量は120 ml/sとした。川の水位が上昇するに従い、ストローから逆流して浸水する様子を再現した。本実験では、トレー

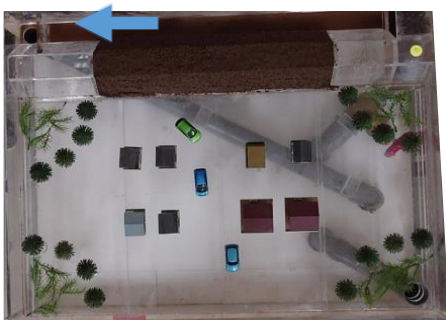
写真-13 破堤実験前後の比較

実験前後の比較写真を写真-13 に示す。水を流し、水位が上昇すると堤防の堤内地側の法尻（裏法尻）から漏水し始める。さらに水位が上昇することで天端からの越水が始まり、越流水は裏法部を侵食して、一気に決壊していく。決壊した堤防から流出した水は、濁流となって住宅地へ流れ込む。そのエネルギーは非常に大きく、家屋や車を流すほどである（写真-14）。

第四の事例は堤防決壊で氾濫する状況をイメージしたものである。写真-4に示す川の左岸側にはプラスチック製の堤防のうち、延長50 cmの開口部を設け、この区間は土(脱水ケーキ焼却材)を使用して天端幅5 cm、堤防高10 cm、堤防敷13 cmの4分勾配の堤防を作成する。水路の下流側にプラスチックのせき上げ板を設置し、

川の水位が堤防の高さと同程度になるように設定する。本実験では高さ 8 cm の板を用いた。堤内地には、Em3 の実験と同様に模型の家屋や樹木を配置し、堤防決壊がどのように起きるのか、決壊によってどのようなことが起きるのかを可視化することが可能である。また、本実験ではカメラを 3 台用意して撮影を行った。1 台目は破堤模型の真上にカメラを吊るして全体が映るようにした。2 台目は下流の左岸側から破堤する堤防が斜めに映るようにした。3 台目は堤防の正面側から破堤する堤防が映るように配置した。
