# 河川洪水による橋台背面盛土周辺の河床変動と対策技術の研究

Study of river-bed change around the bridge abutment back embankment by river flood and the measures technology

(国研) 土木研究所寒地土木研究所 ○正 員 青木卓也 (Takuya Aoki)  
 (国研) 土木研究所寒地土木研究所 正 員 井上卓也 (Takuya Inoue)  
 (国研) 土木研究所寒地土木研究所 正 員 畠山乃 (Osamu Hatakeyama)  
 (国研) 土木研究所寒地土木研究所 正 員 橋本聖 (Hijiri Hashimoto)

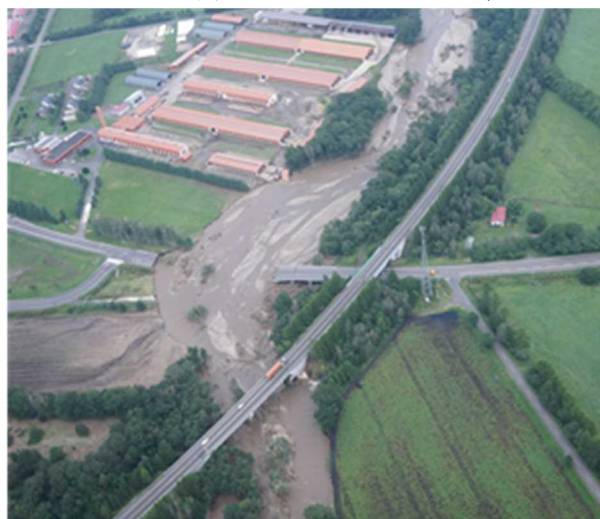
図-1 平成 28 年 8 月北海道豪雨による十勝川水系小林川に架かる橋梁被災状況

自然界には様々な河川線形が存在し、線形の違いによって河床変動の仕方も変化する。そこで本研究では、図-1に示す十勝川水系小林川に架かる橋梁周辺の洪水前の河川線形をモデルケースとし、これをベースに蛇行波長・蛇行振幅を変化させ、それに対する対策工前面の河床変動を実験により把握した。なお、小林川の本地域はセグメント1に属し、被害も大きく、今回の代表的な被災例である<sup>2)</sup>。実験で用いる河川の線形は、既往の蛇行実験でもよく用いられているサインカーブ形状とした(図-2)。蛇行波長と蛇行振幅は、図-3に示す洪水前の実際の河道状況を参考に設定し、case 1では橋梁周辺の蛇行波長 400m と蛇行振幅 60m を用い、case 2では蛇行が発達していない場合を想定し、case 1の蛇行波長を変えずに蛇行振幅を 40m に減少させた。case 3では橋梁の下流側の蛇行波長 240m と蛇行振幅 40m を用いた。

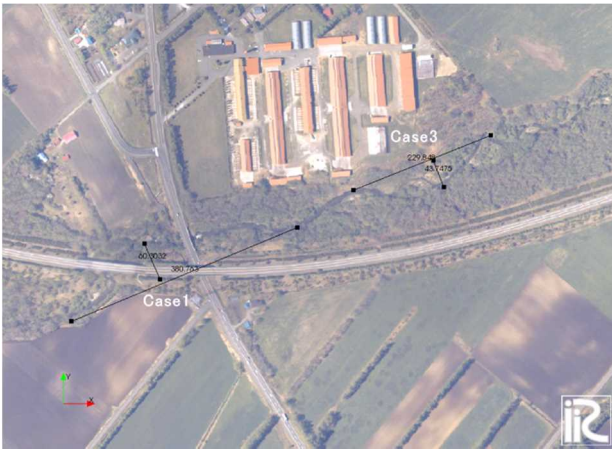
図-3 十勝川水系小林川に架かる橋梁（図-1）の被災前の状況と河川線形
