積雪寒冷地における改質再生アスファルト混合物の  
長期供用性状について

Long-term service characteristics of modified reclaimed asphalt mixture in snowy cold region

(国研)土木研究所 寒地土木研究所 寒地道路保全チーム ○正 員 上野千草 (UENO Chigusa)  
(国研)土木研究所 寒地土木研究所 寒地道路保全チーム 正 員 金谷 元 (KANAYA Gen)  
(国研)土木研究所 寒地土木研究所 寒地道路保全チーム 正 員 丸山記美雄 (MARUYAMA Kimio)

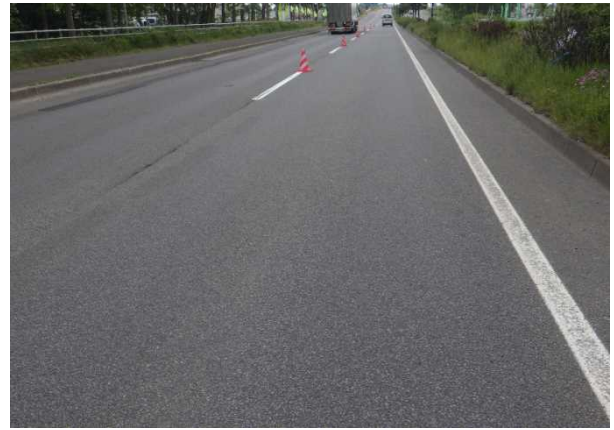
写真-1 密粒13F 新材工区

ひび割れ率の推移を図-4に示す。試験施工を行った5工区とも、供用18年後においてもひび割れ率が修繕の目安となる40mmまで至っておらず、比較的良好な供用性状を維持しているが、密粒度アスコン再生50%工区のみひび割れ率が20%を超えており、写真-1、2に示すように新材工区と比較して、ひび割れやパッチングが目立ってきている。

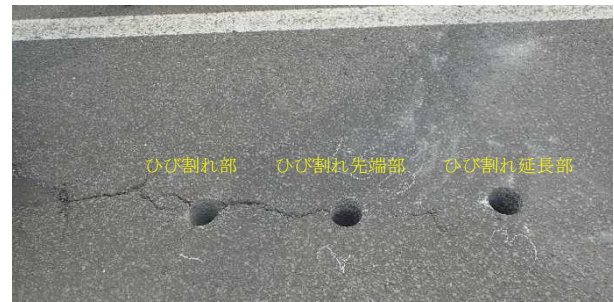
写真-3 コア採取位置

コア採取は道路管理者より了承を得た密粒 13F 再生 50 % 工区と、細粒 G13F55 再生 30 % 工区の 2 つの工区で実施した。コア採取の実施位置を写真-3 に示す。ひび割れ部、ひび割れ先端部、ひび割れ延長部の 3 本のコアを採取し、ひび割れの深さおよび進行方向を確認した。
