## 表層凍害劣化を再現する実験装置の開発に関する研究

Study on freezing and thawing focused on melting process

| 苫小牧工業高等専門学校 | ○学生員 | 鳥谷部瞭 (Ryo Toriyabe) |

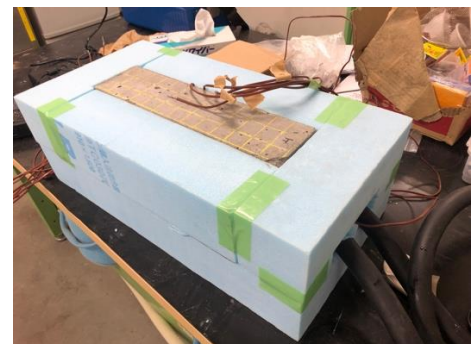
図-3 完成形

- ③ 不凍液循環装置に接続したホース、および①で作製した熱電対を埋め込んだコンクリート供試体を設置して、周囲をスタイロフォームで覆った。(図-3)

温度コントロール可能なプレハブ型恒温装置に2.1で作製した実験装置を設置した。供試体全体が凍結環境になるように、プレハブ温度および不凍液温度を-10℃に設定して供試体を凍結させた。
