## IoT と光ファイバ技術を用いた既設長大橋の常時微動計測に関する一検討

A consideration on microtremor observation of existing long-span bridge by using optical fibre sensors and IoT technology

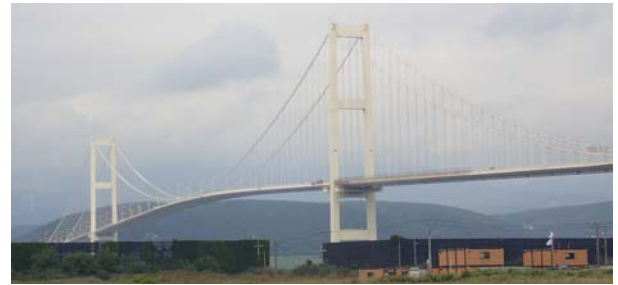
写真-1 白鳥大橋の全景

本計測の対象とした白鳥大橋は、室蘭市を通る国道 37 号に架かる東日本最大の吊橋である(写真-1 参照)。本橋梁は、室蘭港を跨ぎ室蘭市陣屋町と祝津町を結ぶもので、橋長 1,380m、中央径間 720m の 3 径間 2 ヒンジ補剛箱桁吊橋で、補剛桁は鋼床版箱桁形式を採用している。竣工後 22 年経過しており、現在はその長寿命化や

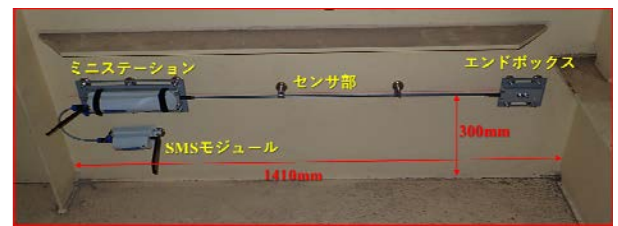
写真-2 計測機器の設置状況

本橋梁の計測には、検長部に光ファイバを用いた自立型のひずみ計を用いて評価することとした。写真-2 には橋梁内における計測機器の設置状況を示している。計測機器は、光学ストランドが配線されたセンサ部(橋長 1,000mm)の両端にミニステーション、エンドボックスが接続されており、ミニステーション内にはリチウム電

本計測機器の設置作業手順は, 1) 計測位置の位置出し, 2) 専用治具の取り付け, 3) 計測器の設置・調整, であり 15 分程度で設置が完了した。なお, 計測機器の設置時は, センサ部に一定の緊張力を与えた状態で固定する必要があるため, ミニステーションとエンドボックスの固定時に緊張力を与えた状態で設置した。本計測システムの特徴は, 電源内蔵型であるため電源の配線が不要であること, 計測機器が非磁性体であるため鋼製部材の計測の場合には強力磁石(ネオジウム磁石など)を用いて簡易に設置可能であること, が挙げられる。

図-1, 図-2 には, 計測機器の設置位置を示している。計測位置は白鳥大橋の中央径間中央部の東西の外セル内のフェアリング側に各 1 か所とした。設置位置はセル下面から 300 mm の位置とし, 橋軸方向の計測とした(写真-2 参照)。計測機器の名称は, 東側のセル内(室蘭港側)に設置したセンサを LS-1, 西側のセル内(外海側)に設置したセンサを LS-2 とした。計測機器は 10 月 27 日に設置し, 専用クラウドを介してデータ回収を開始した。表-2 には, 気象庁ホームページより取得した動的データ取得時の室蘭市の環境条件を示している。
