少数主桁橋の動的応答特性における補修工事の影響

Investigation of repair work on dynamic characteristics of a minor girder bridge

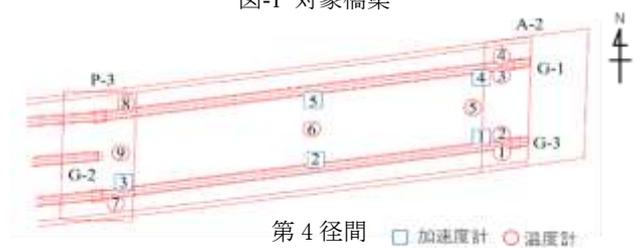
図-1 対象橋梁

対象とした橋梁の外観を図-1に示す。本橋は、北海道北見市に2007年に架設された橋長212mの4径間連続鋼合成少数主桁橋である。本橋では支間長35mで2主桁となっている第4径間で加速度と温度のモニタリングを実施しており、加速度は2016年8月4日、部材温度は2018年5月16日から計測を開始した。図-2に計測器の配置、図-3に設置した計測器を示す。3軸加速度計(日本航空電子工業JA-70SA)はG-1桁に2基、G-3側に3基の計5基、温度計(ティアンドデイ RTR-502)はG-1桁に3基、G-3側に3基、合成床版下面に3基の計9基設置している。加速度計のサンプリング周波数は1000Hzとし、10分間の測定データを1単位として後述する振動解析を行った。温度計は10分に1回計測をしている。

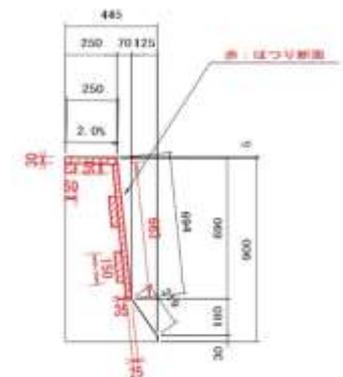
図-5 壁高欄補修概要

本橋では2019年9月2日から12月2日の期間でコンクリート製壁高欄の補修工事が行われた。補修工事はコンクリートの剥離が発生しているG-1側(上流側)の壁高欄に対して橋梁の全長に渡って行われた。図-4に工事期間中に設置された吊り足場を示す。補修内容は図-5のように壁高欄の表面30~35mmをはつり、ポリマーセメントモルタルによって断面を修復した。

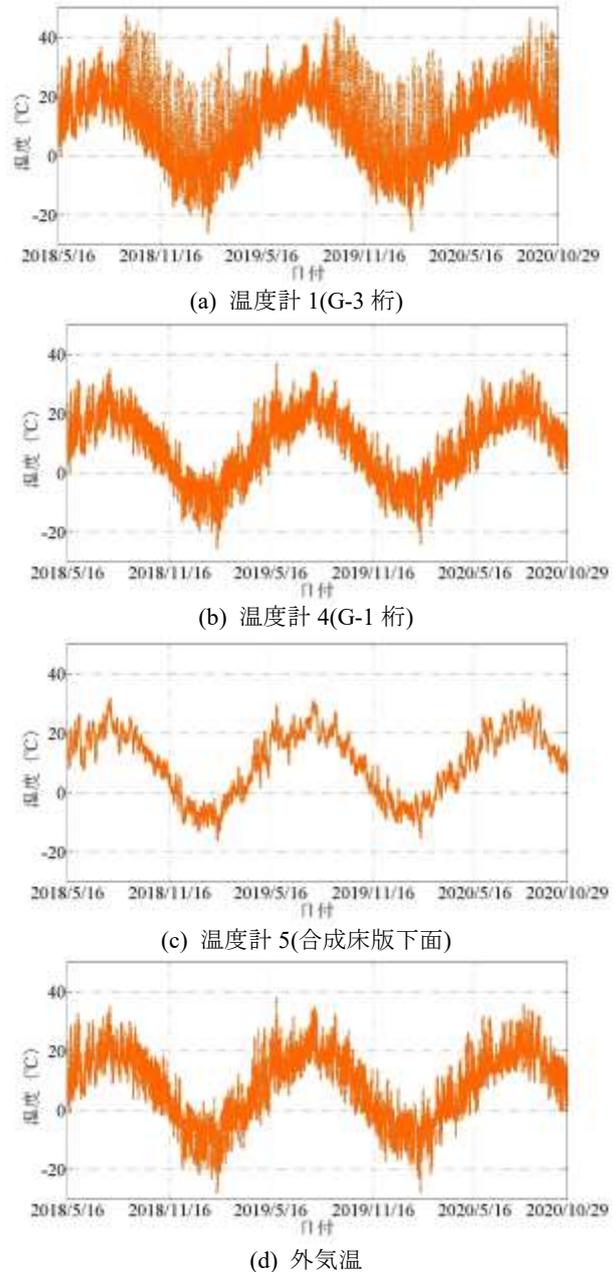
図-6 部材温度と外気温の変動

部材温度の経年変化を図-6に示す。図-6(a)はG-3桁の桁に設置した温度計1、図-6(b)はG-1桁に設置した温度計4、図-6(c)は合成床版下面に設置した温度計5、図-6(d)はアメダス観測記録による外気温²⁾である。南側のG-3桁に設置した温度計1は最高47.2℃、最低-25.9℃である。また、9月1日ごろから翌年の4月14日ごろまでは桁に直接日射を受けるため日中の温度変化が大きく、1日の温度変化が最大となる2019年2月10日では1日で47.7℃変化が生じる。同日の温度計4や温度計5、外気温はそれぞれ17.6℃、5.7℃、18.7℃となっており、日射の影響の有無でG-1桁とG-3桁の部材温度は約30℃異なっている。北側に位置する温度計4は最高36.9℃、最低-25.4℃であり、年間通して

日陰となっているため外気温と同様の変動をしている。合成床版下面に位置する温度計5では最高31.7℃、最低-16.1℃と桁の温度と比較し温度変化が小さく、1日の温度変化も小さいことが分かった。また、年間の部材温度の変動はおおむね同じ傾向を示している。

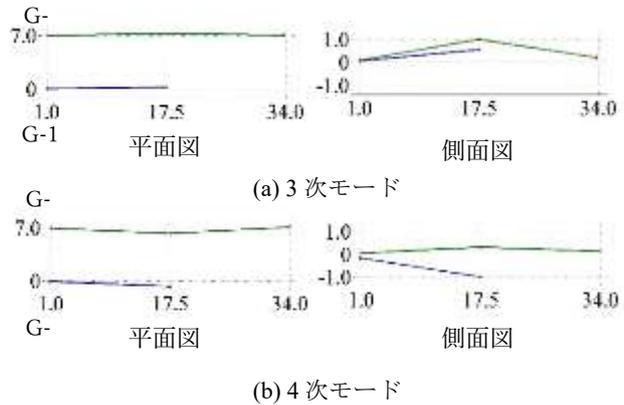
図-7 第4径間のモード形状

ごとに振動数の検索範囲を決め、その範囲内で抽出された卓越振動数の平均を固有振動数とした。このうち低次の4モードについて表-1にまとめ、3次モードと4次モードについてモード形状を図-7に示す。モード形状は1次～3次モードが鉛直方向の曲げモード、4次モードでは鉛直方向のねじれと橋軸直角方向の曲げが連成したモード形状であった。

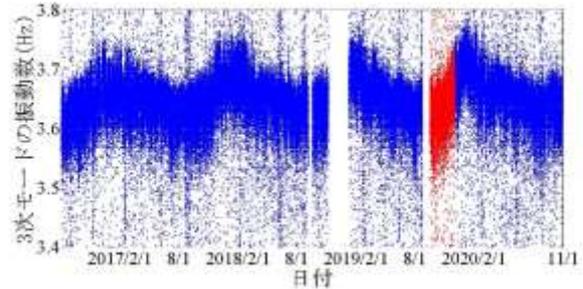
(a) 3次モード(鉛直方向)

固有振動数の変動について、図-8(a)に3次モードでの鉛直方向の経時変化、図-8(b)に4次モードでの橋軸直角方向の経時変化を示す。卓越振動数の年変動は冬季の部材温度低下時に高くなり、夏季の部材温度上昇時に低くなる。さらに、補修工事前後での固有振動数の変化を比較するため、図-9に2019年と2020年の1月10日から8月10日の外気温に対する固有振動数の関係を示す。鉛直曲げモードとなる3次モードでは該期間での固有振動数は前年の変動と大きく変わらなかった。一方で橋軸直角方向に卓越する4次モードでは、補修工事後には0℃での固有振動数が前年より0.028Hz上昇していた。この4次モードの固有振動数の差が有意なものであるか統計的に検証した。検定手法としては、2群の母平均の差の検定をするためウェルチの検定を用いた。仮説、有意水準、棄却域の設定は表-2の通りとする。対象は図-9に示したデータから1000データを抽出し、検定を実施した。検定には以下の計算式を用いた。⁴⁾
