実規模擁壁模型に設置した貫通型落石防護柵支柱に関する  
静荷重載荷実験

Static loading tests of through-type steel posts installed into proto-type rockfall protection wall

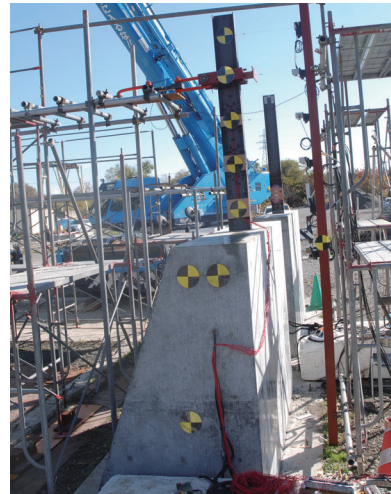
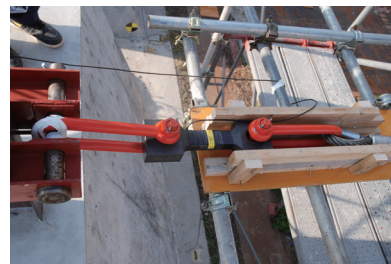
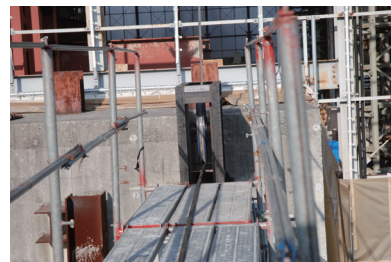
写真-1 載荷装置の設置状況

写真-1には載荷装置の設置状況写真を示している。写真中、(a)には装置の全景を、(b)には載荷用の H 形鋼に組み込んだ鋼棒からシャックルを介してロードセルおよびロープへの連結状況、(c)にはロープの方向を鉛直方向に変換させるシーブの設置状況を示している。なお、本実験では、約  $1 \text{ kN/3s}$  程度の載荷速度で載荷させている。

(a) 全景

(b) ロードセル部

(c) シーブ部

本実験における測定項目は、ロードセルからの荷重、貫通型支柱模型の気中及びコンクリート中の各断面に貼り付けたひずみゲージ (ウェブ中心から両フランジに向かって 70 mm 離れた点に添付) からのひずみ、支柱及び擁壁背面各点に設置したワイヤー式変位計 (写真-1に示される擁壁背面近傍に平行して配置された H 形鋼に設置) からの水平方向変位、支柱等の変位計測のバックアップとしての 10 fps でのカメラ撮影である。なお、ひび割れ分布をスケッチする予定であったが、ひび割れがほとんど発生していなかったことより、スケッチはしていない。

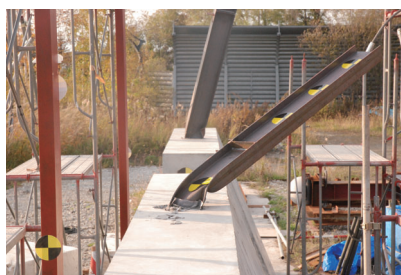
(a) 気中部における支柱の変形状況

写真－2には、実験終了後における支柱の気中部における変形状態に関する写真を示している。(a)図は、両試験体の気中部全体の変形状況を示している。図中、手前の支柱はPS試験体であり、奥はPB試験体である。図より、PB試験体の変形状態はPS試験体に比べてそれほど著しくはないが、弱軸方向にも変形していることが確認できる。一方、PS試験体の場合には、支柱は基部で弱軸周りの局所座屈が発生し、荷重方向と共に弱軸方向にも大きく変形していることが分かる。

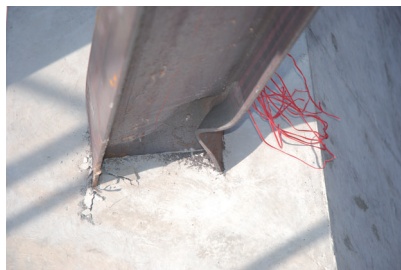
(b) PB 試験体の基部の変形状況

(b)図には、PB試験体の基部の変形状況を拡大して示している。図より、圧縮側フランジは座屈して大きく変形し、それに伴いウェブも大きく面外変形に至っていることが分かる。しかしながら、引張側のフランジ部の損傷は大きくはない。また、支柱埋設近傍の擁壁天端部を見ると、ひび割れはほとんど発生していないことが確認できる。

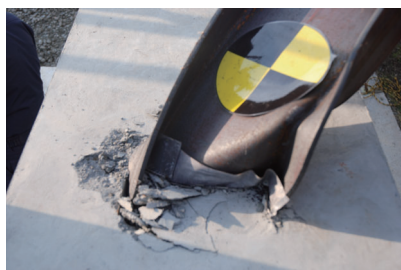
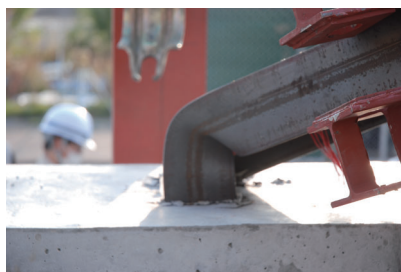
(c) PS 試験体の基部の変形状況-1

(c)、(d)図には、PS試験体の変形状況を示している。この場合には、弱軸方向への座屈が卓越し、圧縮側は勿論のこと引張側のフランジも大きく変形していることが分かる。また、ウェブ部は原形を留めないほどに変形している。支柱基部近傍擁壁天端部を見ると、引張側フランジ部上面部のコンクリートが剥離しており、また引張側フランジ下面とウェブ近傍部ではコンクリートの圧壊が確認できる。しかしながら、圧縮側フランジ近傍部のコンクリートの損傷はフランジに接触している狭い領域での圧壊程度であることが分かる。
