## 凍結融解によるコンクリート水平ひび割れ発生の再現実験

Freeze-thaw experiment for reproducing horizontal cracks in concrete

北海道大学工学部

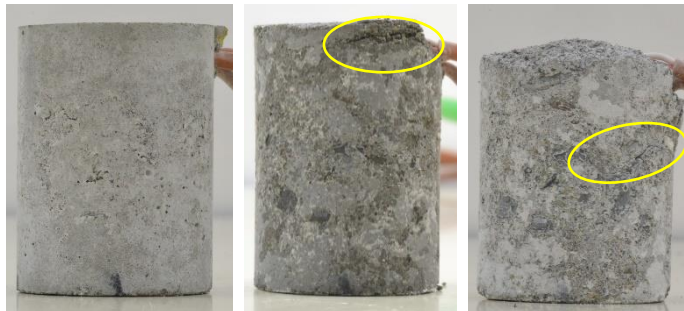
(a) 実験前 (b) 100 サイクル後 (c) 125 サイクル後  
図-5 供試体 0.8-A の側面の劣化状況

図-5 に実験前、凍結融解 100 サイクル後及び 125 サイクル後の供試体の側面の劣化状況を示す。100 サイクル後の供試体側面にはスケーリングが見られ、供試体の上部にはひび割れが見られた。125 サイクル後の供試体の中央部にひび割れが見られた。これらのひび割れは供試体内部が遅れて凍結する温度勾配であったことに起因すると考えられる。125 サイクル後の供試体の上部が欠損しているのは凍結融解により脆くなった供試体上部が実験装置から取り外す際に剥がれたためである。

打音試験を実験前と 50 サイクルごとに供試体上面及び側面について行った。実験前及び 50 サイクル後で確認された打音と比較して、100 サイクル後では低く鈍い音が供試体上面及び側面で確認された。打音試験の結果より 100 サイクル後の供試体内部は劣化していると言える。

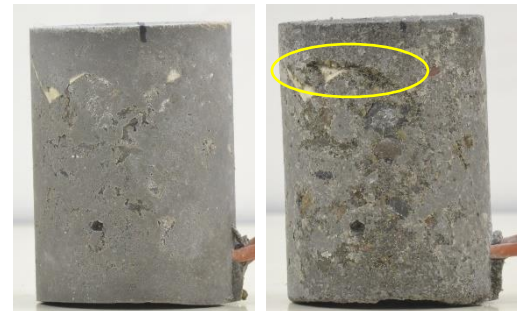
(a) 実験前 (b) 125 サイクル後  
図-6 供試体 0.8-B の側面の劣化状況

図-6 に実験前及び凍結融解 125 サイクル後の供試体の側面の劣化状況を示す。125 サイクル後の供試体側面にはスケーリングが見られ、供試体上部にはひび割れが見られた。打設面に関係なく実験時の上部にひび割れが見られたことになる。供試体 0.8-A と比較すると供試体 0.8-B では上部の損傷が少ないことが分かる。これは供

試体 0.8-A はブリージングの影響を受けたが供試体 0.8-B はブリージングの影響がないためと考えられる。

打音試験を実験前と 50 サイクルごとに供試体上面及び側面について行った。実験前及び 50 サイクル後で確認された打音と比較して 100 サイクル後では低く鈍い音が供試体上面及び側面で確認された。打音試験の結果より 100 サイクル後の供試体内部は劣化していると言える。
