洪水時における砂州上の樹林帯内の流速分布観測

Field observation on flow distribution during flood in riparian forest

(株)北開水工コンサルタント ○ 正員 油川曜佑 (Yousuke Aburakawa)  
北見工業大学社会環境系 正員 渡邊康玄 (Yasuharu Watanabe)

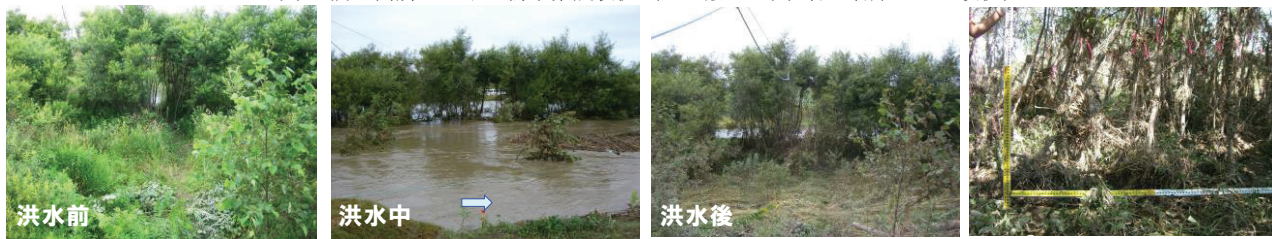
写真3 樹林帯内流速観測測線 (KP2.843 測線) における樹木状況

写真3に, 流速の観測地点の出水による状況の変化を示す。洪水前は右岸草本部の下草が繁茂し対岸の様子はほとんど確認できない。洪水中には樹林帯内に流れが生じ, また, 右岸草本部は一部の低木を除けばそれらの下草は完全に倒伏していた。また, 写真4に示すように, 洪水後は樹林帯の樹木にゴミなどの付着物の堆積が確認されたため, 出水後に平均的な堆積の仕方をして30本程度を選定し, 写真計測により樹木1本あたりに堆積する概算面積を求めた。

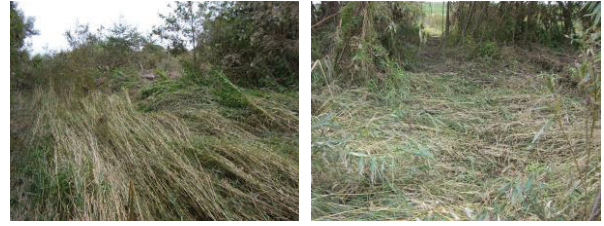
写真5 洪水時における下草倒伏状況

$a$ : 無次元樹木密度 ( $=\tilde{d}\tilde{h}/\tilde{s}\tilde{l}$ ),  $\tilde{d}$ : 樹木の直径,  $\tilde{s}$ : 樹木の横断方向間隔,  $\tilde{l}$ : 樹木の縦断方向間隔,  $h_i$ : 樹木の無次元高さ ( $=\tilde{h}_i/\tilde{h}$ ),  $\tilde{h}$ : 水深,  $\tilde{h}_i$ : 樹木群高さ (樹木群の高さが水深を超える場合は水深),  $z$ : 無次元水深 ( $=\tilde{z}/\tilde{h}$ ),  $u_i$ : 無次元流速 ( $=\tilde{u}_i/\tilde{u}_*$ ),  $\tilde{u}_*$ : 摩擦速度 ( $=\sqrt{g\tilde{h}i_*}$ ),  $C_d$ : 樹木抵抗係数,  $\kappa$ : カルマン定数,  $C_b$ : 河床の抵抗係数である。なお、河床の抵抗係数  $C_b$  算定に使用する Manning 粗度については、福岡らは洪水時にオギ等の下草が倒伏している状態において粗度  $n=0.06$  を用いており<sup>4)</sup>、本洪水時では写真5に示すよう下草が倒伏している状態であるため同値を用いた。また、水面勾配は水位計の計測値から算定した。
