## 2020年の北海道大津海岸におけるジュエリーアイス出現時期の推定

Estimate of Jewelry Ice appearance period on the Otsu coast in Hokkaido in 2020

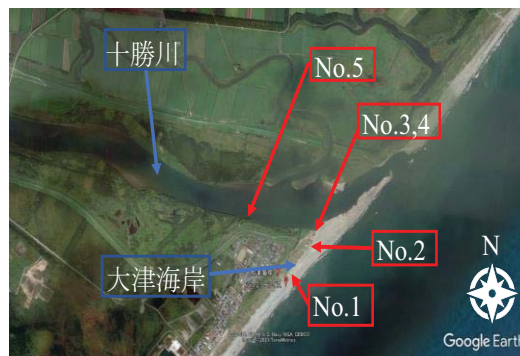
図-1 定点カメラ設置場所図

十勝川河口と大津海岸周辺において、氷の挙動を捉えるために定点カメラ（HYKEカメラ SP2、株式会社ハイク社製）を設置した。観測期間は、2019年12月23日から2020年2月28日とした。設置場所は、図-1に示す4か所の場所に5台（No.1, 2, 3, 4, 5）を設置した。捉える現象は、十勝川の河氷の破壊状況、破壊された河氷が海域へ流下する輸送状況、ジュエリーアスの堆積状況である。No.1, 2は大津海岸に向けて設置し、No.3, 4は十勝川河口周辺に向けて設置し、No.5は十勝川上流に向けて設置した。記録周期は10分間で、動画と静止画で記録した。

大津海岸に向けたNo.2では、2019年12月27日から28日にかけて、波打ち際で少量のジュエリーアスの

堆積を確認した。2020年1月20日、21日、30日、31日、2月17日では、海岸で多量のジュエリーアスの堆積を確認した。

十勝川河口下流に向けたNo.3のカメラでは、河氷の形成、破壊、海域への輸送を確認した。2019年12月24日から河道の結氷が進行し、27日には全面結氷した。12月31日7時から正午にかけて、河氷の破壊を確認した。2020年1月1日には全面結氷を確認した。2月22日から河口付近から解氷が進み2月27日に解氷した。

十勝川河口上流に向けたNo.4のカメラでは、河氷の形成、破壊、海域への輸送を確認した。2019年12月31日7時に河氷の破壊を確認し、その後一気に海域へと流下した。以降、結氷が進み全面結氷となった。その後、水際に河氷の破壊を確認した。2020年2月23日に流心部で破壊が生じ、16時から21時にかけて河道全体の河氷が流下した。その後、上流から河氷の流下が不規則に見られた。

十勝川上流に向けたカメラで最も上流側に設置されたNo.5カメラでは、機械設置から2020年2月23日まで全面的に結氷していた。また、観測期間中、水位変動による河氷の上昇と下降が確認された。

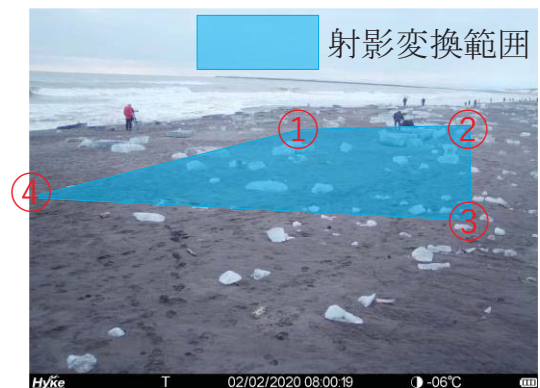
図-4 画像解析一例 (2020年2月2日8時)

解析方法を記す。まず対象画像において、氷が存在しない海域と氷の堆積していない浜辺を切り取り、マスク画像を作成する。その後、輝度処理、BGR 調整、モノクロ化を実施する。画像を射影変換し、適切な閾値を与え二値化処理を実施する。1pic=0.00007m<sup>2</sup>とし、ピクセル数を面積に変換する。画像解析の一例を図-4 に示す。青い枠が射影変換した範囲である。図-5 に射影変換及び二値化した画像を示す。なお、カメラ No.2 で堆積が確認された2019年12月下旬は、解析範囲外にジュエリーアイスが堆積しており、解析は出来ていない。

画像解析を行う対象画像は、定点カメラ No.2 で撮影された画像を用いる。目視によって堆積が確認されていない画像は解析対象外とした。なお、画像解析が出来ない画像として「氷と雪が堆積している画像」「夜間の画像」が挙げられる。

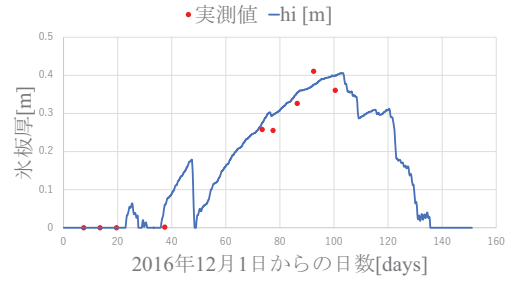
図-6 茂岩観測所の氷板厚の実測値と計算値

在する十勝川河口から約 20km 地点の茂岩水位観測所において、実測値と計算値の比較を行った。図-6に、茂岩水位観測所の氷板厚の実測値と計算値を示す。平均絶対誤差は5cmであった。本検討から、十勝川の氷板厚を気象データから推定可能であることが分かった。一方で、破壊されやすく危険を伴うこともあり、十勝川河口周辺の氷板厚の実測値が得られておらず、河口周辺での本式の計算値の妥当性の確認は実施出来ていない。

氷板の形成は、気温による形成、融解を考慮できる氷板厚計算式<sup>3)</sup>を用いた。気温、地点固有の係数を入力値として、形成から融解までの氷板厚を計算できる。

$$h_i = h'_i - \left(\frac{65.2}{10^5}\right) \alpha \frac{T_a}{h'_i} - \left(\frac{48.8}{10^2}\right) \beta^{4/5} T_w h_w^{1/3} \quad (1)$$
