グラウンドアンカーの凍上対策に関するフィールド実験

Field Experiment on Ground Anchor Frost Heaving Measures

土木研究所寒地土木研究所

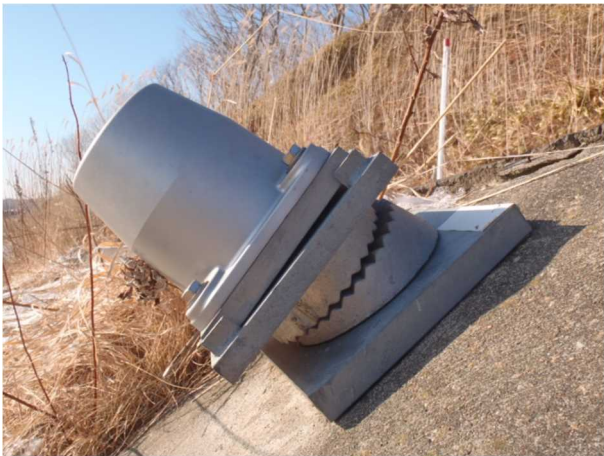
写真-1 凍上によるグラウンドアンカー（GA）頭部の損傷

北海道のような寒冷地における切土のり面は、冬期間の凍上現象やその後の融解、春先の融雪水の影響を受けて崩壊する事例が多々確認される<sup>1)</sup>。写真-1は凍上により損傷したグラウンドアンカー（以降 GA）頭部の様子である。凍上により隆起した切土のり面が受圧構造物を押し上げ、引張材が塑性域まで変状した結果である。

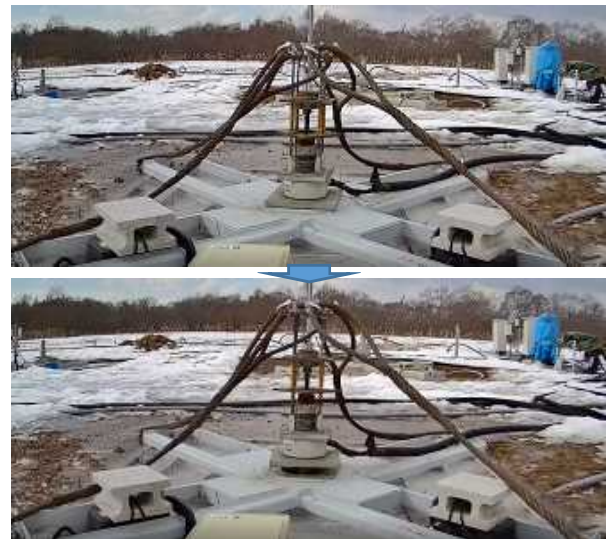
写真-2 凍上によるグラウンドアンカー破断の瞬間（GA-1）

凍上によるGAの破断の様相を把握するために、定着荷重を降伏引張力程度まで上げ、テンドンの飛び出し防止を施した上で冬期間連続的に動画撮影を行った（本報ではGA-1に該当）。

3.2で触れたが、GA-1に設置した荷重計の値から2/7の11時台に破断していることが明らかであったため、その時間帯の動画を確認したところ、支圧板が瞬間的に浮き上がる様子が捉えられていた（写真-2）。紙面の都合上、詳細は別途整理したいが、アンカーを確認したところ、アンカー頭部の定着くさびの位置で、アンカー（テンドン）が破断している状況であった。今回定着荷重を降伏引張力付近まで上げた特殊な条件下ではあるが、GAが凍上により破断に至り得ることが確認された。
