# 北海道における近年の土砂災害の気象的特徴と予測の現状

The weather-like feature of the landslide disaster and the current state of the prediction in Hokkaido of recent years

(株)北海道気象技術センター ○正 員 松岡直基 (Naoki Matsuoka)

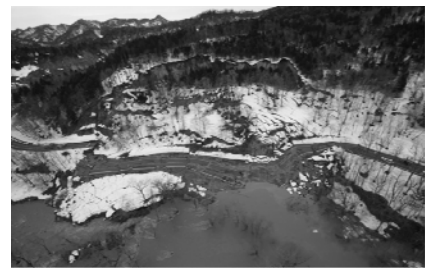
図-2 国道239号霧立峠近くで発生した地すべり  
2012年4月26日 北海道開発局提供

融雪期の土砂災害も北海道の特徴である。2012年と2013年の春には北海道内で大規模な災害が多発した。図-2は霧立峠近くの地すべり事例である。融雪期は気温の上昇とともに毎日連続的に土中に融雪水が供給され、湿潤な状態となっている。ここに大量の降雨が加わると土砂災害の発生危険度が増加することになる。

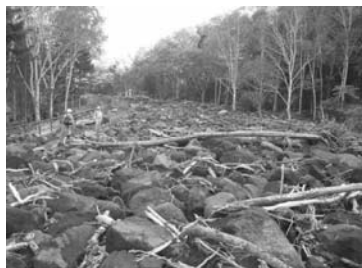
図-5 国道 453 号を埋めた土石流 北海道開発局提供

北海道内で線状降水帯によって土石流が発生した例は、2014 年 9 月 11 日に初めて道央圏に大雨特別警報が発表された大雨である（図-4）。この雨で恵庭岳から大規模な土石流が発生し、札幌から支笏湖に向かう国道 453 号では大きな被害が発生した（図-5）。温暖化によって線状降水帯の降雨強度が増すことが懸念される。
