積雪寒冷地における各種橋梁点検支援技術の冬季実証試験について

Winter verification test of support technologies for inspection of bridges in the cold regions

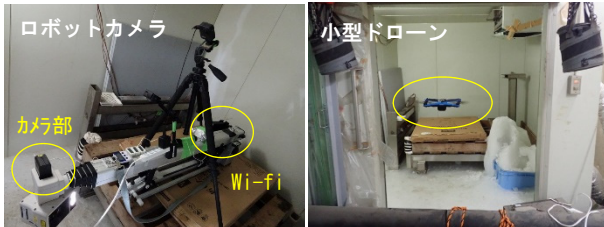
図-1 耐寒試験実施状況

極寒冷時にバッテリーの消耗が激しくなることを確認するため、バッテリー稼働のロボットカメラ、小型ドローンについて、寒地土木研究所の耐寒試験室にて、室温 $-20^{\circ}\text{C}$ の環境で連続稼働試験を実施した。試験実施状況を図-1に示す。

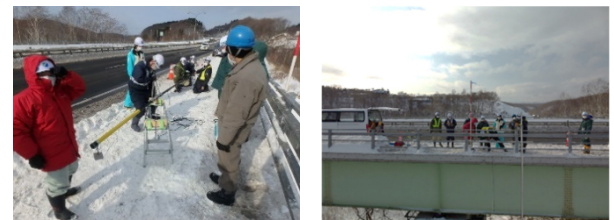
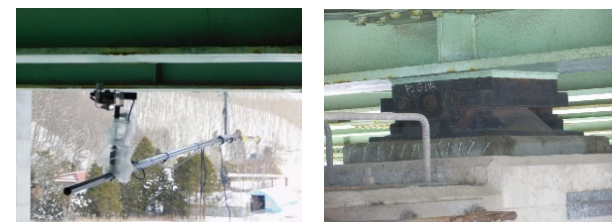
図-5 アーム型点検ロボット作業状況

試験状況を図-5に示す。路上の組立作業の前に、歩道上の除雪作業が必要となり、除雪後に組立作業を行ったため、点検開始までに100分を要した。そのため、冬季の緊急点検での適用性は低いと判断された。ただし、カメラを桁下へ移動させた後は、操作機器により容易に写真撮影ができ、撮影した画像は支承の状況を十分に把握できることが確認されたため、橋梁点検車の代替手段としては十分に採用が可能と判断した。

組立状況

点検状況

支承確認写真
