らせん積層 CFRP 箱形断面梁の曲げ挙動と破壊形態の検討

Examination on the bending behaviors and fracture modes of helicoidally laminated CFRP box-section beams

北海道大学大学院工学院 ○ 学生員 森下 傑彦 (Takahiko MORISHITA)
北海道大学大学院工学研究院 正員 松本 高志 (Takashi MATSUMOTO)

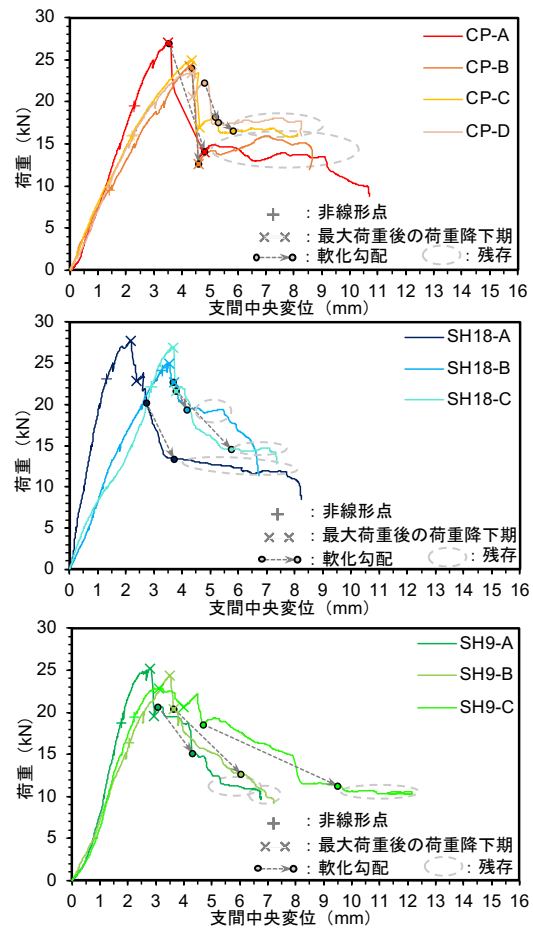
図-4 荷重-支間中央変位曲線(上から CP, SH18, SH9)

四点曲げ載荷実験で得た荷重(kN)-支間中央変位(mm)曲線を CP, SH18, SH9 の順に図-4 に示す。原点から最大荷重の間で、線形に変化をした範囲の傾きから初期剛性を算出した。また、表面動画よりウェブでひび割れが確認できた点とひび割れがウェブ下部まで進行した点を図-4 中に黒丸で示す。以下では、最大荷重(kN)と最大荷重時支間中央変位(mm)を(荷重、変位)で示す。

CP-A は約 19kN、CP-B は 9kN、CP-C、D は約 16kN まで線形に荷重が上昇した。初期剛性は、識別 A、B、C、D の順に、9.47kN/mm、6.21kN/mm、6.68kN/mm、6.59kN/mm であった。平均は 7.45kN/mm である。その後、非線形に荷重が上昇し最大荷重に達した。最大荷重と最大荷重時支間中央変位は、識別 A、B、C、D の順に、(27.10、3.515)、(24.33、4.272)、(24.95、4.350)、(23.47、4.351)となり、平均は(24.96、4.122)であった。最大荷重後は、それぞれ 13.05kN、11.72kN、7.93kN、2.88kN の荷重降下を示した。平均は 8.99kN である。荷重降下後、CP-A、B は荷重が残存し、CP-C、D は漸増による荷重保持を示した後、荷重降下を経て荷重が残存し載荷を終了した。

あった。平均は 10.92kN/mm である。その後、SH18-B、C は剛性が変化した後、再び線形に上昇した。剛性の変化は、SH18-B では梁断面が綺麗な矩形でなく、断面が平行四辺形になるように載荷が進行したことが影響したと考える。SH18-C は、梁の外観に目立った問題点は確認出来なかったため、内部での不良が考えられる。その後は CP 同様、非線形に荷重が上昇し最大荷重に達した。最大荷重と最大荷重時中央変位は、識別 A、B、C の順に、(27.75、2.173)、(25.02、3.553)、(26.96、3.664)、となり平均は(26.58、3.130)であった。最大荷重後、識別 A、B、C の順に 4.94kN、2.25kN、5.28kN の荷重降下を示した。平均は 4.16kN である。荷重降下後、SH18-A は漸増による荷重保持を示し、軟化勾配を有する荷重降下を経て、荷重が残存し、SH18-B、C は、軟化勾配を有する荷重降下を経て、荷重が残存し載荷を終了した。

SH9-A は約 19kN、SH9-B は約 16kN、SH9-C は約 20kN まで荷重が線形に上昇した。初期剛性は、識別 A、B、C の順に、13.15kN/mm、10.28kN/mm、12.40kN/mm であった。平均は 11.94kN/mm である。その後、非線形に荷重が上昇し最大荷重に達した。最大荷重と最大荷重時中央変位は、識別 A、B、C の順に、(25.28、2.794)、(24.36、3.496)、(22.84、3.114)、となり平均は(24.16、3.134)であった。最大荷重後、識別 A、B、C の順に 5.67kN、4.01kN、2.17kN の荷重降下を示した。平均は 3.95kN である。荷重降下後、SH9-B は軟化勾配を有する荷重降下を経て荷重が残存し、SH9-A、C は漸増による荷重保持を示した後、軟化勾配を有する荷重降下を経て、荷重が残存し載荷を終了した。

初期剛性の平均は小さい順に、CP 7.45kN/mm、SH18 10.92kN/mm、SH9 11.94kN/mm である。これより、配向角度差が小さくなるに従って初期剛性が増加した。これはウェブの積層板が複数の配向角で斜め方向の繊維を有しているため、ウェブのせん断剛性が増加し支間中央変位の抑制に一定の寄与があったと考える。しかしながら、それがどの程度初期剛性へ支配的な要因となるかは不明であり、定量的な検討には数値解析が必要である。

最大荷重後の荷重降下量の平均は大きい順に、CP 8.99kN、SH18 4.16kN、SH9 3.95kN である。これより、配向角度差が小さくなるに従って、最大荷重後の荷重降下量が減少し破壊時の脆性的挙動は緩和されたと考える。

表面動画よりウェブでひび割れもしくは隆起が確認できた点とそれらがウェブ下部まで進行した点の荷重降下量を支間中央変位量で除し軟化勾配(kN/mm)を算出した。軟化勾配の平均は大きい順に、CP 17.64kN/mm、SH18 5.85kN/mm、SH9 3.61kN/mm となり、らせん積層時に軟化勾配が緩やかになった。これより、らせん積層時の破壊は荷重を再配分しながら進行すると推測する。

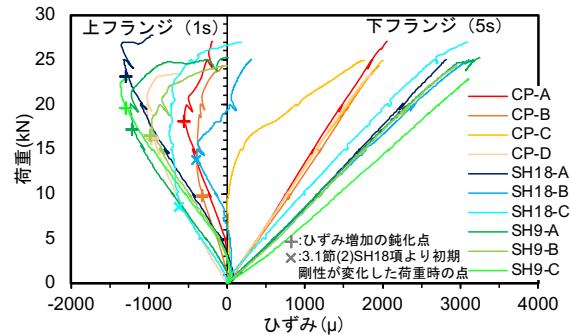
図-5 上下フランジ梁軸方向直ひずみ曲線

上フランジ(1s)と下フランジ(5s)における最大荷重時までの荷重-梁軸方向直ひずみ曲線を図-5に示す。

上フランジ(1s)より、各供試体で概ね圧縮ひずみが線形に上昇した。また、載荷初期に発生した微小な引張ひずみは、載荷時の遊びが影響したと考える。CP-Cはひずみゲージの接着不良により、最大荷重まで引張ひずみが生じた。線形挙動後は各供試体で、接線勾配が変化し圧縮ひずみの増加が鈍化した。既往の研究⁴⁾では、隅角部にひび割れが生じており、上フランジにおける荷重-梁軸方向直ひずみ曲線における接線勾配変化点の荷重をせん断耐力に換算した値は、隅角部の面外方向せん断応力に起因した材料破壊によるせん断耐力の算定値と概ね一致した。本研究でも、隅角部にひび割れが生じたため、隅角部のひび割れに起因して圧縮ひずみの増加が鈍化したと考える。加えて、荷重-支間中央変位曲線の荷重が非線形に上昇する点と圧縮ひずみの接線勾配変化点の荷重は概ね一致する。SH18-B、Cのみ供試体不良による初期剛性の変化点と圧縮ひずみの増加が鈍化した点と一致したため検討外とした。荷重-支間中央変位曲線の非線形点において表面動画から微小なひび割れ音が確認できたため隅角部でひび割れが発生したものとする。

下フランジ(5s)より、全供試体で線形に引張ひずみが上昇した。初期勾配の平均は大きい順に、CP 13.03N/ μ 、SH18 9.01N/ μ 、SH9 8.13N/ μ であり、らせん積層では小さくなった。配向角度差が小さくなる時、積層板の梁軸方向引張弾性係数が小さくなる事が影響したと考える。

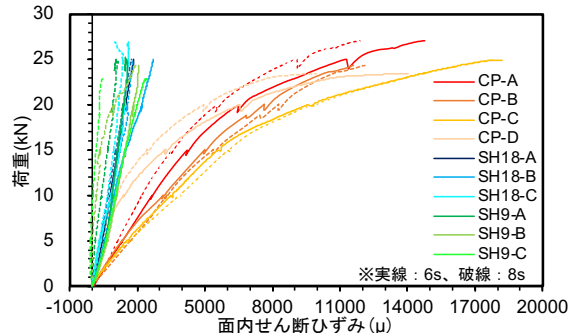
図-6 面内せん断ひずみ (せん断スパン中央)

せん断スパン中央での面内せん断ひずみを図-6に示す(左側6sと右側8s)。CP-A、B、Cは約15kN、CP-Dは約8kNまで線形に上昇した後、非線形挙動を示した。CPは斜め方向の繊維層を有してなく、せん断変形における積層板の荷重-面内せん断ひずみ曲線が非線形になるためと考える。SH18とSH9は最大荷重まで概ね線形に面内せん断ひずみが上昇した。SH18とSH9は斜め方向の繊維層を有していることから、せん断変形における積層板の荷重-面内せん断ひずみ曲線が線形になるためと考える。初期勾配は、CPよりSH18とSH9が大きくなっている。SH18とSH9の初期勾配は全て右側せん断スパン(8s)の方が大きくなり、その平均値はそれぞれ13.77N/ μ 、26.99N/ μ であった。これより、複数の配向角度で斜め方向繊維を有することは、せん断剛性の増加に寄与している事が分かる。

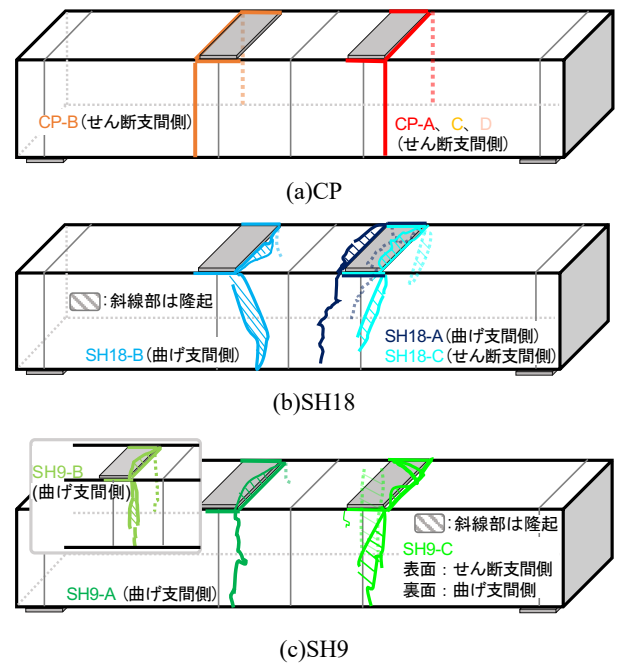
図-7 破壊位置(破線は裏面)

各供試体の破壊位置を図-7に示す。破壊した供試体の写真を図-8に示す。全供試体で隅角部にひび割れが生じた。図-8(d)には載荷板下の主ひずみとその方向を示す。

CP-Bは左側、CP-A、C、Dは右側載荷板せん断支間側に梁周方向の一直線ひび割れが生じた。

SH18-Aは右側、SH18-Bは左側載荷板曲げ支間側で、それぞれ斜め方向のひび割れと隆起が生じた。SH18-A

のひび割れは、面外への尾根を形成しながらジグザク状に進行した。SH18-Cは右側載荷板せん断支間側で斜め方向に隆起が生じた。上フランジでは載荷板に沿ったひび割れ以外に隆起に伴う折れ目を確認した。

SH9-A、B は左側荷板端部曲げ支間側で、梁周方向のひび割れと隆起が生じた。ひび割れは SH18-A と同様の形態である。SH9-C は、表面でせん断支間側に斜め方向の隆起、裏面で曲げ支間側に梁周方向の隆起が生じ、表面と裏面で破壊位置が異なった。また図-8(d)より、左側荷板端部曲げ支間側直下の最大・最小主ひずみがプラス値を示した。隆起が現出していないスパンでもウェブ中央が隆起しようとした挙動であると考えられる。上フランジの破壊形態は SH18 と概ね同様である。

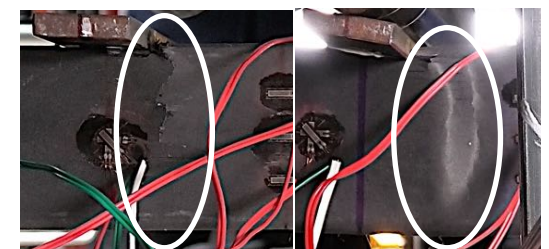
(c)左: SH9-A のひび割れ、右: SH9-B の隆起

図-8 破壊形態 (楕円内が破壊部)

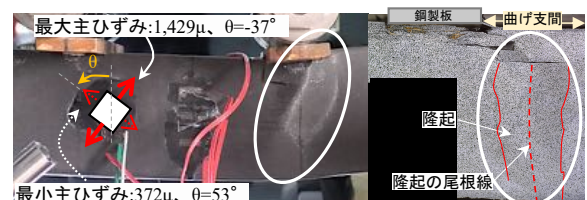
(d)左: SH9-C の隆起(表面)、右: SH9-C の隆起(裏面)
