腐食したワイヤロープの全磁束測定

Magnetic flux measurement of corroded wire rope

(国研) 土木研究所寒地土木研究所 ○正 員 山澤文雄 (Fumio Yamasawa)
 (国研) 土木研究所寒地土木研究所 正 員 中村拓郎 (Takuro Nakamura)
 (国研) 土木研究所寒地土木研究所 正 員 畠山乃 (Osamu Hatakeyama)

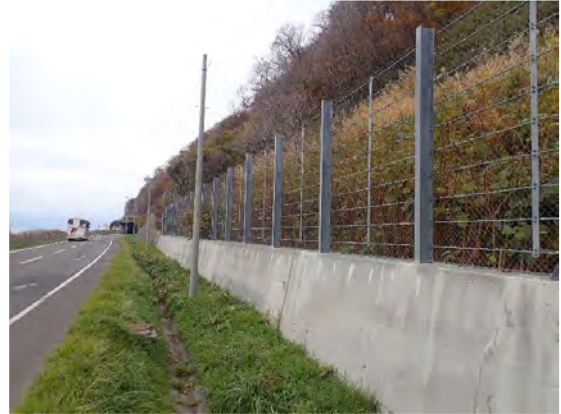
写真-1 従来型落石防護柵

落石防護施設の一つである従来型落石防護柵(写真-1)はワイヤロープ、H形鋼の支柱、金網等の比較的入手しやすい材料から構成される構造物であることから、これまでに数多く設置されており、今後維持管理が重要な課題となるものと想定される。今野らは、既設の落石防護柵から採取したワイヤロープを対象とした各種載荷試験を実施し、腐食したワイヤロープは破断荷重や破断伸びが低下する場合があることを報告している¹⁾。腐食によって健全な状態に比べて耐荷性能が低下することが確認されたことから、維持管理において現地の既設部材の劣化状況から期待される耐荷性能を保持しているかを適切に判断する判定手法が必要となる。

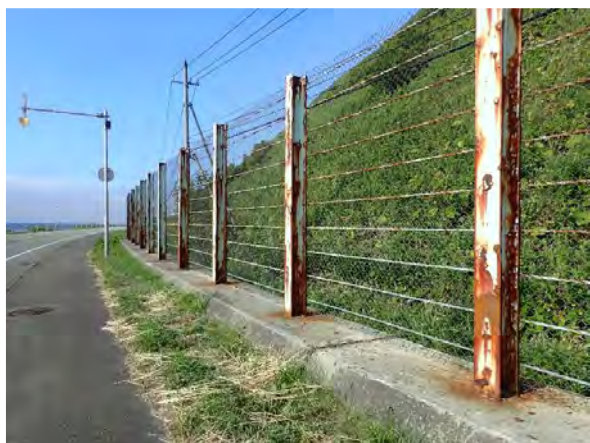
写真-2 撤去される前の落石防護柵の状況

試験に使用した材料は、北海道内にある更新に伴い撤去された落石防護柵(写真-2)および廃道区間にあるケーブル型防護柵(写真-3)のワイヤロープ(3×7G/O φ18)である。いずれの箇所も海岸近傍に位置しており、厳しい腐食環境下にあるが、施設が設置されてからの経

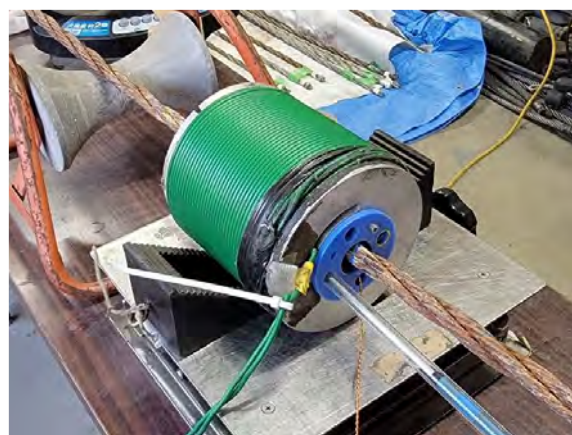
写真-5 全磁束測定状況

全磁束の測定は、ソレノイド式全磁束法を用いて定点測定と連続測定を行った。写真-5 には全磁束測定の状態を示す。定点測定は、引張試験の端末間のワイヤロープ 1m の端末口元にあたる 2 箇所と中央部の 1 箇所、合計 3 箇所を測定している。連続測定はワイヤロープを一定速度で動かし全磁束を測定したものである。なお、全磁束においては末端部の測定が正確にできないため、静的引張試験の試験体よりも長い試験体 (2 m) を用いている。

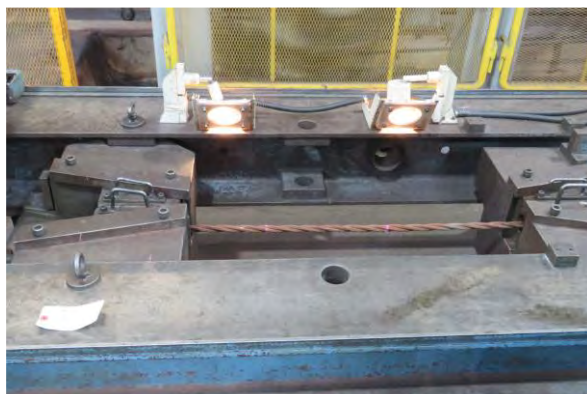
写真-6 静的引張試験の状況

静的引張試験は、製作した試験体を破断するまで徐々に引っ張り、破断に至る最大引張力を測定・記録した。写真-6 に静的引張試験の状態を示す。試験は、素線もしくはストランドが破断し荷重が増加しなくなった時点で終了としている。
