T20 積載車両走行時における白鳥大橋の挙動性状に関する一検討

One consideration on dynamic response of Hakucho-Ohashi bridge under an automobile with T20-type load traveling

室蘭工業大学大学院 ○ 学 生 員 淡路雄一郎 (Yuichiro Awaji)
 室蘭工業大学大学院 正 員 小室雅人 (Masato Komuro)
 室蘭工業大学大学院 正 員 瓦井智貴 (Tomoki Kawarai)
 室蘭工業大学大学院 名誉会員 岸 徳光 (Norimitsu Kishi)
 北海道開発局室蘭開発建設部 非 会 員 井内 彰宏 (Akihiro Iuchi)
 北海道開発局室蘭開発建設部 非 会 員 齊藤 嘉之 (Yoshiyuki Saito)

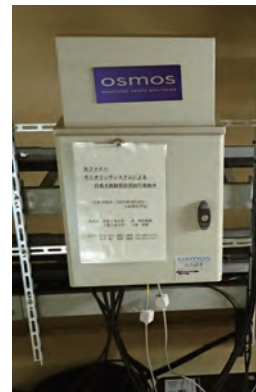
図-2 モニタリングステーション部

図-2には、モニタリングステーション部を示している。キャビネットの高さは500 mm程度である。その機能には、LTE モバイル通信規格を使用したインターネットにより、離れた場所からリアルタイムで双方向からのアクセスが可能である。そのため、通常時は勿論のこと災害発生等のような緊急時においても、橋梁管理者も含め即座にデータの共有と対応が可能である。

また、ひずみ計測のための光学ストランド以外にも、温度計や振動計測用の加速度計等のアナログセンサを接続することができるため、特に災害発生時には複数の動的応答に関する情報が収集でき、総合的な対応が可能になる。

計測したデータに関しては、インターネットを通してサンプリングタイムの設定やアラートレベルの設定をする機能を有している。サンプリングタイムは、動的計測時には100 Hzのデータ取得が可能であり、静的計測時には1~86,400 s (1日)までの設定が可能である。また、温度補正機能や関数設定による簡易な分析機能も有している。取得したデータは、専用クラウド上に保存される。

アラートの設定に関しては、動的と静的計測時に対して、最低値、中間値、最大値の3つの閾値をEメールやSMS経由で設定可能である。従って、通常時のようにサンプリングタイムを10 min程度と大きくしている場合においても、閾値を超えるような地震発生時や過積載車通過時等にはその事象前後で100 Hzの波形データが取得で

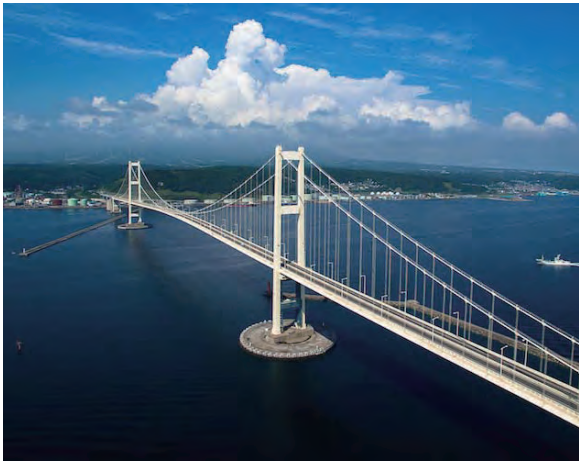
写真-1 白鳥大橋の全景

白鳥大橋は、東日本最大の吊橋であり(写真-1, 図-3)、橋長1,380 m、中央径間720 mの3径間2ヒンジ補剛桁吊橋で、補剛桁は鋼床版桁形式を採用している。

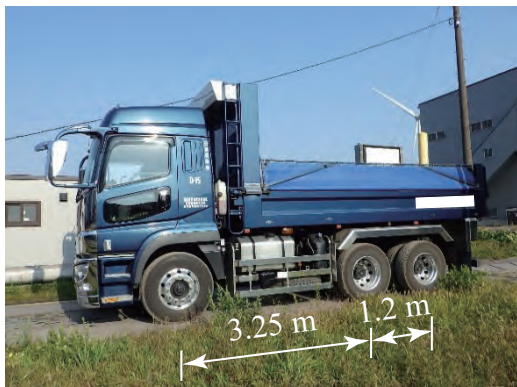
図-7 測定に用いた T20 積載車両の全景

図-7には、走行試験に使用した T20 積載車両の全景を示している。車両の左右のタイヤ間幅は外寸で2.3 m、タイヤの設置圧荷重は、前輪が59 kN、後輪の前軸、後軸で等しく70.5 kNの合計200 kNである。

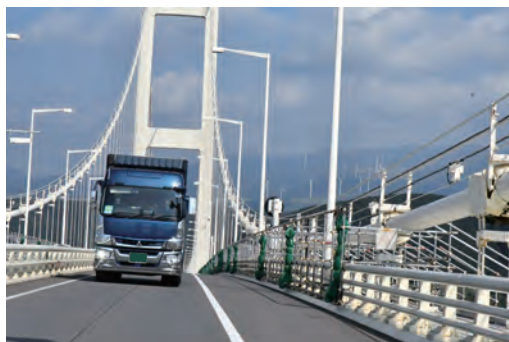
図-8 T20 積載車の試験走行時の状況

走行試験は、走行速度を制限速度の60 km/hとして、陣屋側から祝津側へ(上り車線走行)と祝津側から陣屋側へ(下り車線走行)を4回実施した。図-8には、白鳥大橋を走行時の T20 積載車両を示している。
