北海道大津海岸における ジュエリーアイスの輸送・堆積現象に関する現地調査

Field survey on transportation and deposition of jewelry ice on Otsu coast, Hokkaido

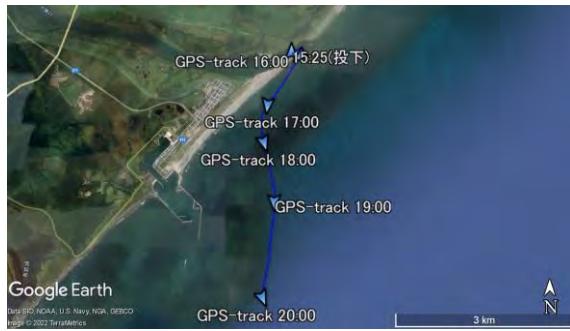
図-2 2号機の軌跡 (2022年1月19日15:25投入)

河口から投入した2号機の軌跡を図-2に示す。15時から16時にかけて海域に出て行くとき、右岸砂州の海域側で数回時計回りに回った後に海域へ出た。風速は0.5~0.9m/sと弱い。また、風向は東寄りの風であった。その後16時から17時にかけて海岸から少しづつ離れて行きながら流下した。この時の風速は0.1~1.0m/s程度で弱い。風向は東寄りの風から北寄りの風に変わった。17時から18時にかけて海岸からさらに離れて行きながら

流下した。この時の風速は1.5m/sで風が吹いていた。風向は北西と北北西であった。18時から19時にかけて2号機は海岸から離れて沖に流れて行った。この時の風速は1.6~2.3m/sで風が吹いており、風向は西北西と北北西であった。19時以降はさらに沖へ流されて行き20時以降通信が途絶えた。風速は1.5~2.7m/sで19日の中で最も強かった。風向は北北西から北に変わった。

2号機の投入後の15時から17時は満潮から干潮へ向かう潮汐であり、海域へと流下した。この期間の風速は弱い。風向は沖から岸に向かう東寄りの風だが、風速が弱いため、海岸から離れて沖に流されたと考えられる。沖に流された要因の一つに、北から南へ流れる千島海流の影響が考えられる。

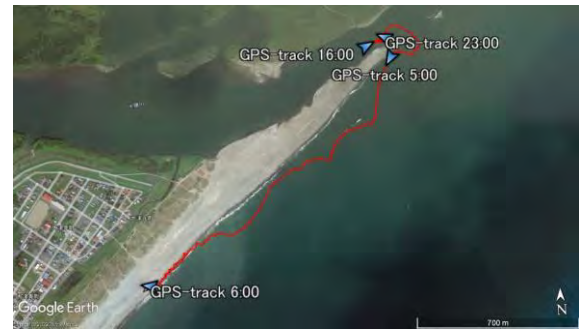
図-3 3号機の軌跡 (2022年2月17日15:57投入)

図-3,4より、3号機は15時から23時まで河口付近を回る軌跡を示し停滞していた。3号機が留まっていた箇所は、図-4より十勝川の河口砂州先端部であった。23時から海域へ出て行き5時に海岸付近に戻ってきた。5時から6時にかけて大津海岸線上を南下して行き、6時に海岸に打ち上がった。風速は投入した15時57分から3号機が打ち上がる6時まで、平均2.0m/sで大きく変わることなく安定していた。風向は15時から18時まで東や東北東などの東寄りであった。18時から19時は東南東に変わり東北東に戻った後、北西に変わった。19時から3号機を回収する6時まで北西と北北西であった。

3号機が23時まで十勝川の河口砂州先端で留まった要因は、川の流れと潮汐で砂州の左側に渦が生じて海域に出にくかったことが推察出来る。23時の干潮時に海域に出たが、翌日5時の満潮に向かうに従い海岸に近づい

た. 満潮時の5時から6時の時間帯で海岸線上を南下した. なお, この時間帯の風向は北北西である. 打ち上がる条件として, 風向の他に満潮時の沖から岸へ向かう波の力の影響が推察される.

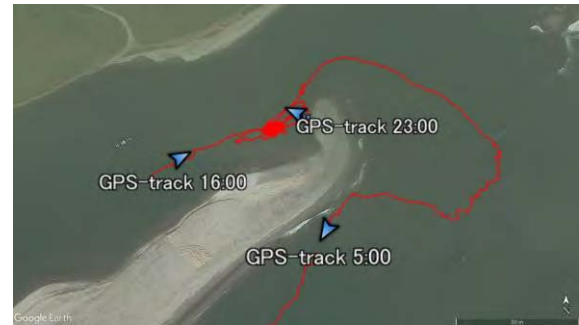
図-4 3号機の軌跡における河口部の拡大図

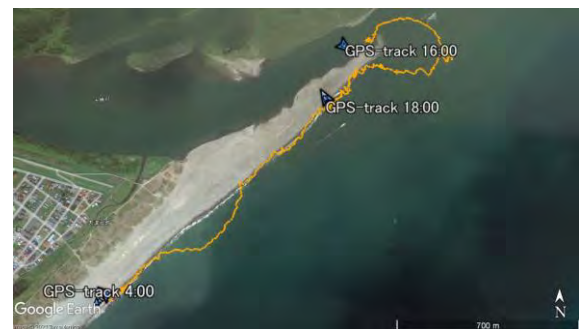
図-5 4号機の軌跡 (2022年2月17日15:57投入)

4号機の軌跡を図-5に示す。16時から30分程、3号機と同じように河口砂州先端部で停滞した後、17時にかけて海域に出た。17時から18時にかけて海岸に戻り、18時に一度海岸に打ち上がった。18時から19日の3時まで4号機は打ち上がった海岸線上で波にもまれながら少しずつ南方向へ移動した。3時に再び海域に出て再出発し、4時に再び海岸に打ち上がった。風速や風向は3号機と同じ日時に投入したので上記の3号機の追跡調査結果と同様である。

4号機を投入してから30分程停滞して, その後, 満潮から干潮へ向かう潮汐の影響で海域へ流下した. 停滞した要因は, 3号機と同様に渦の影響が考えられる. 一方で, 同じ流れの状態にある機器でも, そのまま留まるものと海域へと流下するものに分かれる. 4号機が18時に一度海岸に打ち上がった要因として, 風向が東寄りで海岸に向かって風が吹いたことで, 機器が沖へと流下せずに打ち上がったと推察できる. また再出発して3時から4時で再び打ち上がった要因は, この時間帯は干潮から満潮へ向かう潮汐であり, 沖から岸へ向かう波の影響が推察される.

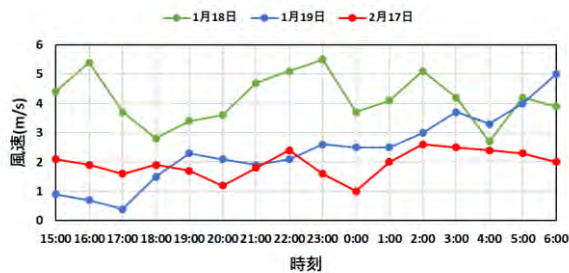
図-7 GPS 追跡調査日の風速

図-7と表-1は、1号機、2号機、3、4号機を投入した日の風速と風向である。データは気象庁の十勝地方大津の過去データから取得した。岸本からの既往研究より、ジュエリーアイスが大津海岸右岸に接近する条件は、風速が強く風向は大津海岸右岸へ吹く北北西であると推察されている。

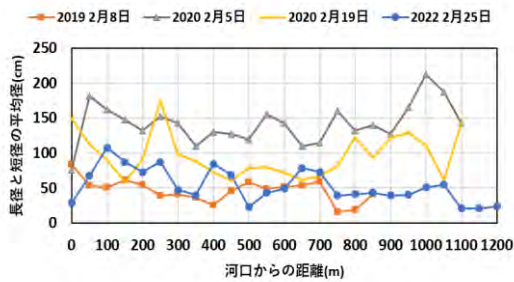
図-8 氷サイズ大の長径と短径の平均径

図-8は氷サイズ大の長径と短径の平均径を示す. 2019年2月8日は河口付近で平均径84cmの氷を確認した. 2020年2月5日は河口から50m地点で平均径181cm, 1000m地点で平均径212cmを確認した. 2020年2月19日は河口付近で平均径150cm, 河口から250m地点で平均径175cm, 河口から1100m地点で平均径142cmを確認した. 2022年2月25日は河口から100m地点で平均径108cmを確認した.

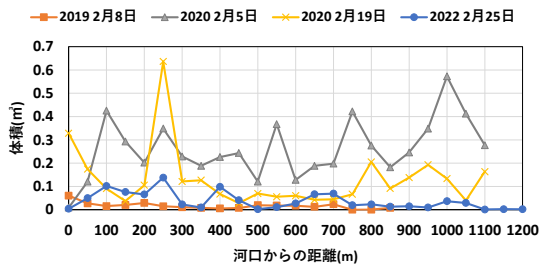
図-9 氷サイズ大の体積

図-9において, 2019年2月8日は, 河口付近で体積が大きい氷が多く存在し, 河口から離れるほど体積が大きい氷は少ない. 2020年2月5日は, 河口から0m地点には氷が無いが, この地点以外は河口からの距離に関わらず体積が大きい氷が存在している. この日より14日後の2020年2月19日は, 河口から250m地点で体積0.63m³の氷を確認した. この地点から800m付近まで氷の体積が小さくなり, 800m地点から1000m地点で再び体積が大きい氷を確認した. 2022年2月25日は, 河口から250m地点でこの日の内で一番体積が大きい氷を確認した. 堆積状況は2019年2月8日と同様に, 河口付

近で体積が大きい氷が多く存在し、河口から離れるほど体積が大きい氷は少ない。

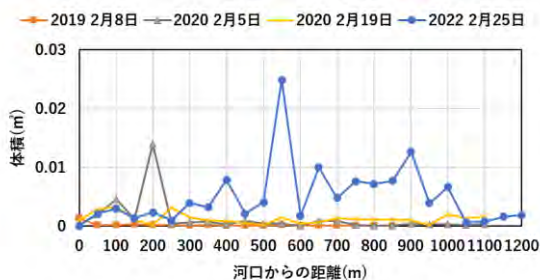
図-11 氷サイズ小の体積

図-11において、2019年2月8日と2020年2月19日は、河口から200m地点の区間内において体積が大きい氷を確認した。200m地点以降は、この区間よりも体積が小さい氷を確認した。2020年2月5日は、200m地点で体積の大きい氷を確認した。200m地点以降は、2019年2月8日と2020年2月19日と同等の氷の体積であった。2022年2月25日は、河口から550m地点において体積が大きい氷を確認した。650~900m地点で体積の大きい氷を確認した。900m以降は氷の体積は小さい。
