小型 UAV による写真測量の活用可能性に係わる研究

Research on the possibility of utilizing photogrammetric surveying with small UAV

北海道大学工学部 環境社会工学科国土政策学コース ○学生会員 奥山瑛人(Eito Okuyama)

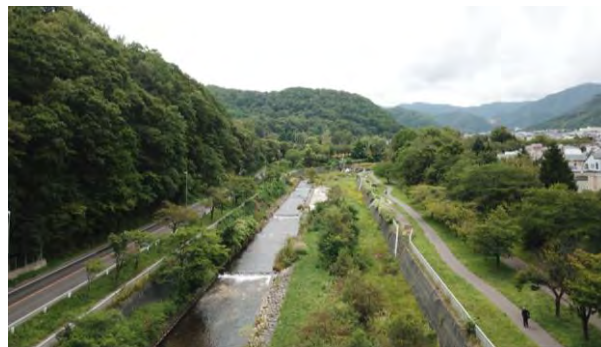
図-1 実験対象地点鳥瞰図

そこで本研究では小型 UAV による写真測量でデータを取得し、それら精度確認およびデータ活用の可能性について検討をおこなうこととした。写真測量は2級河川新川水系琴似発寒川左股川合流点～山の手橋間を対象におこなった(図-1)。取得できた測量成果は当該区間の既往データと比較することでその精度確認をおこなった。また写真測量では地形以外にも様々なデータが取得できるためそれらデータの可視化手法や数値シミュレーションでの活用可能性についても検討をおこなった。

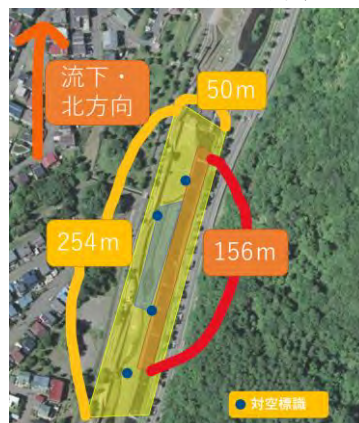
図-2 測量実施範囲と対空標識設置⁷⁾

写真測量は2022年10・11月に行った。UAVによる写真測量からDEMデータの作成までのプロセスを整理した。実証範囲と評定点は図-2のようになっている。

評定点用の対空標識としてはエアロセンス株式会社製エアロポマーカーを用いた。こちらは、GNSS機能を搭載した対空標識である。設置点は図-2のように4点である。図-2のように色の異なる3つの範囲をiPadアプリDJI GS PROを用いて自動操縦により撮影した。コース前後左右重複率は80%とし黄色のルートにおいては高度約40mで俯角90°で撮影を行い、ほかのルートでは高度約35mで俯角80°で撮影を行った。なお撮影は水面への反射・映り込みが少ない晴れた日の正午ごろに行った。

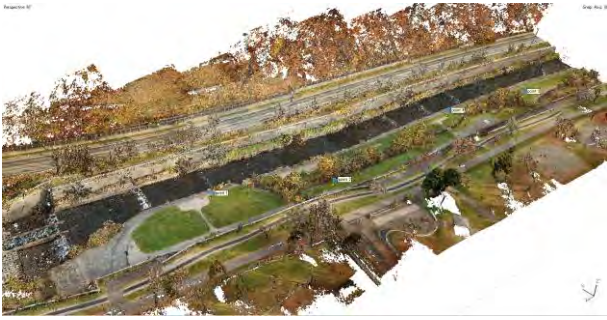
図-3 点群モデル

解析は写真の入力・写真のアラインメント・評定点の対空標識のマーカの設定・高密度クラウドの構築の順番で行った。また、この間にカメラの最適化を何度もはさんで行った。アラインメントの精度と高密度クラウドの構築の品質は最高に設定し、評定点については、対空標識の写っているすべての写真のマーカを打ち込みなおし設定した。なお、比較用の対空標識を用いない点群モデル作成時はマーカの設定を行っていない。

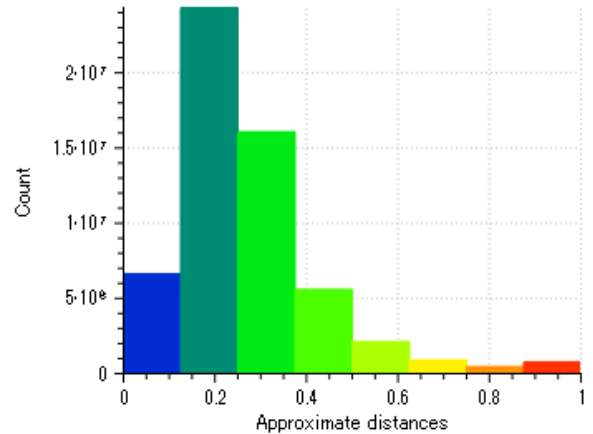
図-5 写真測量とレーザー測量のデータ差の大きさ分布

図-5 が差の大きさの割合を示したグラフであり、図-6 が各地点での差異を表したものである。約 54%の点において差は 0.25m 以下、約 89%点において差が 0.50 m 以下となった。高水敷の樹木の少ない部分では差が小さく、逆に低水路・樹木部では差が大きくなった。差が大きくなった部分については、測量で差が発生したこと以外に樹木の成長・落葉・流量の変化といった測量対象自体の変化も考えられることには注意が必要である。さらに、差が大きくなった低水路・樹木部は他の場所に比べて点群の密度が低いこと、実際に計算するときにはメッシュ化を行うことから、同様の比較を 1m メッシュの CSV ファイルでも行った。結果としては、差の大きい部分と小さい部分の割合が大きく増えた(図-7)。差が大きくなった部分は右岸側と高水敷の樹木部であり、これは図-4 において赤くなっている DEM とするとき削除する場所付近と重なっており、実際に計算する際に

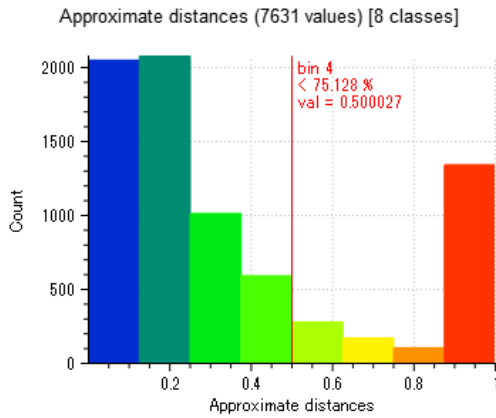
図-7 メッシュでの差の大きさ分布

は差は小さくなると考えられる。また、低水路と高水敷の樹木の少ない部分の差は0.5m以内となっている。これらのさらに詳細な差は次節において調べる。

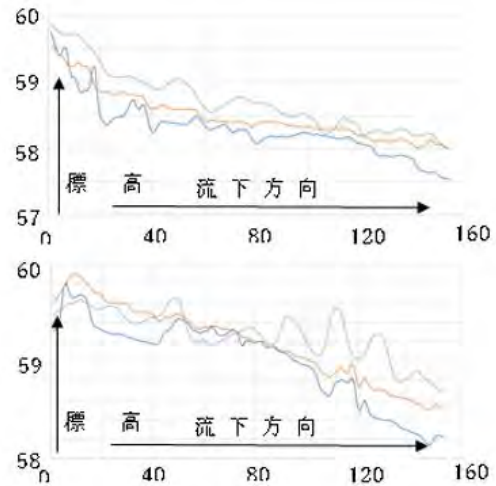
図-8 縦断面図 (上・低水路、下・高水敷)

青：写真測量 橙：北海道 灰色：国土地理院

低水路と高水敷において縦断面を作成すると図-8のようになった。これらを比較すると、全体的に今回作成したDEMは標高が低めにでていた。

写真測量で作成したDEMと国土地理院のDEMの概形を比較すると、一番正しいと考えられる北海道のデータと近いのは、写真測量で作成した方であると見え、同じ位置における標高差の2乗平均も表-1のようになり写真測量のほうがよいため小さいため、やはり写真測量で作成したDEMのほうが比較的正しい結果が得られているといえよう。

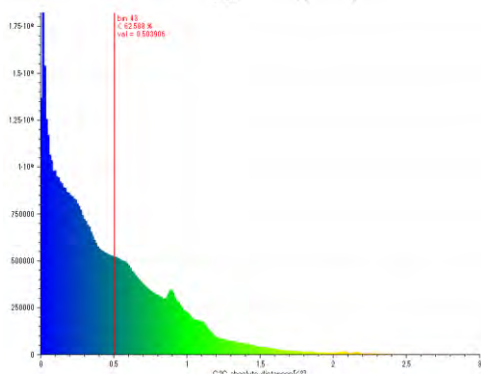
図-8 評定点有無による差の大きさ分布

次に、高さ以外の座標についての差も調べるために、同じ写真を用いて評定点として対空標識を用いた場合と用いなかった場合の作成された点群モデルをCloudCompareに入力して各点付近での差の大きさを調べた。なお、標高については一番下流側にある評定点付近の標高が同じになるように、評定点を用いずに作成したモデルをz軸方向に68.31mだけ移動させた。この比較結果が図-9のようになった。こちらを見ると、標高約40%を超える地点にて点群間の距離が0.5mを超えた。これは4.1で求めた北海道による測量結果と対空標識を用いた写真測量の差よりも大きな差がある状態といえる。
