説明可能な AI とテクスチャ解析を用いたポットホール損傷評価手法の構築

A simple evaluation method for pothole damage by using explainable AI and texture analysis

室蘭工業大学創造工学科 ○学生員 石井啓介(Keisuke Ishii)
 室蘭工業大学大学院工学研究科 学生員 日原弘貴(Hirotaka Hihara)
 室蘭工業大学大学院工学研究科 正会員 浅田拓海(Takumi Asada)

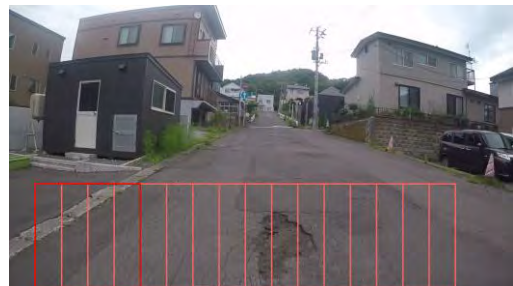
写真-1 本技術で撮影した画像と評価領域（13箇所）

著者らが開発した簡易型舗装点検技術では、市販のアクションカメラ GoPro Hero6 を採用しており、走行しながら前方路面を動画撮影し、同時に取得したGPSデータから5m間隔で静止画（1920×1080px）を抽出する。また、著者らは、これまでに、本技術を用いて北海道内の一般国道、道道、市町村道の広範囲に渡って撮影を行ってきた。本研究では、これらの画像を用いて、CNNによる路面画像の判別モデルやPH部の損傷評価手法を構築する。CNNを適用する範囲として、写真-1に示すように、400×400pxの評価領域を13箇所設定し、これらを抽出してモデルの構築に使用する。

情報を基に、撮影動画から 5m 毎に静止画を抽出した。次に、写真-1 に示したように、評価領域をスライドさせながら本手法を適用して、計 16 各レーンの EN_{PH} を算出した。ここでは、OWP と IWP の位置に注目するため、各位置に相当するレーンの EN_{PH} を分析に用いた。

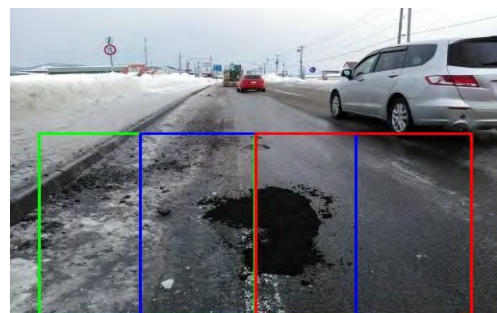
写真-2 路上で撮影された画像と評価領域（3箇所）

上記の撮影はほとんど夏季に行っているため、冬期における降雪、積雪、路面湿潤、日常的な補修など様々なノイズや状態変化が見られる画像はない。そこで、道路管理者のフィールド提供により、融雪期に路上で近接撮影されたPH補修前後の画像（508×360px）を入手した。写真-2に示すように、GoPro画像と路面範囲が同程度となるように評価領域（224×224px）を3箇所設定し、これらの画像をモデル構築に用いる。

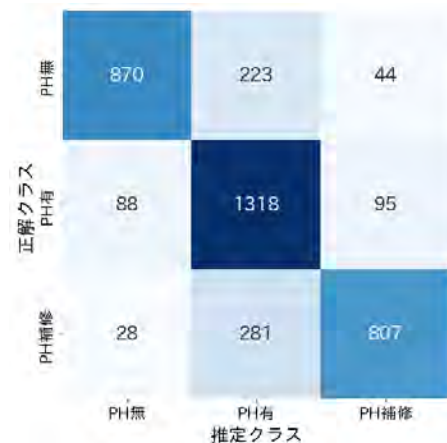
図-1 CNNのテスト結果の混同行列

学習済みのCNNモデルのテスト結果を混同行列として図-1に示す。また、この混同行列に基づいて算出した各種精度を図-2に示す。まず、全クラスの正解の割合を表すAccuracyは79.8%となった。次に、「PH有」の画像の見逃しの少なさを意味するRecallは87.8%、誤検知の少なさを示すPrecisionは72.3%を示した。誤検知があった画像を調べたところ、車や路面上の濃い影、湿潤箇所、汚損箇所を誤検知していたが、全体から見るとそのような誤検知は少ない。大部分を占めるのは、PHと補修跡が共に写っている場合であり、精度を下げる原因となっている。現在では、各精度が70%以上を超えているものの、改善の余地があることから、今後、より多くの画像を収集し、モデルの再学習を行う予定である。
