橋梁点検支援技術「全方向衝突回避センサーを有する小型ドローン技術」の 各種実証試験について

Verification test of supporting technologies for inspection of bridges "compact drone technology with omnidirectional collision avoidance sensors"

株式会社ドーコン	○正会員	大山高輝 (Takateru Oyama)
室蘭工業大学大学院	非会員	花島直彦 (Naohiko hanajima)
釧路工業高等専門学校	非会員	林 裕樹 (Hiroki Hayashi)
国立研究開発法人土木研究所	正会員	西 弘明 (Hiroaki Nishi)
株式会社ドーコン	正会員	佐藤 誠 (Makoto Sato)
室蘭工業大学大学院	名誉会員	岸 徳光 (Norimitsu Kishi)

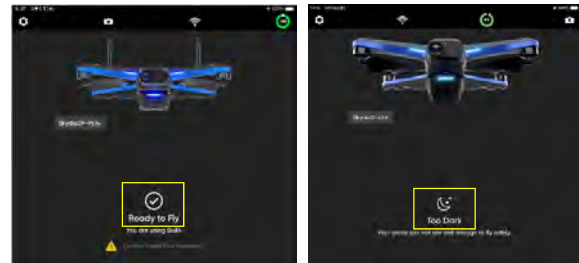
図-4 機体制御システム画面

離陸可能 (Ready to Fly) 離陸不可 (Too Dark)

飛行中の画面 飛行中の画面

照度不足 (Too Dark) 照度低下 (Getting Dark)

照度による飛行可否を確認するため、事前に室内試験を実施した。調光可能な室内灯 (LEDシーリングライト: 4300ルーメン) の直下に小型ドローンと照度計を置き、照度を徐々に落としながら、機体制御システム(図-4)上で離陸可否を確認したところ、21ルクス以

上で飛行可能と判断された。試験状況を図-5に示す。

また、建設工事で使用するバルーン(全光型: 34,000ルーメン)による飛行可否を検討するため、ライト中心部から離れる方向へ1m毎に機体と照度計を移動させ、機体制御システム上で離陸可否を確認したところ、8m離れた箇所まで照度39ルクス以上の条件まで飛行が可能になることがわかった。試験状況を図-6に示す。

まず、日の入時刻16:00に飛行させ、日没後徐々に暗くなり、図-4に示す照度低下や照度不足の警告が出た際の照度を計測した。計測開始後、8ルクスで照度低下 (GettingDark) の警告が発生し、5ルクスで照度不足 (TooDark) の警告とともに、機体が強制着陸した。飛行試験状況を図-7に示す。

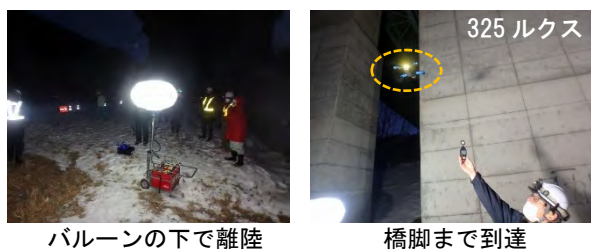
図-9 照明施設を配置した夜間飛行試験状況

試験の結果、照明の効果により、地上から 17m の高さまで飛行することができた。また、検査路上から照明を追加することで、地上から 20m の沓座位置まで上昇することができた。試験状況を図-9 に示す。

バルーンの下で離陸

橋脚まで到達

17m の高さで照度不足 追加照明により沓座撮影

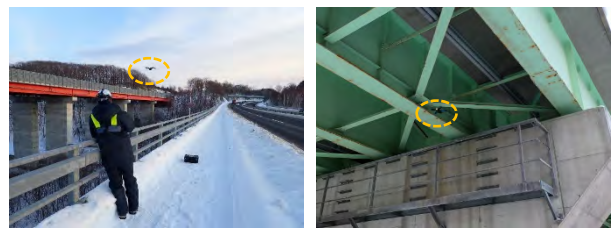
図-10 目視外飛行試験状況 (○印は機体を示す)

小型ドローンを目視できない状態で操作し、桁下や橋脚周辺へ移動させて撮影を行う試験を実施した。

オペレーターは、対象の P-2 橋脚上の路面から小型ドローンを離陸させ、ドローンで撮影している画像をタブレットで確認しながら、機体を桁下へ移動させることができた。そのまま、橋脚の周囲を飛行させ、支承の写真撮影を試みた結果、小型ドローンに搭載されている衝突回避機能の効果もあり、機体を沓座周辺の狭隘部へ侵入させることに成功し、写真撮影も支障なく実施できた。

図-10 に目視外飛行の試験状況、図-11 に目視外飛行で撮影したドローン画像を示す。

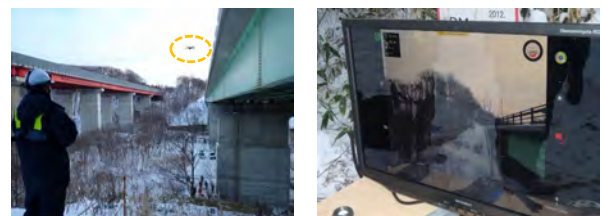
図-12 試験状況 (○印は機体を示す)

小型ドローンは、プロポと機体の通信に wi-fi を使用しており、橋梁の桁下など GPS が届かない場所でも安定した飛行が可能である。カタログ上、操作場所からの最大距離は 200m であるが、タブレット端末への伝送映像に乱れが生じる場合があり、メーカーヒアリングによると 100m 程度を目安とした作業を推奨しているとのことである。そのため、対象橋梁の橋長が約 190m であることから目標距離を 200m とし、起点側橋台側面から終点側橋台まで飛行させ、操作可能な最大距離を検証した。

実証試験の結果、伝送映像に乱れが生じることなく、約 200m の距離を問題なく操作することができた。図-12 に試験状況、図-13 に撮影したドローン画像を示す。

飛行状況

伝送映像の確認
