地盤改良効果に対する直接試験の試み

Trial of Direct Test for Ground Improvement Effect

(株)砂子組	○正員	田尻 太郎	(Taro Tajiri)
(株)砂子組	非会員	戸井田真之介	(Shinnosuke Toida)
(株)砂子組	正員	好川 敏	(Satoshi Yoshikawa)
(株)砂子組	正員	幌村 瑛奈	(Ena Horomura)
(株)砂子組	正員	佐藤 欣治	(Kinji Sato)
(株)砂子組	正員	佐藤 昌志	(Masashi Sato)

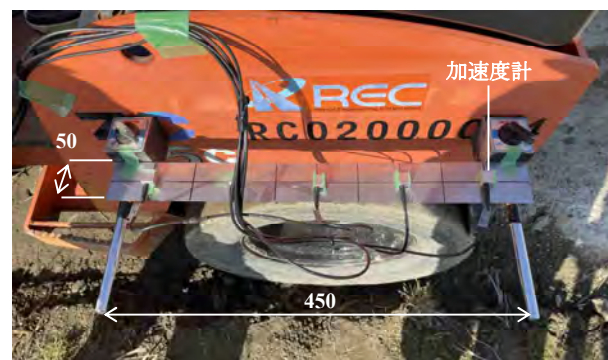
図-3 ローラ側面 加速度計の設置状況

測定は加速度計で行い、ローラ側面で治具とした50×500 mmの板をスパン450 mmで単純支持し、加速度計を支点から25、125、225 mm(中央)に設置した。

現場では、改良地盤での走行試験の後、比較対象のため未改良地盤上での走行試験も行った。この時、図-5の結果から、最もノイズの影響を受けないと思われた、ステンレスの治具を用いた。また改良地盤ではローラー側面のタイヤ後輪直上に加速度計を設置したが(図-3)、より地盤からの振動を直接的に捉えるために、ローラー前面の鋼製ドラムの直上に加速度計を設置替えしたケースも試みた(図-9)。

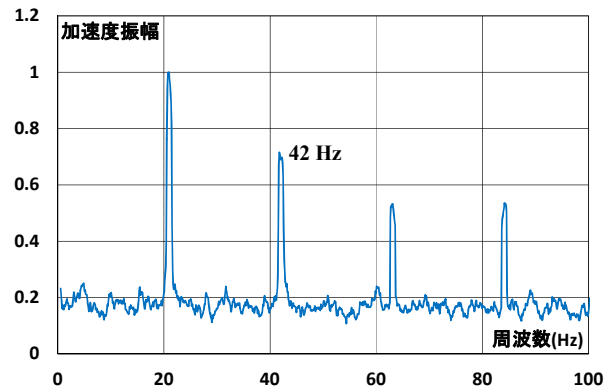
図-4 エンジンノイズの周波数特性 (ステンレス)

図-4は、治具が木材の場合のエンジンノイズの特性である。表-2に示すように木材治具の1次の固有振動数は31 Hzであり、(式.1)によれば2次以上の倍振動はその4倍以上で100 Hz以上になるので、図-4に木材治具の固有振動数と一致するピークはない。従ってエンジンノイズは21, 42, 63, 84 Hzが卓越すると考えられる。

加速度計容量は200 G、サンプリングは5000 Hzである。ローラエンジン振動によるバックノイズは、静止した状態でアイドル時と走行時の回転数で測定したが、周波数特性に大きな違いはみられなかった(図-4)。

なお 42 Hz の卓越周波数は、図-4 にも数値で示したエンジンノイズで、ステンレス治具の 2 次の固有振動と共振を起こしたと考えられる。2 次の固有振動数は理論値で $10.779 \times 4 = 43.1$ Hz、実測で $9.937 \times 4 = 39.7$ Hz、平均で 41.4 Hz となり 42 Hz にきわめて近い。

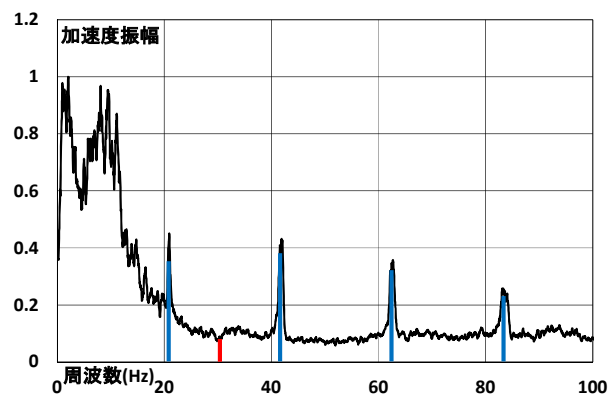
図-8 測定値の周波数特性 (木材, 改良地盤)

- (1) どの治具の場合もノイズのピーク付近に大きな立ち上がりはなく、エンジンノイズの影響は少ないと考えられる。
- (2) また密度の大きさの順に、ピーク周波数の振幅とバックノイズが優勢と思われる部分の差が相対的に大きく、密度の大きい治具ほどノイズの影響を受けにくいと思われる。
- (3) (式.1)による1次固有振動数の理論値は、ステンレスで11 Hz、アルミで9 Hz、アクリルで8 Hz、木材で31 Hzであるが、表-2の実測(Hz)の欄に示したように、測定で得られた1次の固有振動数は、ステンレスで10 Hz、アルミで8 Hz、アクリルで7 Hzとなり、いずれも理論値の方が実測よりも1 Hz程度高いものの、大きな相違はない。ただし木材では図-8に示すように、理論値の近傍に明確なピークが現れなかった。

- (4) その観点で図-5~8を見ると、相対的に密度の低い治具の方が、小さな振動をより明確に測定できる可能性のある事がわかる。
- (5) 特に材質の密度が最も小さい木治具による測定値の周波数特性を示す図-8では、固有振動の影響はほとんどみられず、20 Hz以下の範囲に治具の固有振動の影響ではないと考えられるピーク帯が明確に表れている。

(6) 図-8 の 20 Hz 以下の振動の範囲が、ローラー走行と地盤との動的相互作用による振動である可能性は否定できない。ステンレス、アルミ、アクリルでは 1 次の固有振動がこの範囲で上記振動と共振して励起されたため、マスクされる結果になったと思われる。
