## 1. まえがき

本報告書は、日本道路公団において 施工されている、東北高速道路、川口～青森線の矢板～白河間(栃木県)のセメントコンクリート舗装の施工にて発生した、ひびわれについてまとめたものである。

このセメントコンクリート舗装は、矢板～白河間48.1kmを三工事に分割発注したものである。

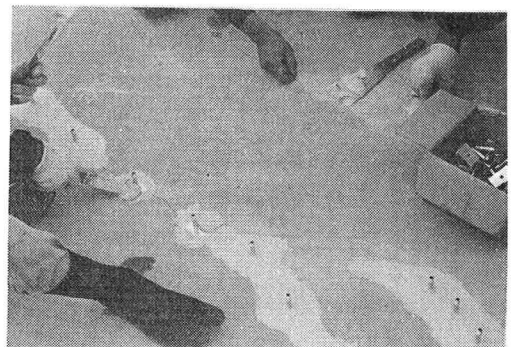
又、接着強度を確認するため、曲げ試験体を下図の要領にて、樹脂を塗布し

強度試験を実施した。

接着面は、ひびわれ面と同様にするため、

レイタンス、汚れ等はそのままに樹脂を塗布した。

試験結果は曲げ強度に25%程度であり、多少の

汚水等があっても、樹脂の注入が確実に出来れば、接着強度は保証できるようである。

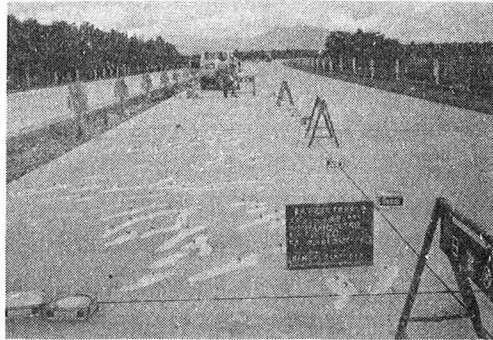
- 路面の乾燥状態時に、注入パイプをショールド#101にて接着固定する。
- ひびわれ箇所は幅5cm程度、#101を使用してシールし、2日間養生する。この間に注入口より雨水の浸入めよう処理が必要である。
- 注入ポンプにて#202を圧力注入する。
- 注入作業が完了し、完全硬化を待ち、注入パイプ及びシール材を取り除く。

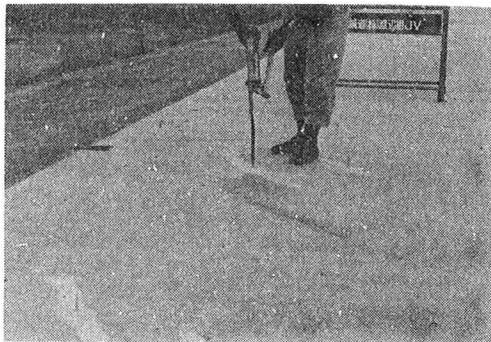
ひびわれの、幅、深さ及びフラック度によって補修費用は大巾に変わるが、(図-2)程度で、約6500円/㎡である。
