### 1.はじめに

人工衛星リモートセンシングデータを用いた崩壊に関する著者らの研究は、従来ではその基礎データをランドサットMSSデータにより求めていた。しかし、分解能が向上し応答波長帯域が増設されたランドサットTMデータを用いることにより細かな情報が得られ、精度の高い解析が期待されている。本研究はMSSデータとTMデータを比較してどの程度解析精度が向上するかを調べ、今後の基礎資料とすることを目的とした。

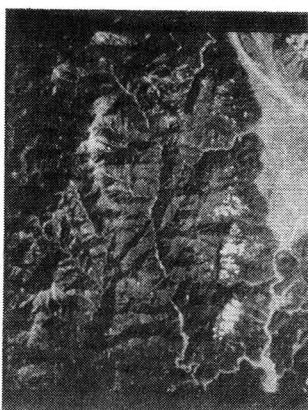
写真-1 MSS画像

年10月13日：バンド5）、写真-2はTM画像（1985年10月26日：チャンネル3）である。写真-1では崩壊地の分布が確認できる程度であるが、写真-2ではその判別が充分に行え形状も判読できることが分かる。したがって、TMデータによる観測の回数が増え、崩壊の発生毎にデータを蓄積してゆけば、TMそのものが崩壊のデータベースとして利用でき、崩壊の履歴を示すデータとなる。

ランドサットMSSとTMでは空中分解能がMSSで80m、TMで30mと異なっている。したがって、幾何補正を施す場合データの大きさを考慮してその処理を行うことが望ましい。ここでは、MSSを75m、TMを25mとし、アフィン変換を用いてニアレストネイバー法により各データを再配列した。TMの分解能は前述のように30m×30mとかなり細かい。MSSと比較するとその精度の違いがはっきりする。写真-1は早川流域の上流部のMSS画像(1982

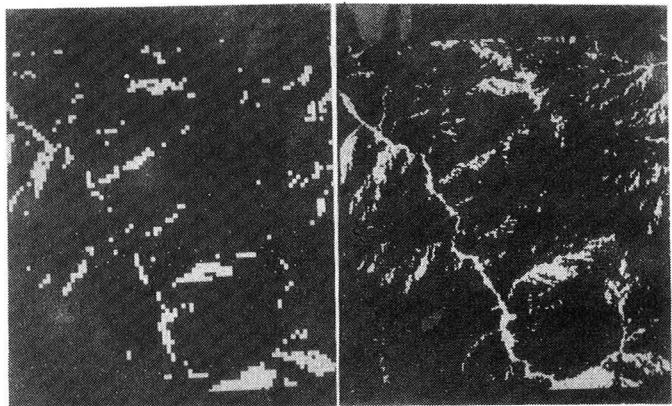
写真-3 MSSによる崩壊

崩壊地の表面は岩石および土壌で構成されており一般にいう裸地である。また、崩壊地は山岳地域で発生し、周囲に植生があればそのコントラストで崩壊地を強調することができる。これらの事柄からMSSではバンド5／バンド7、TMではチャンネル3／チャンネル4の比画像で崩壊地を強調することができる。すなわち、可視域の赤の波長帯は植生に対して低い反射率であり、裸地では比較的高い反射率である。逆に、近赤外の波長帯では植生に対して高い反射率であり、裸地では比較的低い反射率である。これより、可視域／近赤外ではその値が大きなものは裸地を示し、値の小さなものは植生を示すことになる。また、比画像による画像処理を施すと山の斜面で陰になる個所についてもある程度補正がなされ有効な値を得ることができる。比画像から崩壊地を抽出する場合いき値を決定しなければならない。これには比画像のヒストグラムより平均値と標準偏差を目安にして決定した。写真-3は広河原から夜叉神峠にかけてのMSSの比画像から作成した崩壊分布画像および写真-4はTMから作成した崩壊分布画像である。

早川流域では建設省富士川砂防工事事務所が作成した崩壊推移図があり、台風8210号による崩壊状況を示す貴重な資料となっている。図-2は広河原から夜叉神峠にかけて災害前にも認められ今回の災害にも認められた地点を離続崩壊、災害後に新たに認められた地点を新規崩壊と示してある。TMから作成した崩壊分布画像では、崩壊が起こって3年を経過しているので、植生の回復が進んでいると考えられるが、写真-4と図-2を比較しても、TMデータは崩壊地の分布を良好に捕えているのが分かる。

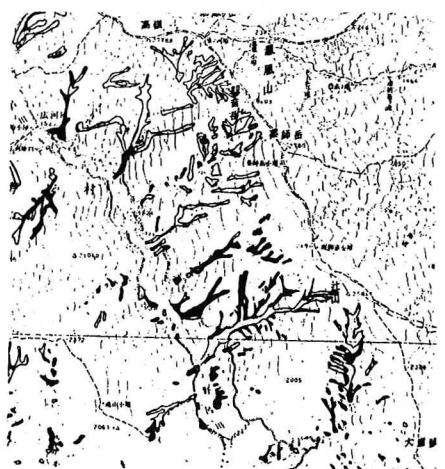
図-1 崩壊分布図

黒の縁取り：離続崩壊 黒塗り：新規崩壊
