(Ⅱ-43) 地域の水害と伝承行事

千曲川「戌の満水」と墓参行事

関東学院大学 並木 俊 宮村 忠

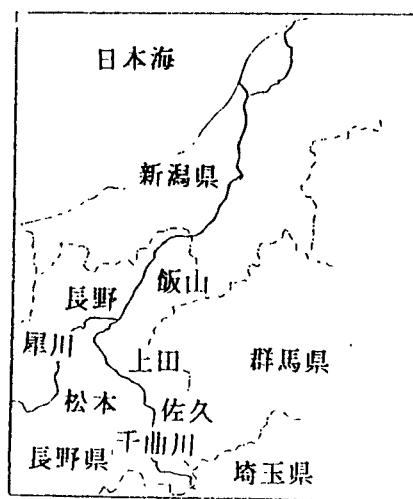
図1 千曲川の位置

千曲川は長野・山梨・埼玉の3県にまたがる甲武信ヶ岳(標高2475m)に源を発し、急峻な山々の山裾を流れ、佐久・上田・長野盆地と言った僅かな平地を潤している。長野市牛島付近で檜ヶ岳(標高3180m)を源とする「犀川」と合流し、新潟県に入ると「信濃川」と名称を変える。その流路延長214kmは信濃川全体の58.3%にあたり流域面積7163.3km²は59.4%にあたる。(図1参照)

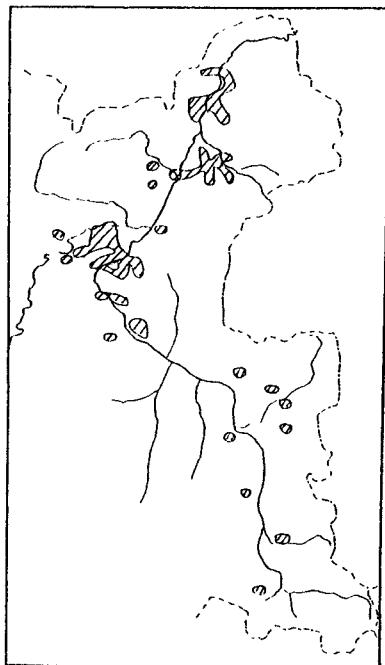
図5 墓参行事の範囲

千曲川流域においては、被害の甚大さを物語る様に流死人等の供養碑が残っている。加えて7月31日の墓掃除と8月1日の墓参が行われている。墓参に関しては名称が3つに分かれる。上流部では「墓参り」、中流部では仏様がお盆を前に石の戸を開けて来ると言う意味の「イシノト」、下流部では「うら盆」と呼ばれている。今回調査を行い墓参の範囲を示した結果（図5参照）、お盆等広範囲にわたる行事とは異なり被害の大きかった千曲川流域に点在している事が示された。
